## 2.1.5 Stützmauern

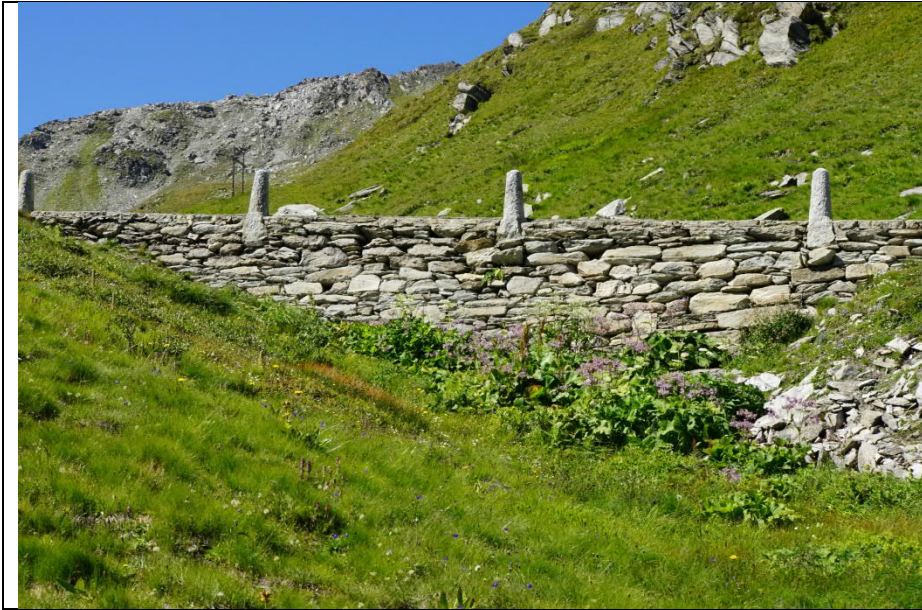
Talseitige Stützmauer,  
oberhalb von Realp.  
Das Erscheinungsbild der  
historischen Trockenmau-  
er wird durch den aufge-  
setzten hellen, unstruktu-  
rierten Betonriegel stark  
beeinträchtigt.  
Furkapass (F4)

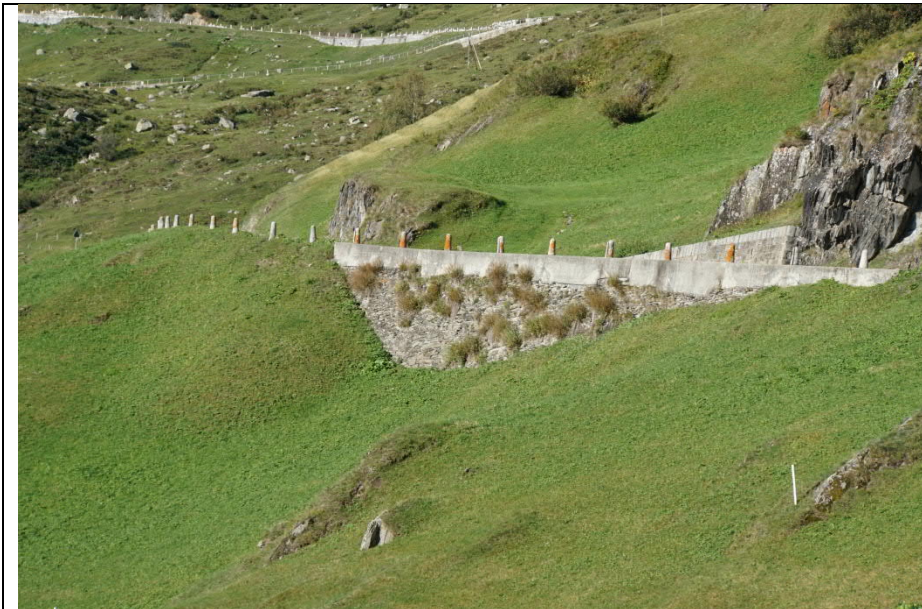
Talseitige Stützmauer, oberhalb von Realp. Gut gefügte Zyklopmauer mit aufgegossener Betonkrone. Der flächige Betonriegel verändert das Erscheinungsbild der Mauer ungünstig, indem er das lebendige Fugenbild kontrastiert, aber von der Mauer nicht visuell getrennt ist, sondern mit ihr verfließt. Das hervorstehende Zementrohr des Durchlasses wirkt provisorisch.  
Furkapass (F16)

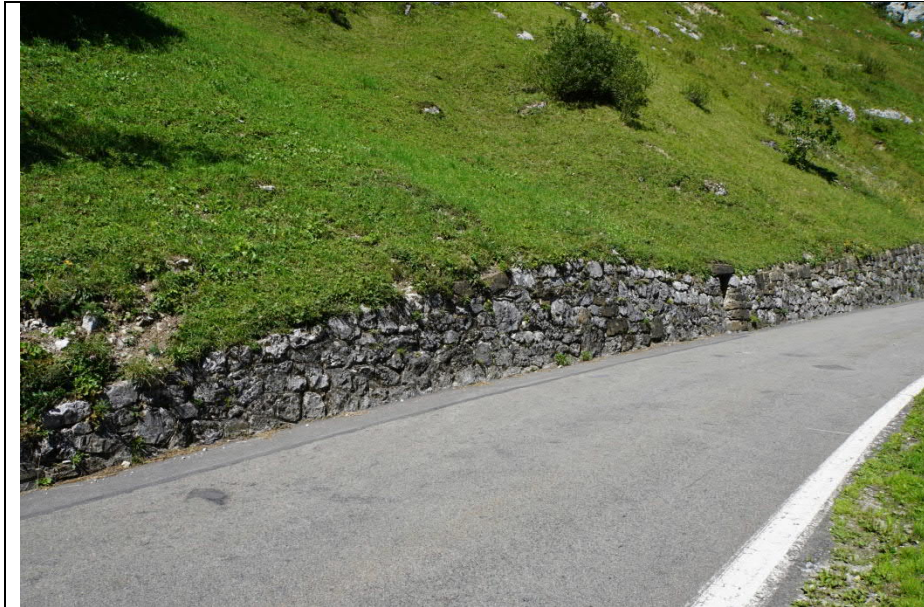
Bergseitige Stützmauer, oberhalb der Jägerbalm. Die Oberkante der Mauer folgt dem gewellten Terrain. Die Fugen der Mauer wurden nachträglich ausgemörtelt; diese Reparaturmassnahme ist nicht zu empfehlen.  
Klausenpass (K16)

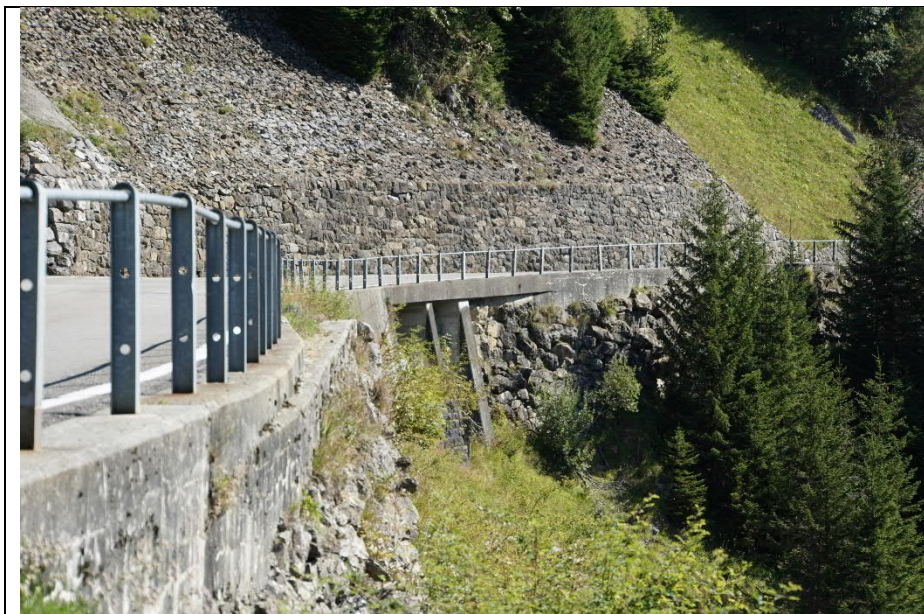
Talseitige Stützmauer, zwischen der Passhöhe und Unterschächen. Das historische Erscheinungsbild der zyklischen Stützmauer und die Gesamtwirkung des Strassenabschnitts wird durch die aufgesetzten Betonriegel und Strebepfeiler stark beeinträchtigt. Die Mauern weisen ausserdem unterschiedliche Fluchten auf. Die Verstärkung wirkt provisorisch. Bergseitig qualitätvolles, lagerhaftes Hausteinmauerwerk, darüber eine grossflächige rollierte Böschung.  
Klausenpass (K60)

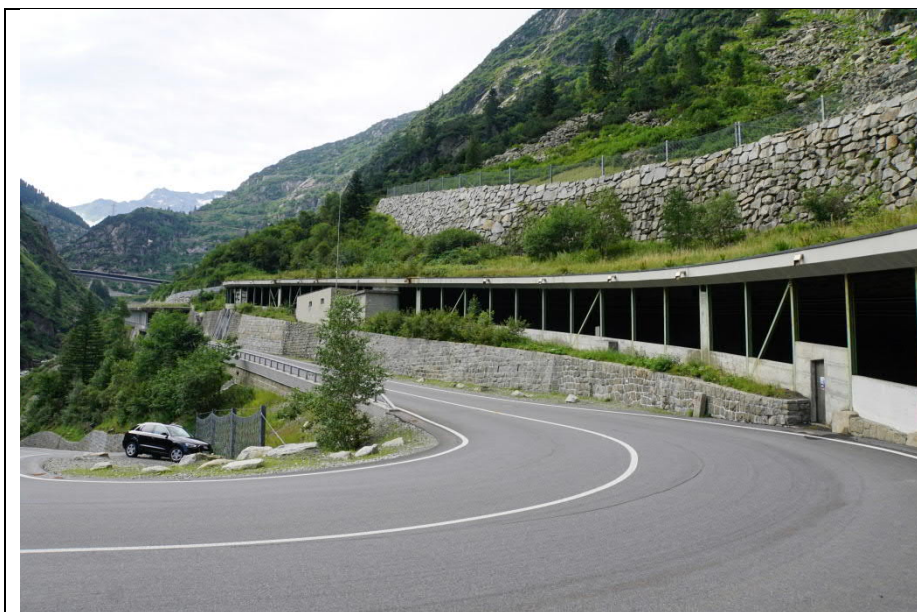
Bergseitige Stützmauer, oberhalb von Göschenen. In mehreren, meist kleinteiligen Bauphasen von unten nach oben sehr heterogen ausgeführte Stützmauer. Es wurden unterschiedliche Mauersteine (Form, Bearbeitungsgrad) und Fugenraster verwendet, was das inhomogene Bild dieser Strassenpartie noch steigert. Gotthardpass (G2)

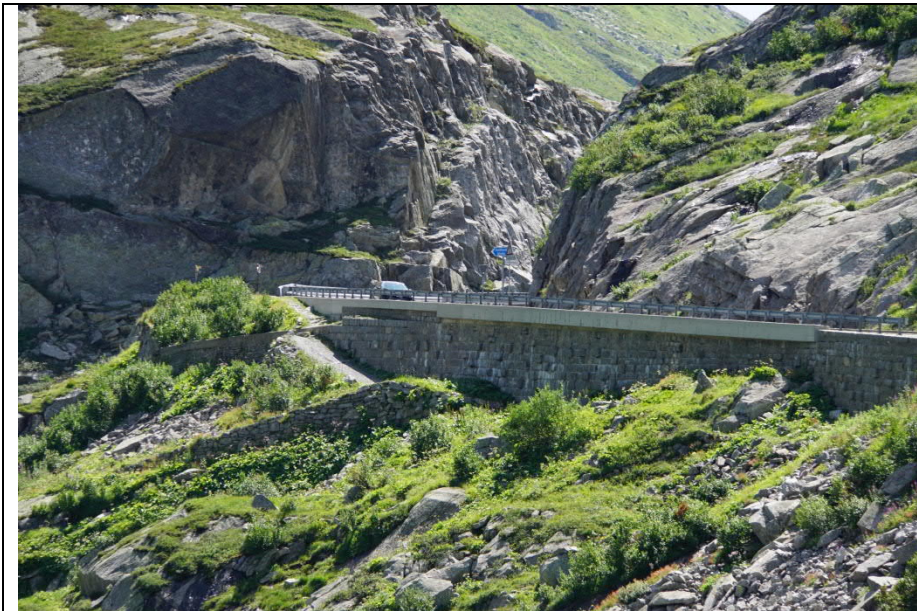
Talseitige Stützmauer beim Brüggloch. Der nachträglich aufgesetzte Betonkordon ist durch die glatte Stirnfläche (Bänderwirkung) und die Auskragung von weitem erkennbar und verändert das Erscheinungsbild der Mauer grundlegend. Die drei verschiedenen Abstufungen der Unterkanten verstärken die unruhige Wirkung. An landschaftlich empfindlichen Stellen wie dieser sollten solche störenden Reparaturmassnahmen unbedingt vermieden werden. Gotthardpass (G19a)

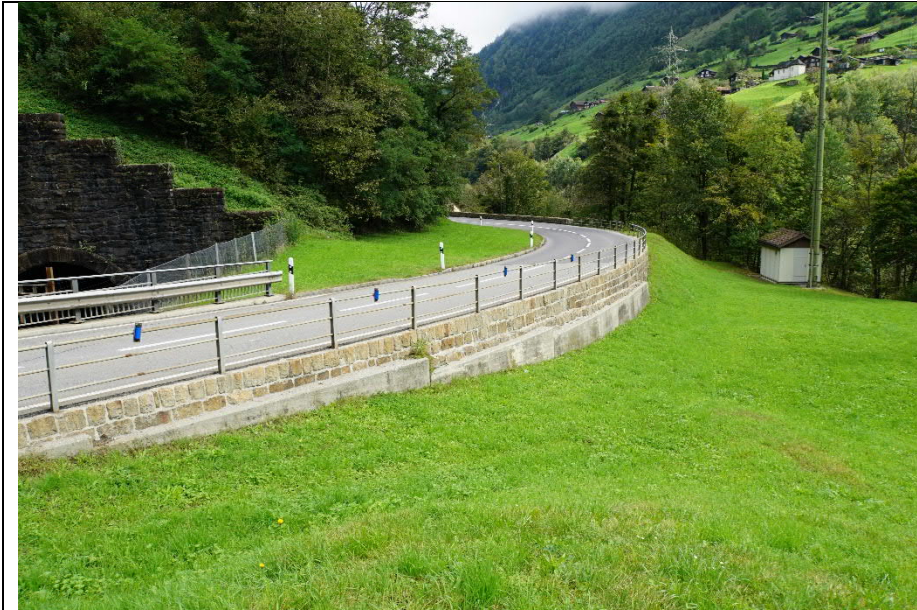
Talseitige Stützmauer bei Intschi.  
Die nachträgliche Verstärkung mit der Betonmauer stört das Erscheinungsbild der Mauer deutlich.  
Amsteg-Göschenen (AG9)

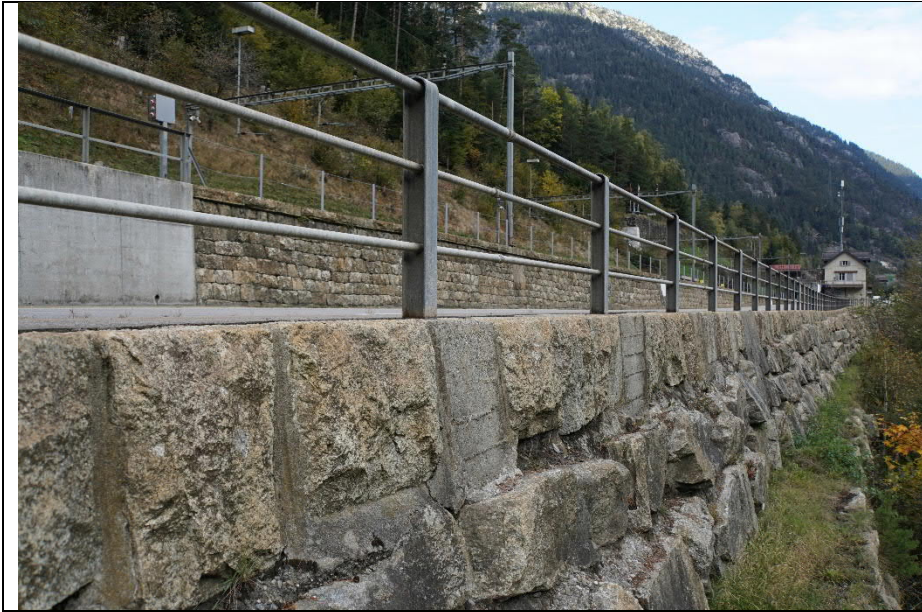
Talseitige Stützmauer, bei Wassen.  
Für die Befestigung des Geländers wurden Quadesteine aus der Rollschicht der Stützmauer entfernt und mit Beton vergossen. Das Flickwerk beeinträchtigt das Erscheinungsbild der Mauer deutlich.  
Amsteg-Göschenen (AG41)

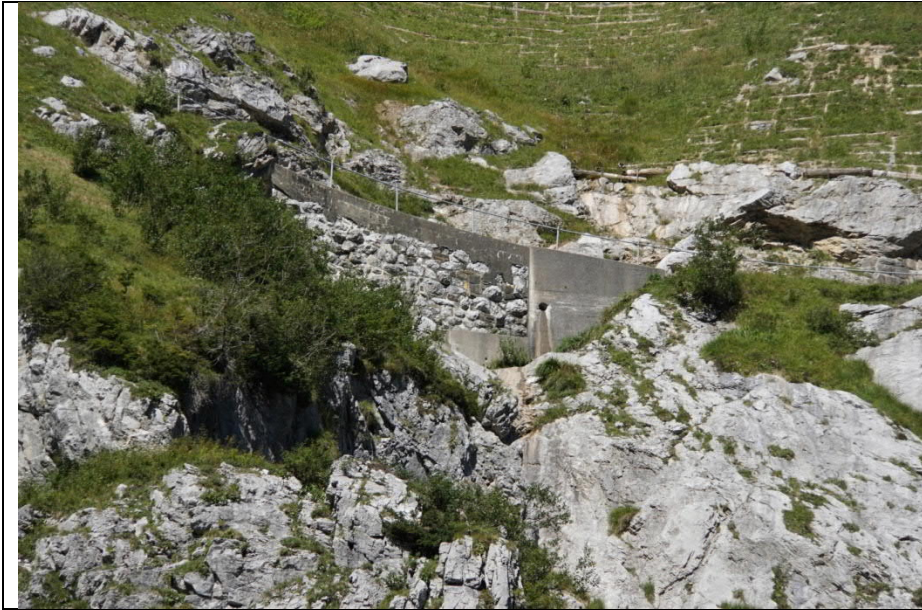
Talseitige Stützmauer bei der Schlieregg mit verschiedenen Beton-Reparaturstellen. Die glatten Betonflächen sind von weitem erkennbar und führen zu einem unruhigen Erscheinungsbild, während sich das ursprüngliche Mauerwerk sehr gut in den Fels einfügt.  
Klausenpass (K15b)

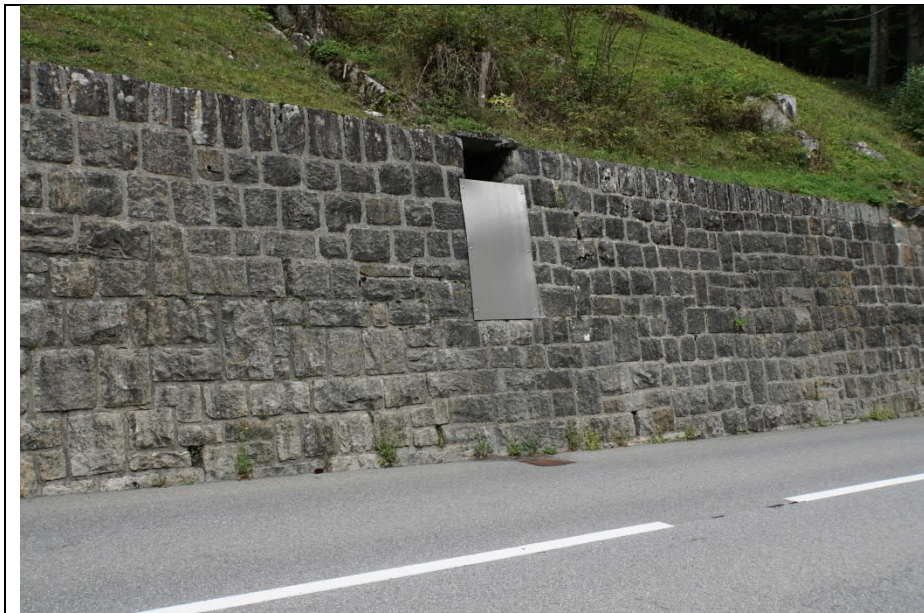
Bergseitige Stützmauer, unterhalb vom Rütli. Die Blechabdeckung über dem Durchlass wirkt temporär und improvisiert. Sie würde weniger stören, wenn sie in den Einlauf eingepasst und nicht aufgesetzt worden wäre. Gut sichtbar die variablen Steingrößen innerhalb dieses Mauerabschnitts und die Entwässerungsschlitze am Fuss der Mauer.  
Sustenpass (F36a)

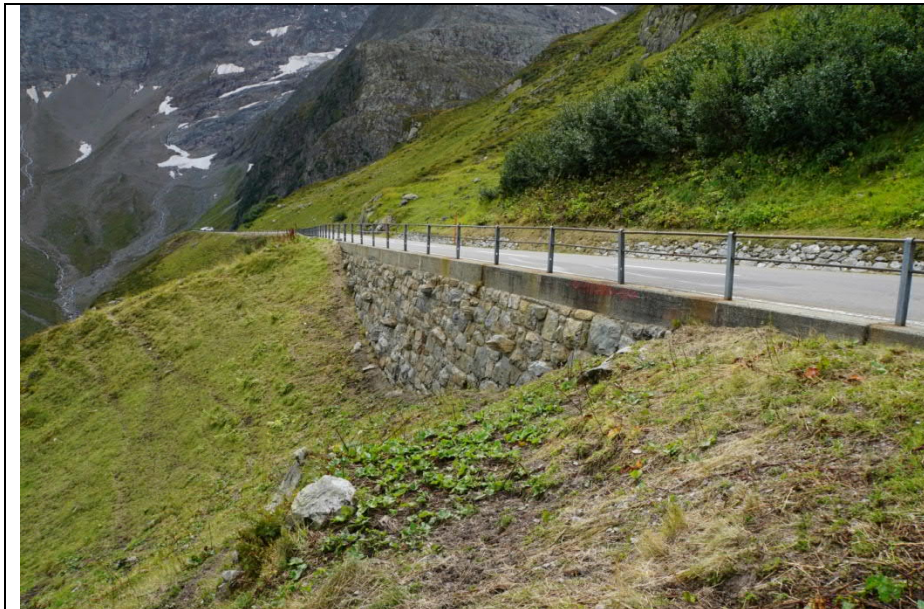
Talseitige Stützmauer unterhalb des Silberbergs. Die Erhöhung der Mauer mit einem Betonriegel stört das historische Erscheinungsbild der Mauer.  
Sustenpass (S20a)

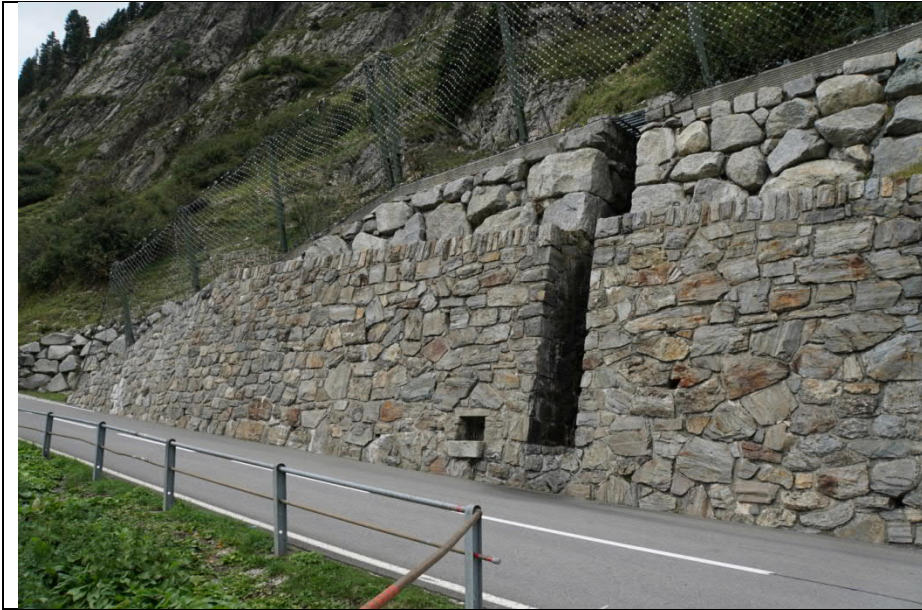
Bergseitige Stützmauer unterhalb vom Sustenbrüggli im Anschluss an die Galerie  
Verschiedene Bauarten auf engem Raum führen zu einem heterogenen Strassen- und Landschaftsbild. Der Blocksatz hätte zumindest ausgefugt werden können, um eine flächige Wirkung ähnlich der Mauer zu erzielen.  
Sustenpass (S33)

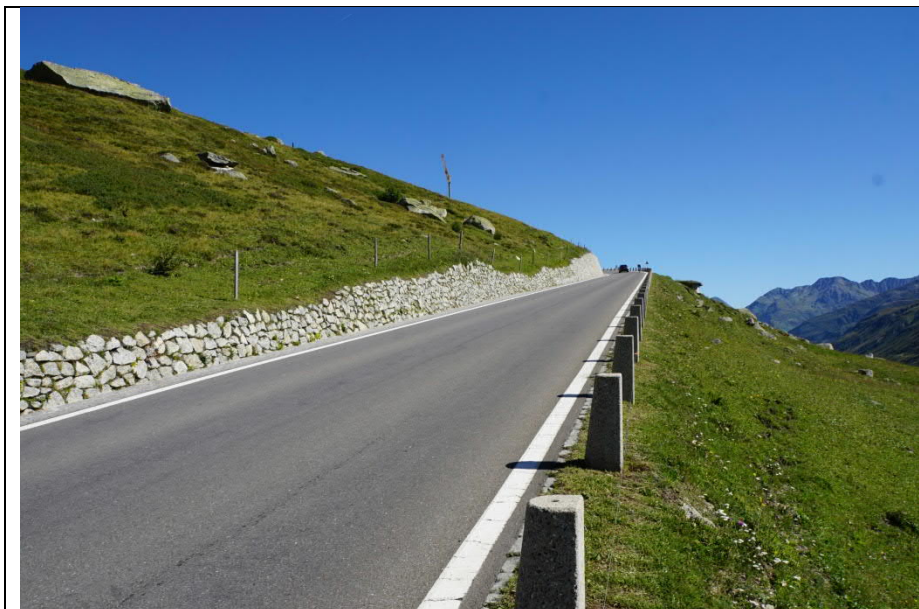
Bergseitige Stützmauer beim Hotel Galenstock  
Die eher flüchtige, unruhige Ausführung des Mauerwerks mit unregelmässigen offenen Fugen unterscheidet sich deutlich von den dicht gefügten und ausgedickten historischen Trockenmauern.  
Furkapass (F22)

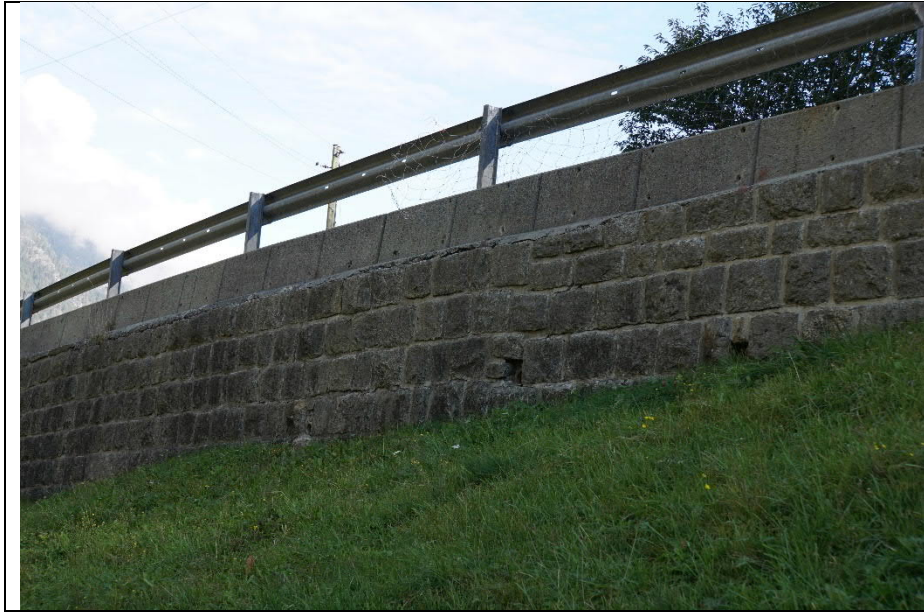
Talseitige Stützmauer zwischen Wassen und Göschenen  
 Der nachträglich aufgesetzte Kordon aus Beton-  
 elementen ist durch die  
 glatte Stirnfläche (Bän-  
 derwirkung) von weitem  
 erkennbar und verändert  
 das Erscheinungsbild der  
 Mauer grundlegend. Der  
 herausquellende Mörtel  
 wirkt unsorgfältig.  
 Amsteg-Göschenen  
 (AG54)

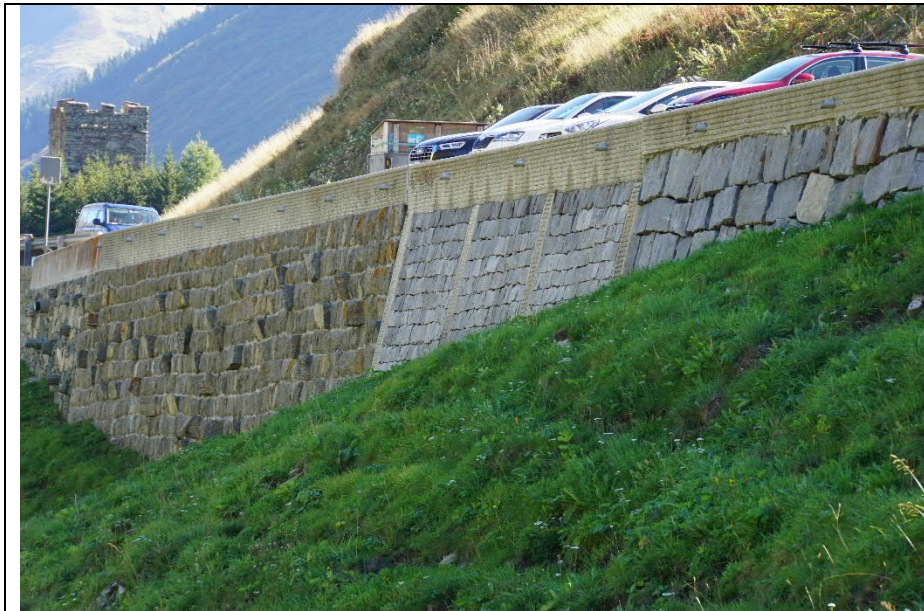
Talseitige Stützmauer bei Hospental.  
 Die exponierte Stützmauer  
 beim Ausstellplatz  
 westlich von Hospental ist  
 sehr heterogen ausge-  
 führt. Die einzelnen Ab-  
 schnitte unterscheiden  
 sich in Mauerverband,  
 Steingrösse (Quaderstei-  
 ne, Blocksteine), Gesteins-  
 farbe, Ausbildung der  
 Fugen, Abmessung und  
 Anschluss des Kordons.  
 Diese willkürliche Wahl  
 von Materialien und  
 Ausführungen erinnert an  
 Slumarchitektur. Sie ist  
 wegen ihrer stark stören-  
 den landschaftlichen  
 Wirkung inakzeptabel.  
 Urseren (U6)

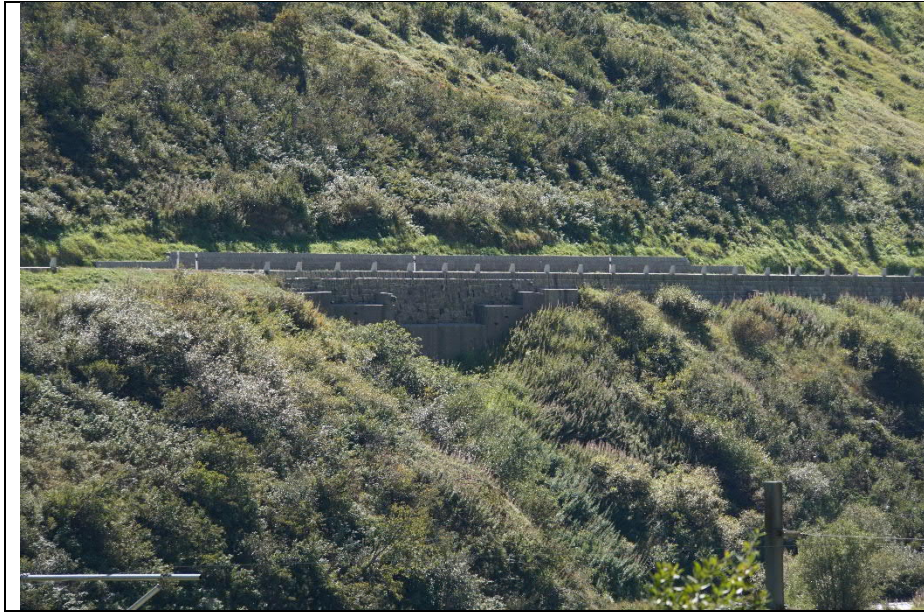
Talseitige Stützmauer zwischen Hospental und Zumdorf.  
Die Verstärkung der Stützmauer ist wegen ihrer kantigen Abstufungen und der unterschiedlichen Oberflächentexturen von weitem erkennbar und wirkt durch die unterschiedliche Höhe provisorisch.  
Urseren (U27d)

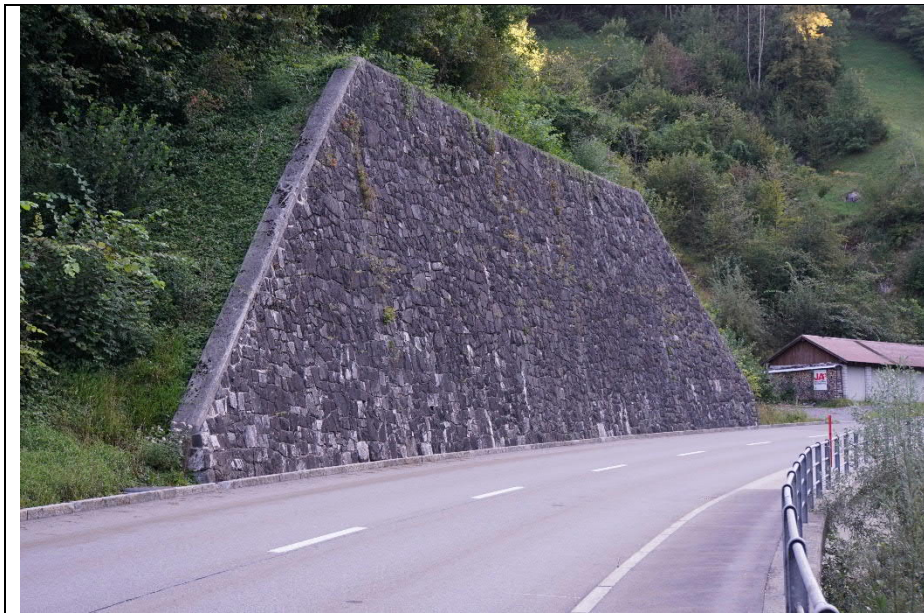
Bergseitige Stützmauer bei Bürglen. Durch die Verblendung mit Natursteinen fügt sich die Stützmauer gut in die Landschaft ein. Etwas unschön ist der Zementüberzug der Mauerkrone, die nicht als Abschluss des Mauerverbands ausgebildet worden ist. Klausenpass (K31)

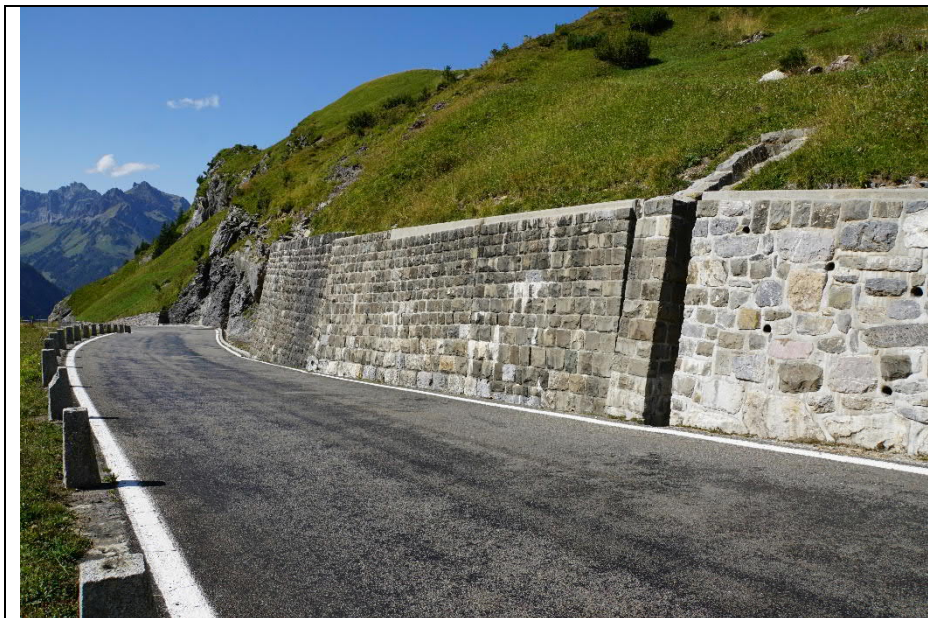
Bergseitige Stützmauer zwischen der Passhöhe und Unterschächen. Die Stützmauer ist sehr heterogen ergänzt worden. Die einzelnen Abschnitte unterscheiden sich im Hinblick auf Maueranzug, Steingröße, Steinform, Gesteinsfarbe, Ausbildung der Fugen und Mauerabschluss. Die kräftigen hellen Zementleisten stören das Gesamtbild zusätzlich; hier ist eine Mauerkrone auszubilden. Die runden Entwässerungsöffnungen in der Mauer rechts stören; hier wären vertikale Schlitzlöcher besser, weil sie ins Fugenbild passen. Die ganze Partie wirkt wie improvisiertes Flickwerk. Klausenpass (K65)

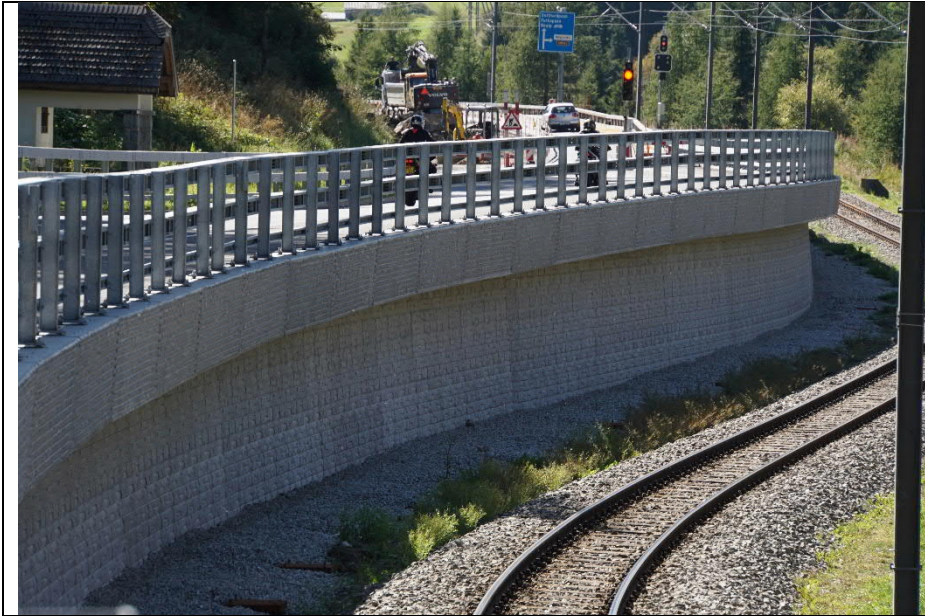
Talseitige Stützmauer bei Hospental  
Die moderne Stützmauer wurde im Rahmen der Erweiterung der Nationalstrasse über den Gotthardpass erstellt. Die strukturierte Oberfläche wurde mit Strukturmatrizen erstellt. Zusammen mit den Abdrücken der Tafelfugen ergibt sich ein unruhiges Bild. Eine Oberflächenbearbeitung wäre zweckmässiger gewesen. Urseren (U28)

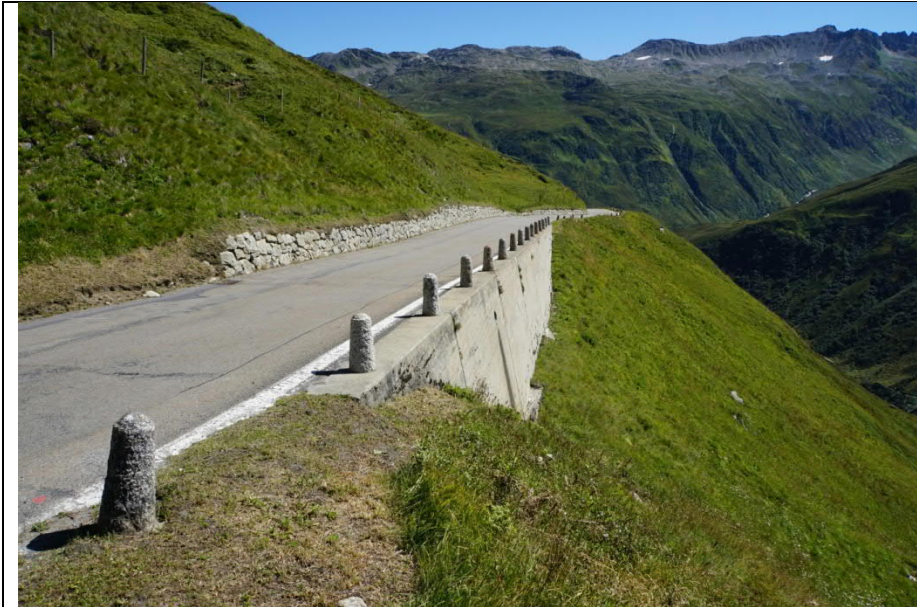
Talseitige Stützmauer oberhalb von Realp  
Die historischen Kolonnensteine auf der modernen Mauer kontrastieren mit der glatten Betonoberfläche und lassen sich nicht ersetzen, wenn sie beschädigt sind. Mit einer Naturstein-verblendeten Betonmauer liesse sich beides vermeiden. Vorteilhaft ist, dass die geschlossene Flucht der Kolonnensteine so nicht unterbrochen wird.  
Furkapass (F33b)

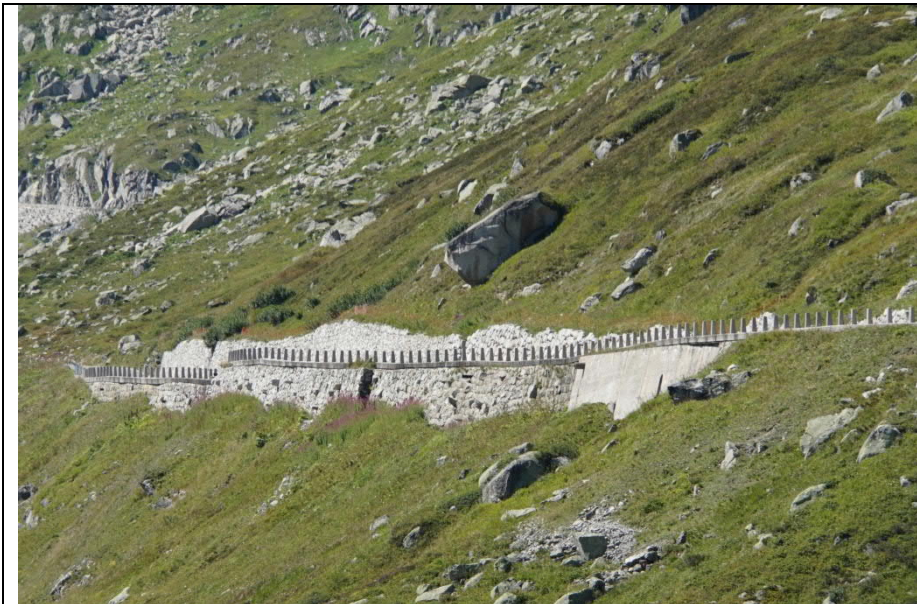
Talseitige Stützmauer oberhalb vom Tiefenbach.  
Die an die Natursteinmauer anschliessende Betonmauer bildet einen auffälligen «Flick» mit deutlicher Fernwirkung und führt zu einem heterogenen Erscheinungsbild.  
Furkapass (F32a)

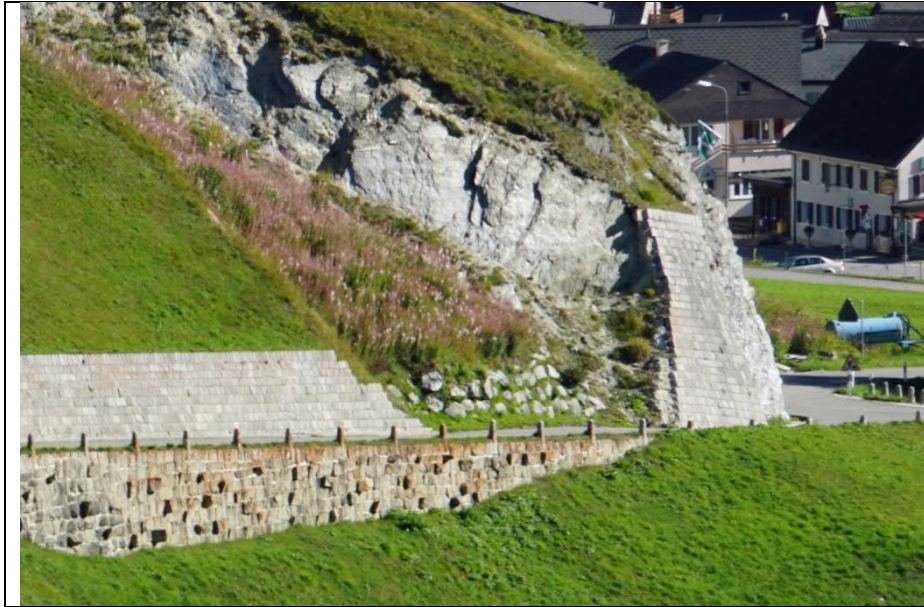
Bergseitige Blocksatzmauer oberhalb von Realp.  
Die Blocksatzmauer zwischen den gemörtelten Natursteinmauern führt zu einem heterogenen Erscheinungsbild. Gut sichtbar ist, dass es sich um eine provisorische, improvisierte Massnahme handelt. Die Mauerflucht sollte wieder geschlossen werden.  
Furkapass (F6)
