2.1.2 Durchlässe

Historische Ausführungen

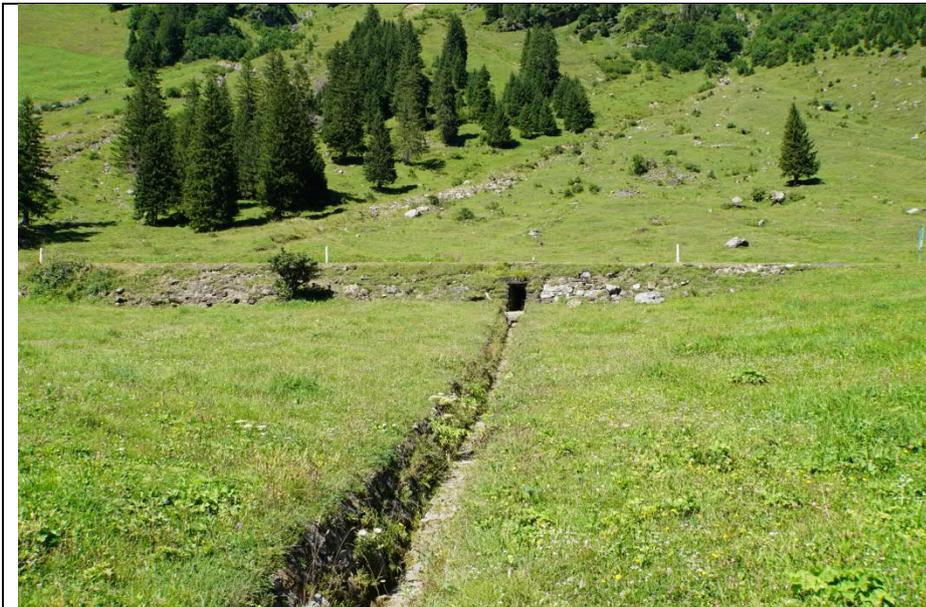
Bachdurchlass oberhalb
Oberst Wang, Ansicht
Unterwasserseite
Die modernen Leitpfosten
sind von weitem erkenn-
bar und stören das histo-
rische Erscheinungsbild
des gut eingewachsenen
Durchlasses.
Klausenpass(K18)

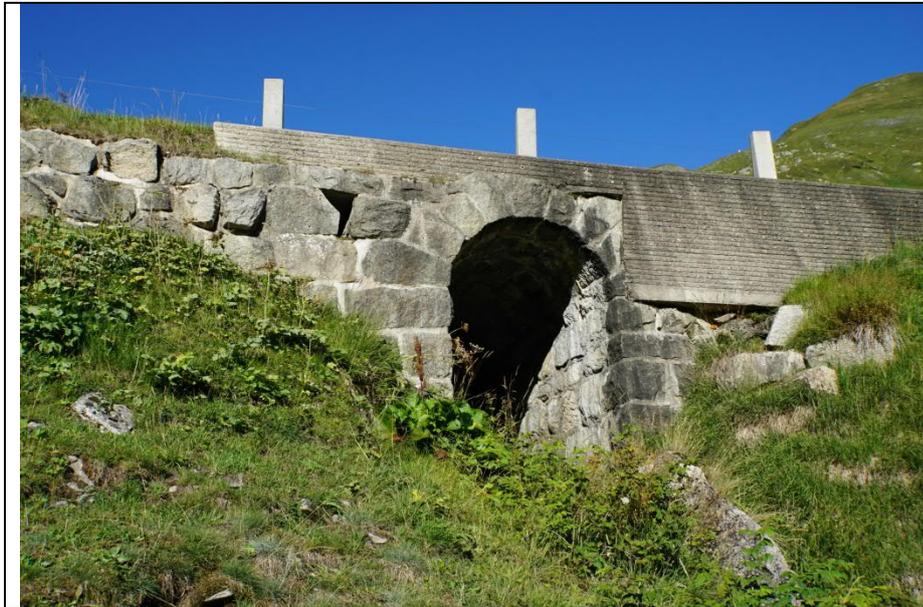
Bachdurchlass oberhalb von Realp, Ansicht Unterwasserseite.
Die Übergänge vom Betonriegel zum historischen Mauerwerk des Durchlasses wirken improvisiert, sauber ausgeführte Anschlüsse fehlen. Die strukturierte Betonoberfläche bildet einen starken Kontrast zum Fugen- und Oberflächenbild des Mauerwerks. Die Beton Kolonnensteine passen in das moderne Strassenbild, stören jedoch das historische Erscheinungsbild des Durchlasses.
Furkapass (F5)

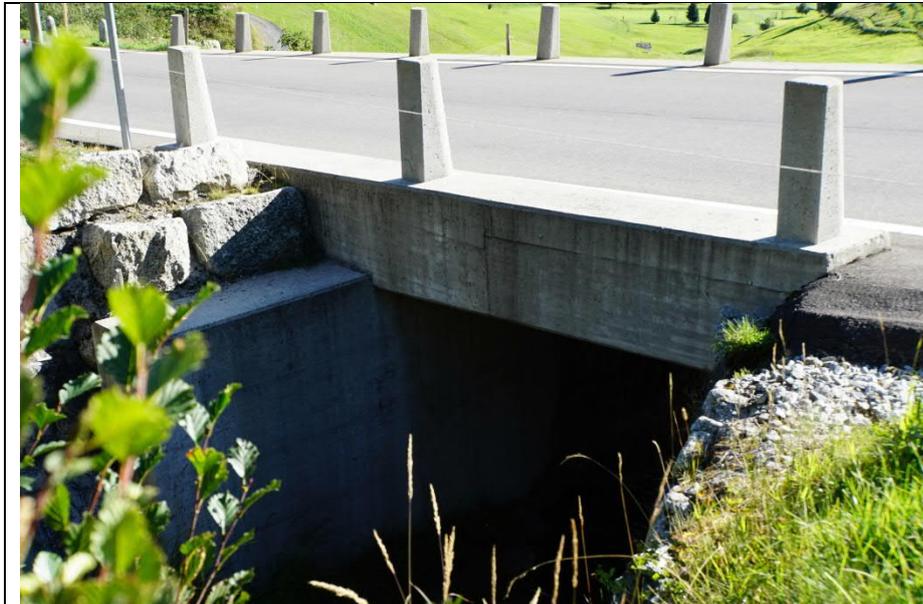
Bachdurchlass oberhalb von Realp, Ansicht Oberwasserseite
Der Durchlass wurde oberwasserseitig in Stahlbetonbauweise erweitert. Die Erweiterungen (ober- und unterwasserseitig) und die seitlichen Anschlüsse sind gestalterisch nicht aufeinander abgestimmt, der Durchlass wirkt ungestaltet und improvisiert.
Furkapass (F5)

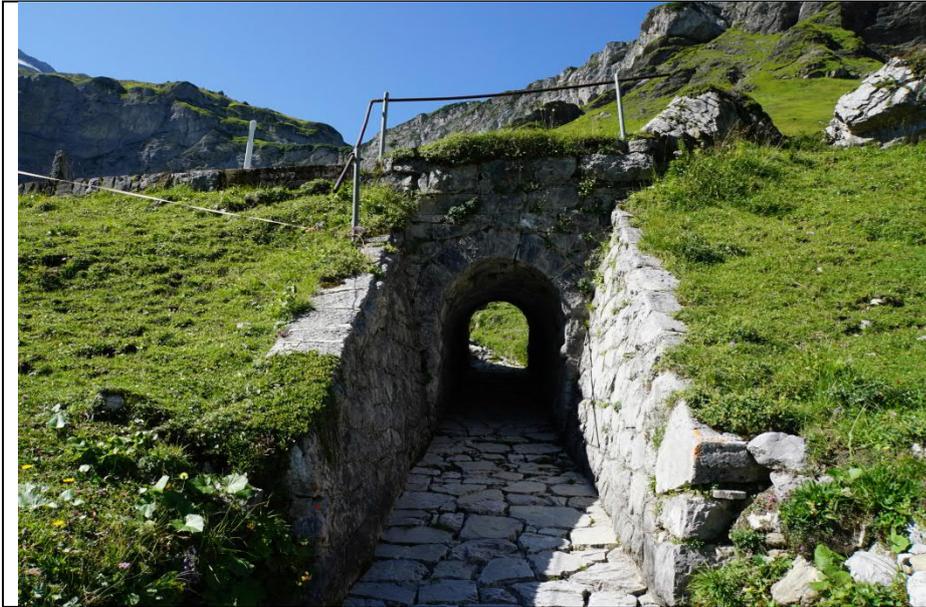
Bachdurchlass oberhalb von Wild Boden, Ansicht Unterwasserseite. Original erhaltener Durchlass. Klausenpass (K8)

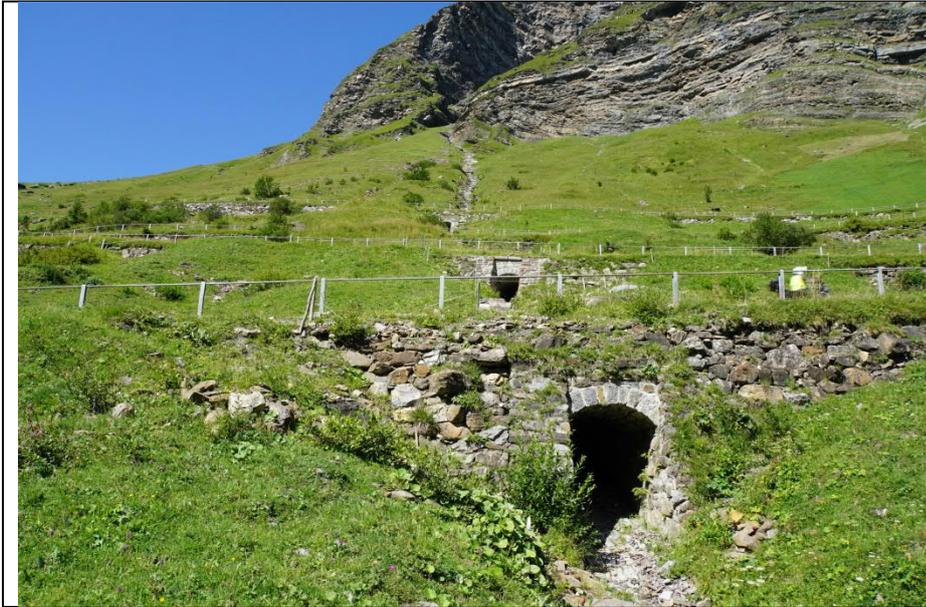
Kaskade von Bachdurchlässen oberhalb der Jägerbalm, Ansicht Unterwasserseite.
Für das Mauerwerk wurden Bruchsteine vor Ort abgebaut. Die Farbe der Mauersteine unterscheidet sich von den weiteren Durchlässen entlang der Passstrasse. Die Durchlässe wurden teilweise instand gesetzt und die Mauerfugen verputzt.
Klausenpass (K14)

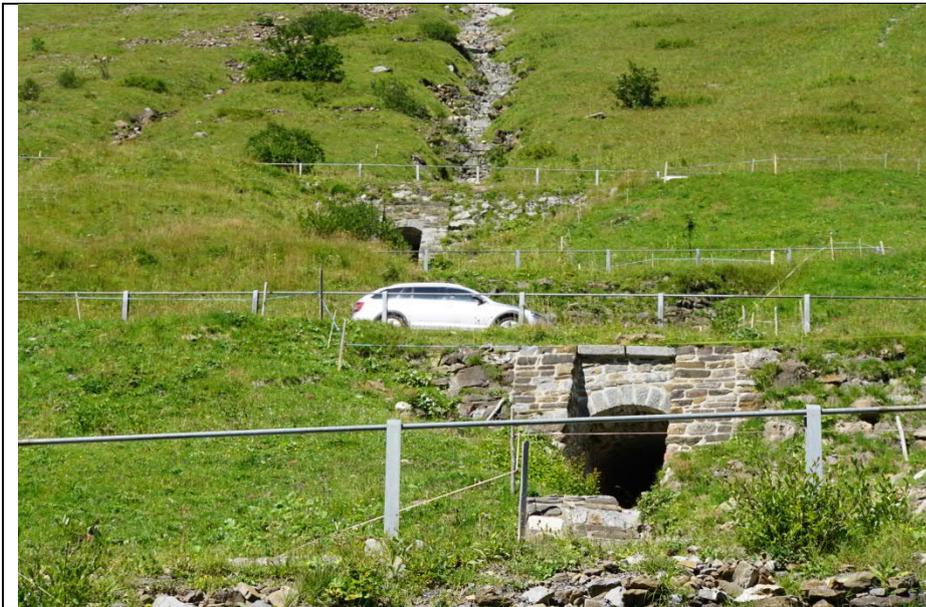
Kaskade von Bachdurchlässen oberhalb der Jägerbalm, Ansicht Unterwasserseite.
Die Durchlässe wurden teilweise instand gesetzt und die Mauerfugen verputzt.
Klausenpass (K14)

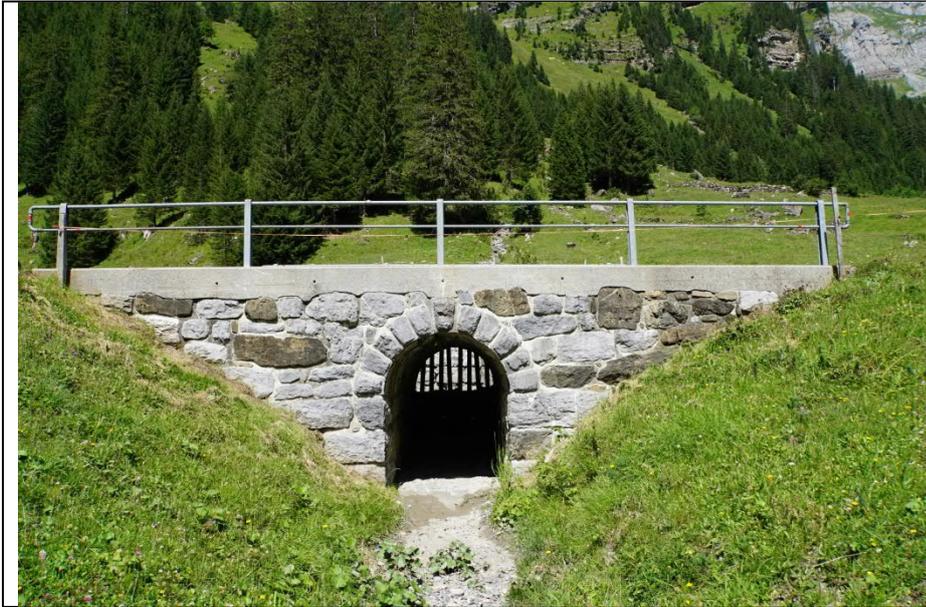
Bachdurchlass unterhalb von Oberst Wang, Ansicht Unterwasserseite.
Der nachträglich erstellte Betonriegel beeinträchtigt das historische Erscheinungsbild stark. Er bildet im Unterschied zum lebhaften Mauerwerk ein glattes, ungegliedertes Band und wurde ohne klar begrenzte Unterkante aufgegossen. Auch das Stahlrohrgeländer entspricht nicht den historischen Vorbildern.
Klausenpass (K20)

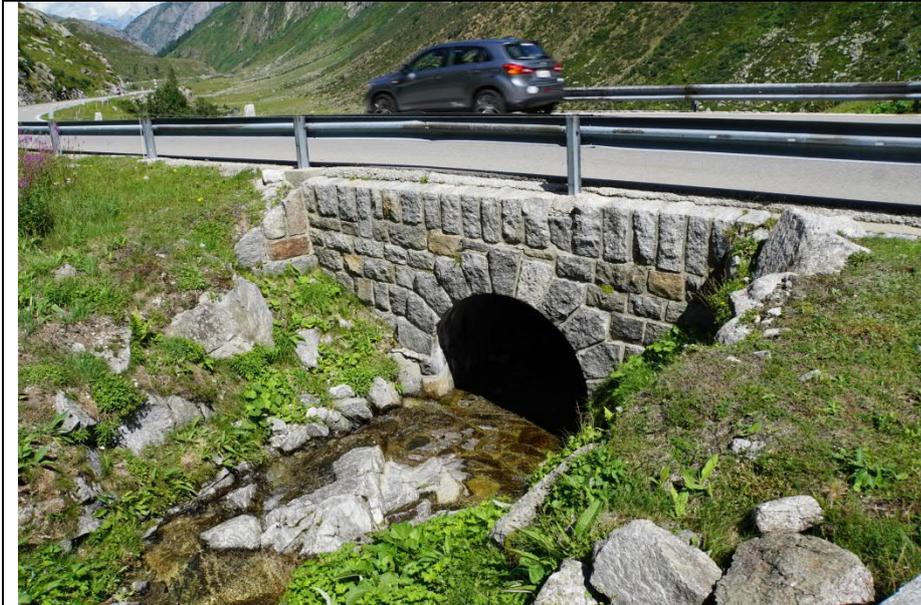
Bachdurchlass oberhalb von Mätteliboden, Ansicht Oberwasserseite. Auf die Rollschicht, die den oberen Abschluss der Stirnwände bildet, wurden nachträglich Leitplatten eingebaut. Diese verändern das Erscheinungsbild des Durchlasses grundlegend. Es sollte geprüft werden, ob diese massiven Leitsysteme wirklich nötig sind. Auch ein sauberer Anschluss der Fahrbahndecke an die Mauerkrone fehlt. Gotthardpass (G21)

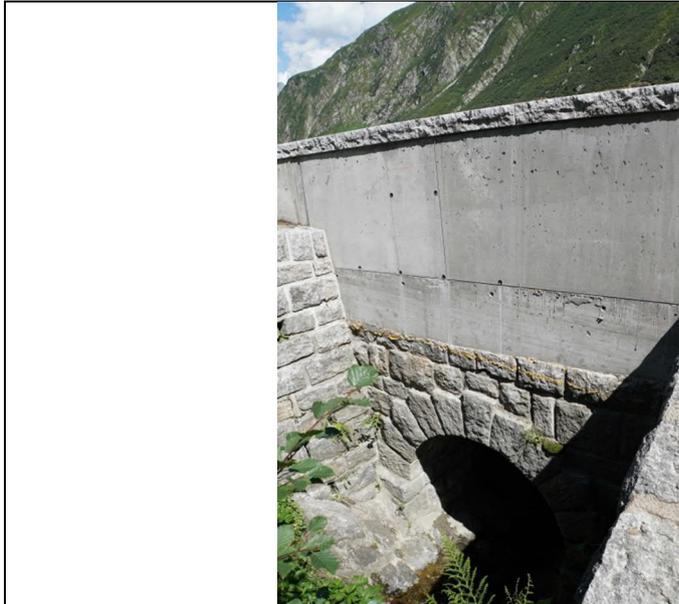
Bachdurchlass oberhalb von Mätteliboden, Ansicht Oberwasserseite.
Der Einlauf des Bachdurchlasses wurde mit Naturstein-verblendeten Beton-Brüstungsmauern ergänzt, welche mit einer Granitplatte abgeschlossen sind. Das ist eine gute Lösung, wenn es darum geht, die Strasse nachträglich vor eingeschwemmtem Schutt zu schützen.
Gotthardpass (G21)

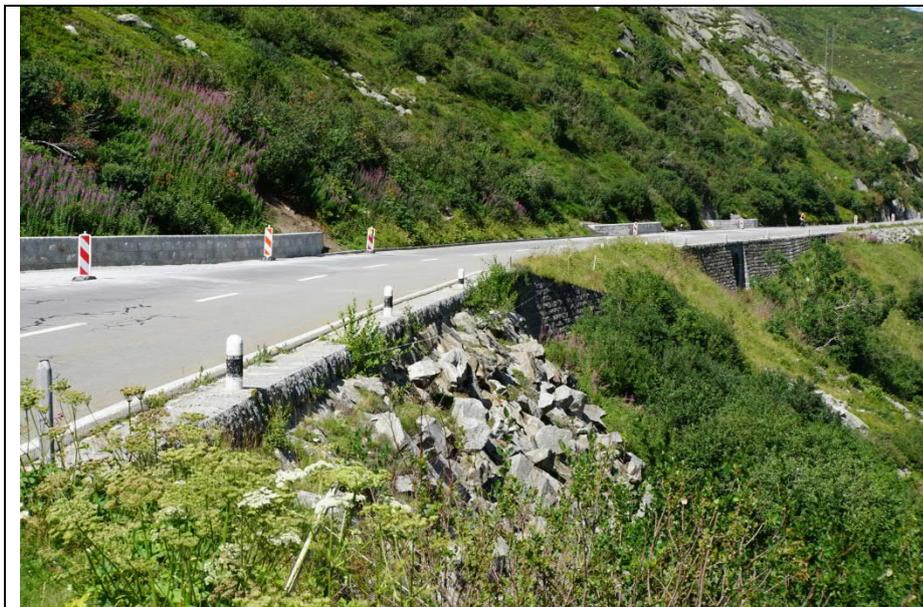
Bachdurchlass oberhalb von Mätteliboden, Ansicht Strassenseite
Die verblendeten Beton Brüstungsmauern sind nicht als solche erkennbar und fügen sich gut in den Strassenraum ein. Überzeugend ist auch die einheitliche Gestaltung aller Durchlässe.
Gotthardpass (G21)

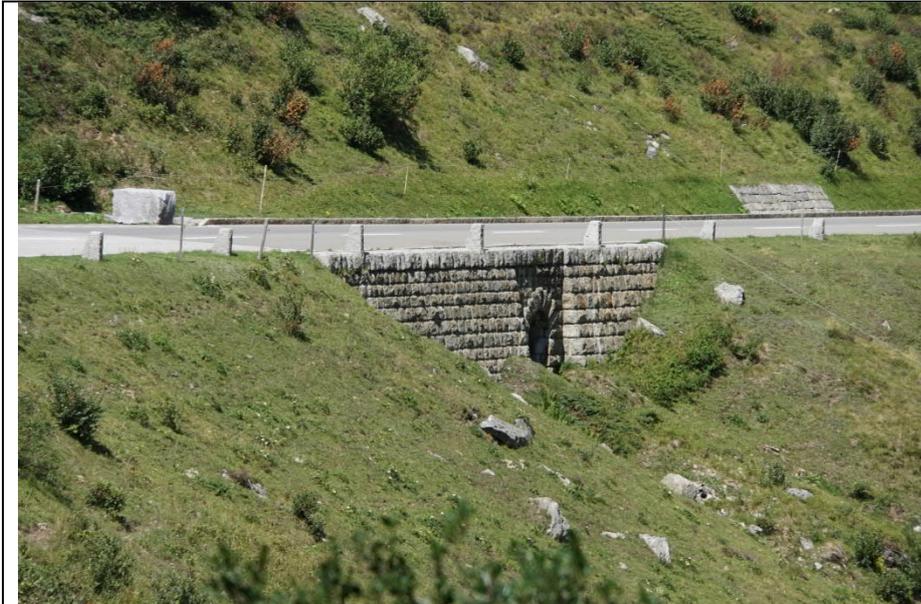
Bachdurchlass oberhalb vom Gamsboden, Ansicht Unterwasserseite.
Der unveränderte Fahr-
bahnabschluss (Kolonnen-
steine) über dem Bach-
durchlass führt zu einem
homogenen Strassen-
raum, und das historische
Bauwerk bleibt intakt
erhalten.
Gotthardpass (G23)

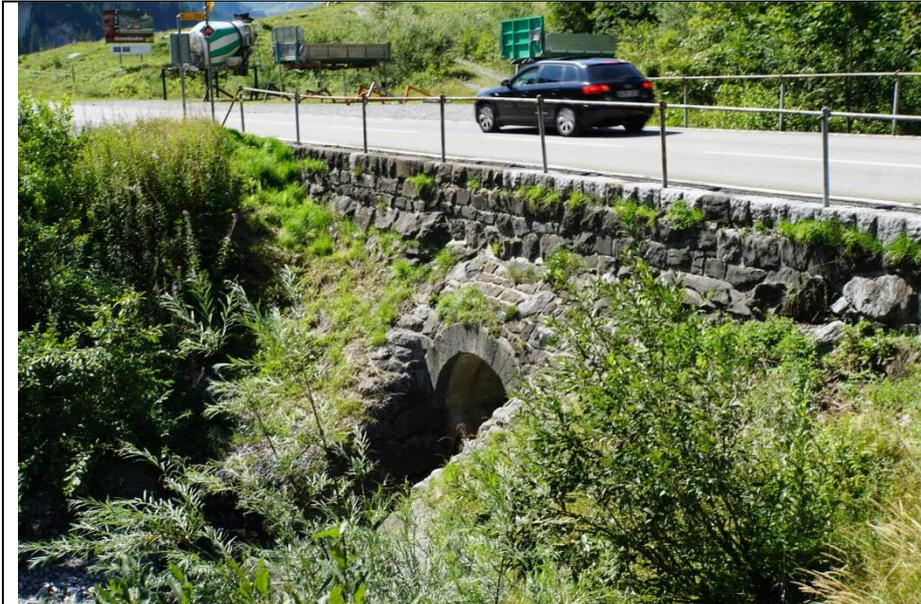
Bachdurchlass bei Glätti,
Ansicht Unterwasserseite
Die teilweise ersetzten
Steine sind an der fehlen-
den Patina erkennbar,
unterscheiden sich in der
Ausführung aber kaum
dem bestehenden Mau-
erwerk. Vorbildliche Re-
paratur.
Klausenpass (K24)

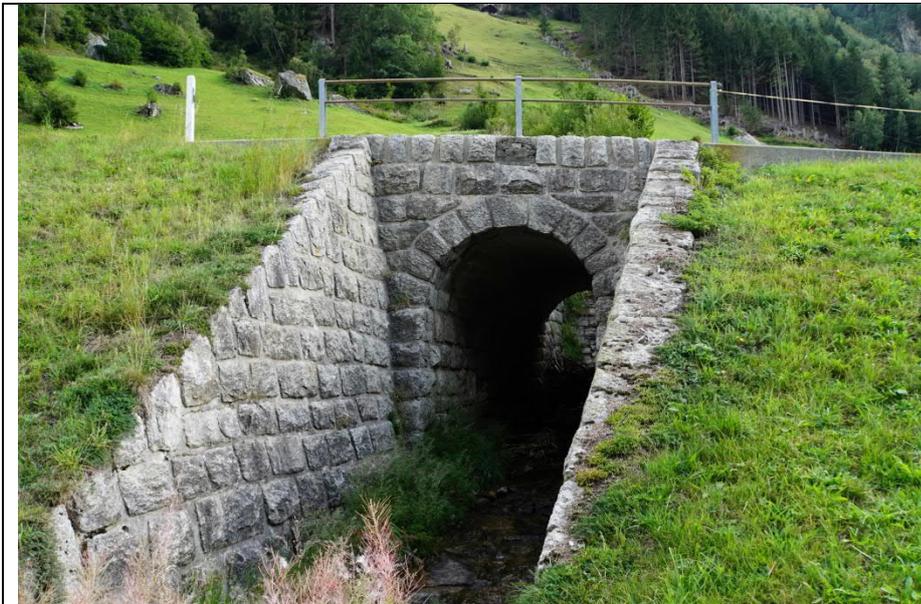
Bachdurchlass zwischen
Meiendörfli und Husen,
Ansicht Unterwasserseite
Der mit Beton ersetzte
Mauerstein ist deutlich
erkennbar. Solches Flick-
werk sollte vermieden
werden.
Sustenpass (S4)

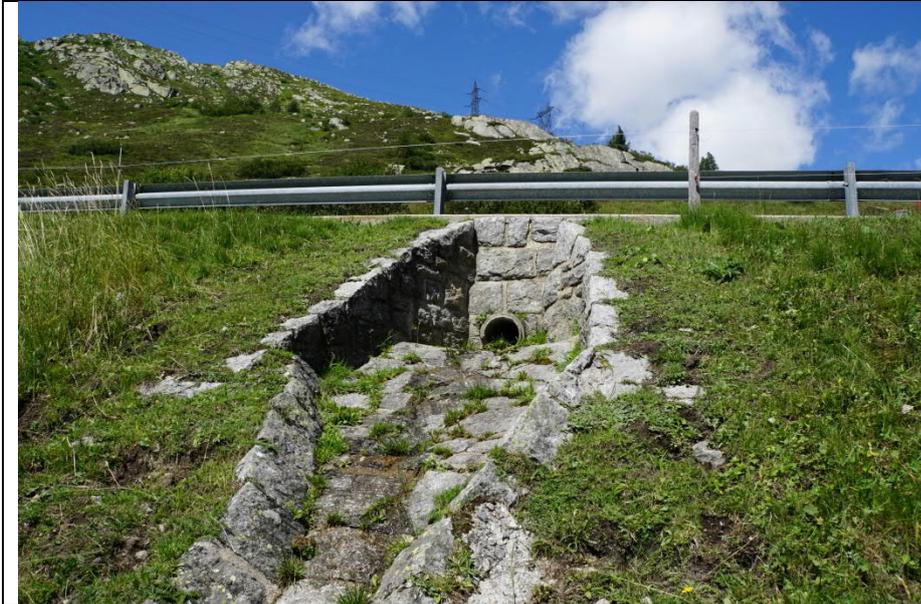
Bachdurchlass oberhalb von Mätteli, Ansicht Unterwasserseite.
Die moderne Leitplanke auf dem Betonriegel ist deutlich erkennbar, verträgt sich visuell schlecht mit dem sorgfältigen Mauerwerk und stört vor allem das Landschaftsbild. Gotthardpass (G15)

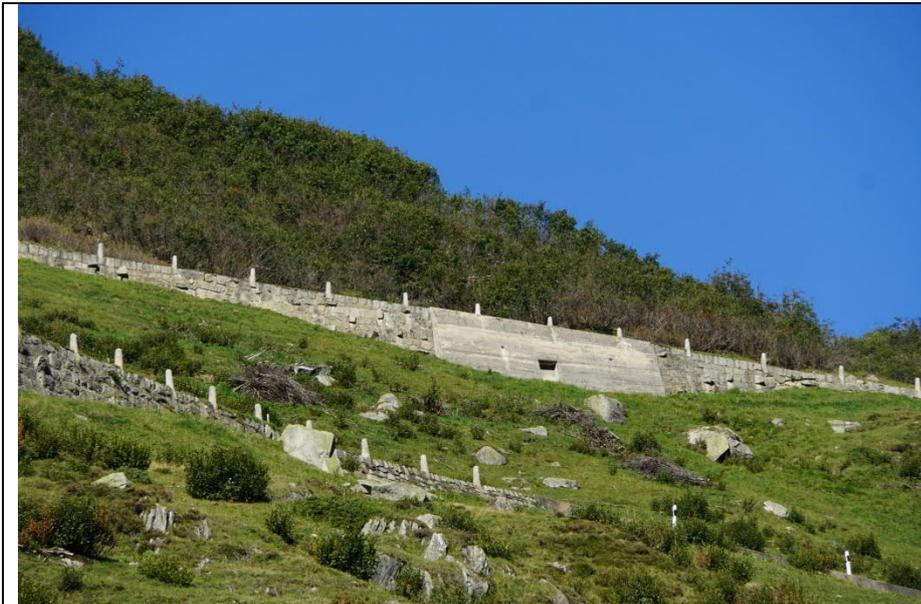
Bachdurchlass oberhalb von Realp, Ansicht Unterwasserseite.
Das massive Beton-Bauwerk ist von weitem erkennbar und unterbricht das geschlossene Bild der Stützmauern. Ungünstig ist auch der Schattenwurf der scharf abgegrenzten Öffnung. Furkapass (F10)

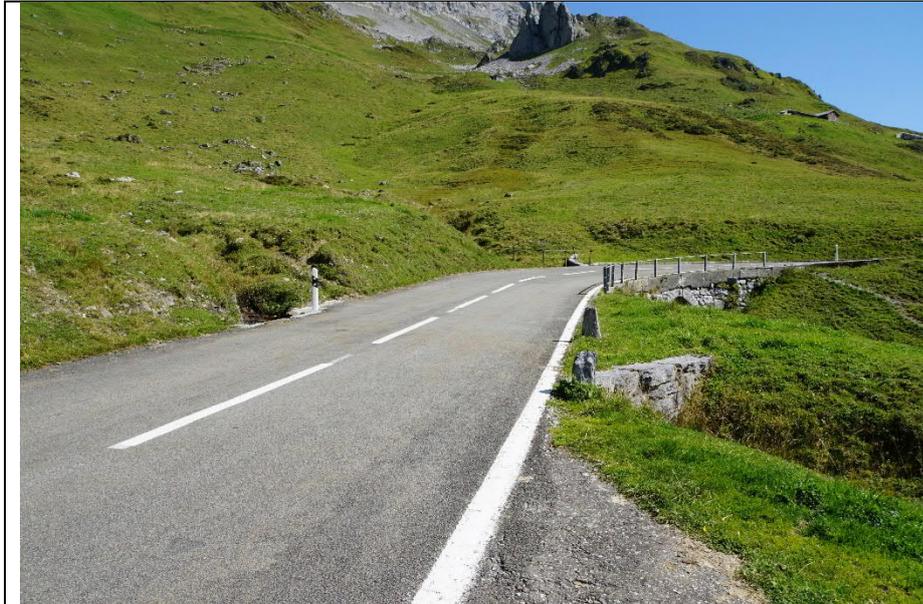
Bachdurchlass unterhalb der Passhöhe, Strassenraum.
Der Betonriegel wirkt unsorgfältig aufgegossen. Der Fahrbahnabschluss ist sehr heterogen (Kolonnensteine, Geländer Leitpfosten). Die Vielzahl von Elementen ergibt ein unruhiges Strassenbild. Anstelle des hellen Leitpfostens links wären zwei Kolonnensteine passender, die den Einlauf flankieren.
Klausenpass (K68)

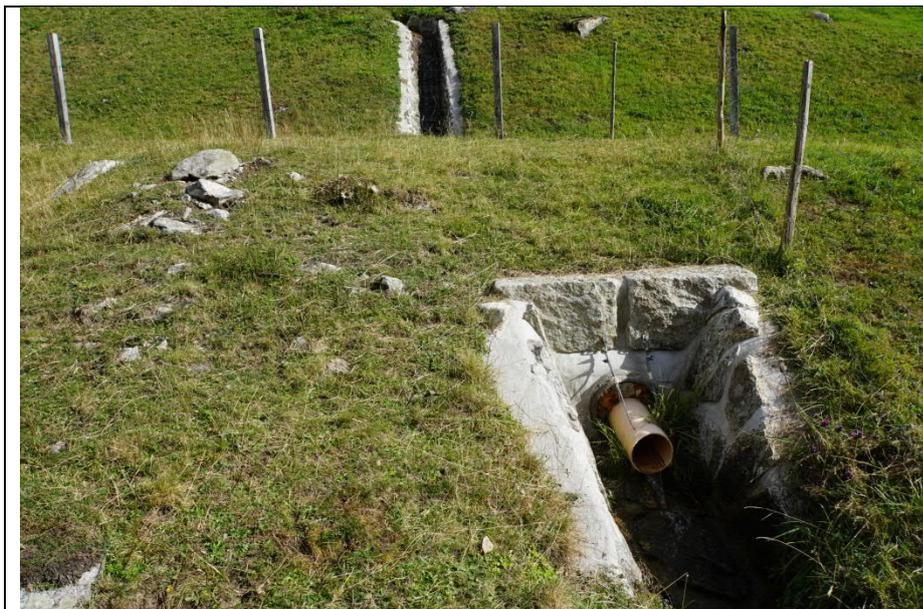
Bachdurchlass zwischen Färnigen und Furlauwi, Ansicht Unterwasserseite
Das (durchgestossene?) Kunststoffrohr wirkt improvisiert, ist jedoch kaum erkennbar.
Sustenpass (S11a)

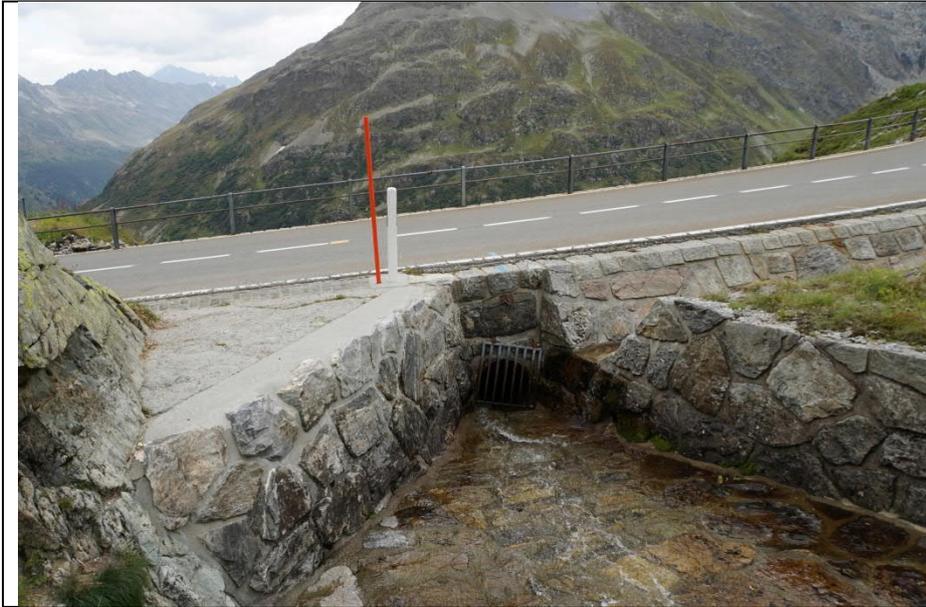
Unterhalb der Passhöhe,
Ansicht Detail Einlauf-
bauwerk ohne Brü-
stungsmauer. Anstelle des
hellen Leitpfostens wäre
ein Kolonnenstein pas-
sender.
Sustenpass (S24)

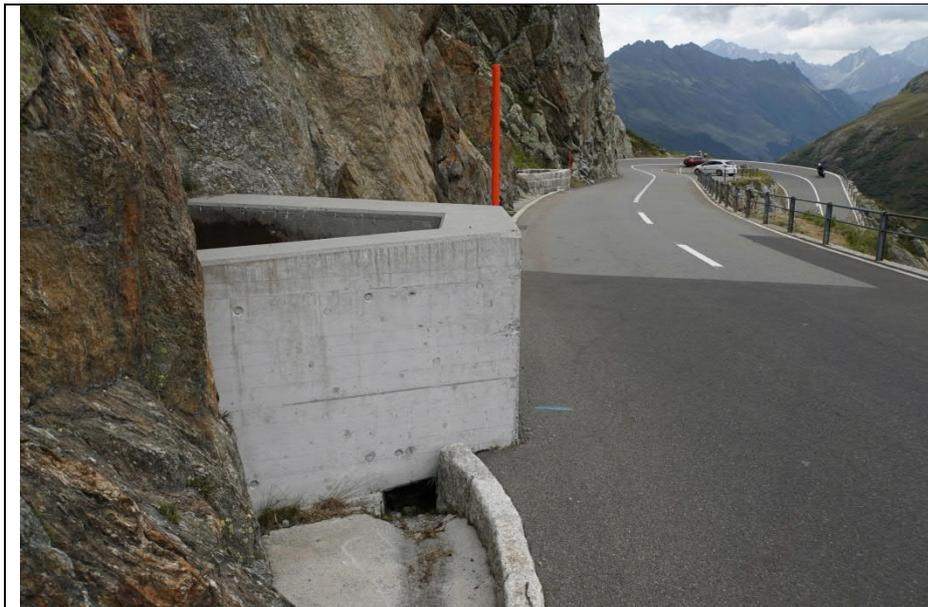
Unterhalb der Passhöhe, Ansicht Detail Einlaufbauwerk mit Brüstungsmauer.
Die Beton Brüstungsmauern sind deutlich erkennbar und unterscheiden sich stark von den übrigen Bauwerken.
Nur als Notmassnahme akzeptabel; diese Elemente sollten später wieder durch Naturstein-Einläufe ersetzt werden.
Sustenpass (S26)

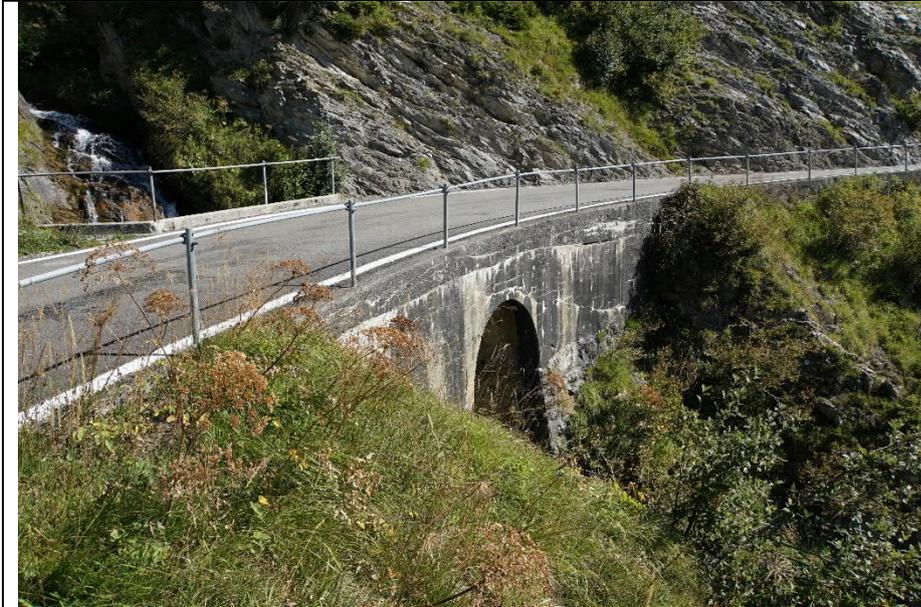
Bachdurchlass auf der Naht, Ansicht Unterwasserseite.
Die alten Natursteinfundamente sind unterhalb den Betonwänden noch sichtbar. Die markanten Betonflächen heben das Bauwerk stark von den weiteren Bauwerken im Streckenabschnitt ab. Klausenpass (K62)
