1.5 Ansichten: Die Passstrassen in der Landschaft

Gotthardpass

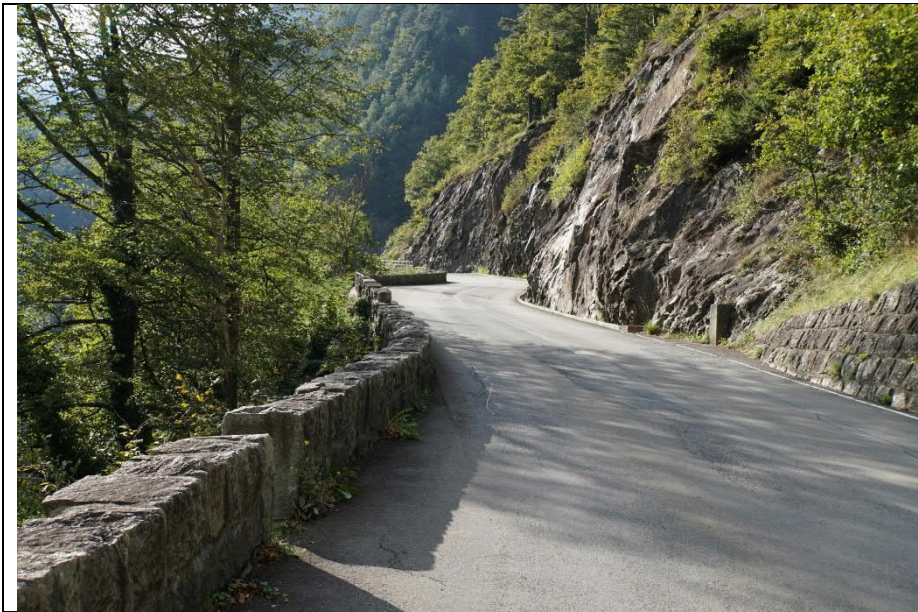
Urtümlich wirkender Strassenabschnitt mit Felsböschungen und Brüstungsmauern oberhalb der Plattibrücke. Störend sind die kurzen Geländerschnitte, die hier offensichtlich bei Reparaturen anstelle der Brüstungen eingebaut worden sind. Amsteg-Göschenen (AG42)

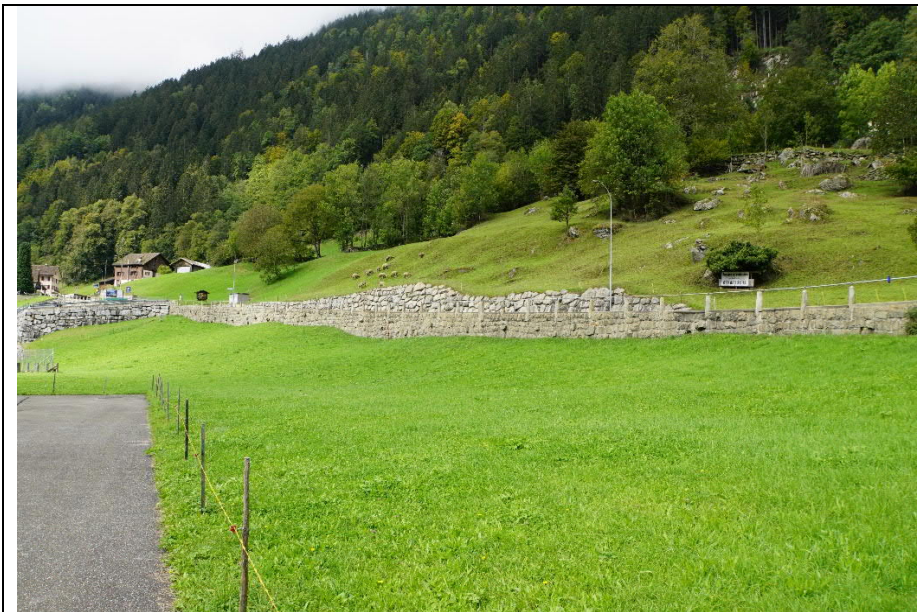
Vor Intschi steht talseitig eine verputzte Quadersteinmauer und moderne Blocksteinmauer. Der Abschluss der historischen Mauer erfolgt mit Kolonnensteinen, die untereinander mit einer Eisenstange verbunden sind. Bergseitig wird der Hang durch eine moderne Blocksatzmauer gesichert. Die unterschiedlich ausgeführten Stützbauwerke führen zu einer inhomogenen Ansicht, obwohl die Blocksätze sorgfältig ausgeführt wurden. Amsteg-Göschenen (AG9)

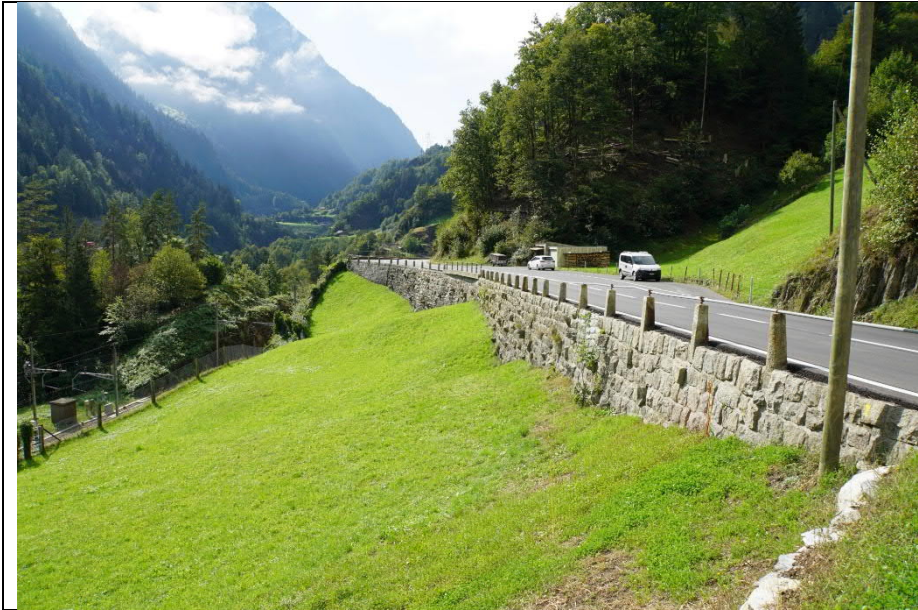
Ab Intschi hält sich die Gotthardstrasse auf den Terrassen der linken Tal-seite. Stützmauern mit lebendiger Oberflächentextur akzentuieren das Trasse in diesem kurvenreichen Streckenabschnitt. Die kurze Begradigung mit Betonkordon und Stahlrohrgeländer ist in diesem Fall als kleiner Eingriff akzeptabel. Es hätte die Situation verfälscht, die Kolonnensteine auf den Kordon zu versetzen.
Amsteg-Göschenen (AG13)

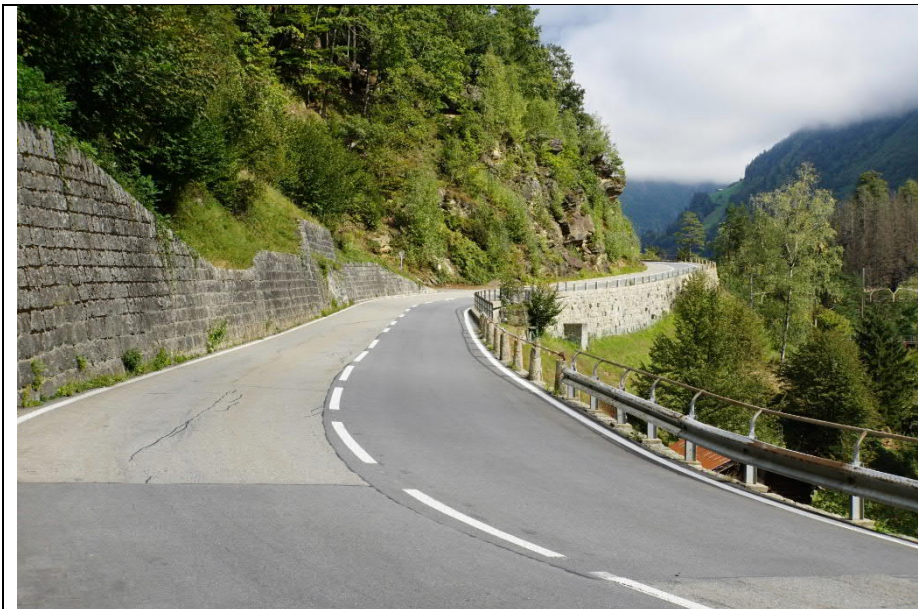
Die Gotthardstrasse im Steilhang kurz vor dem Schwandental-Durchlass. Talseitig die Bruchstein-Stützmauer aus der Bauzeit, bergseitig die Quaderstein-Stützmauer der Strassenverbreiterung aus der Zwischenkriegszeit. Störend wirkt hier der mehrfache Wechsel der Strassenbegrenzung: Kolonnensteine mit Stahlrohrgeländer, Geländer auf Betonbordüre und Leitplanke. Das Geländer erscheint unmotiviert.
Amsteg-Göschenen (AG15-2)

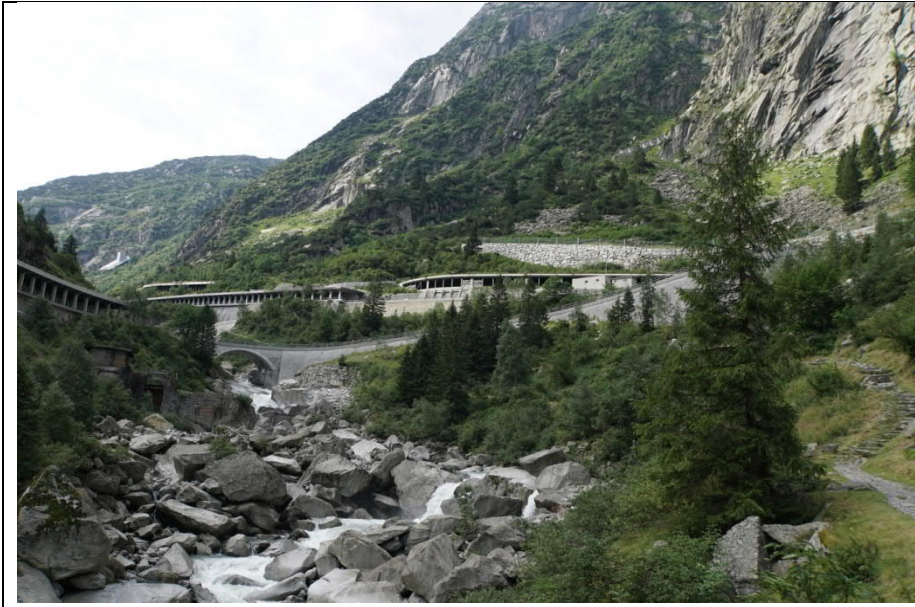
In der Schöllenen stehen auf kleinem Raum unzählige Kunstbauten für die Strasse und Bahnlinie. Die Kunstbauten entlang der Strasse sind mehrheitlich gleich gestaltet, was zu einem homogenen Erscheinungsbild führt. Durch die wiederholte Erneuerung dieses Abschnitts und den Einbau von grossen Schutzbauwerken ist eine spezifische alpine Verkehrslandschaft entstanden, in der neben älteren Wegrelikten am Wanderweg nur die Trassierung noch an die ursprüngliche Passstrasse erinnert. Gotthardpass (G3)

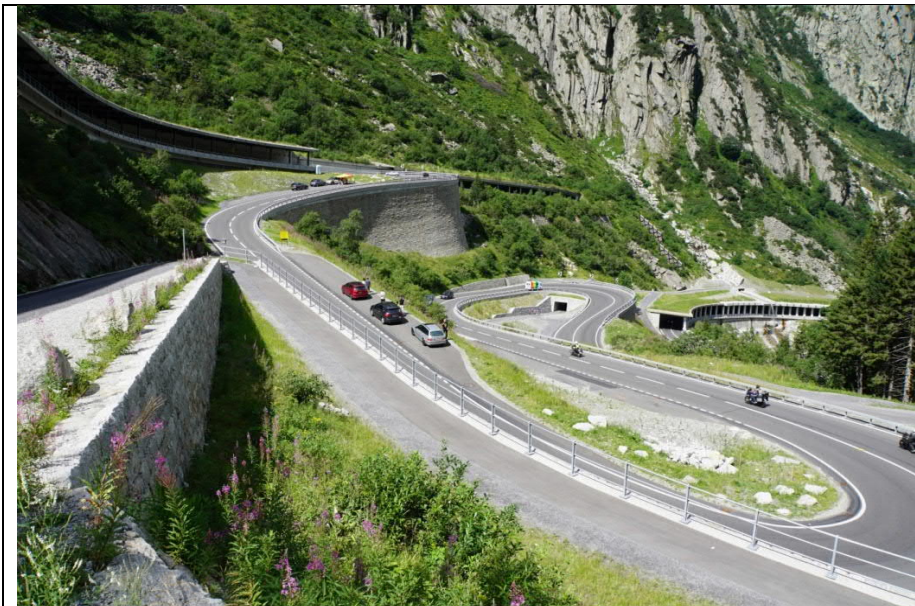
Blick auf die elegant modernisierten Serpentinaen im Anstieg zur Teufelsbrücke. Gotthardpass (G12)

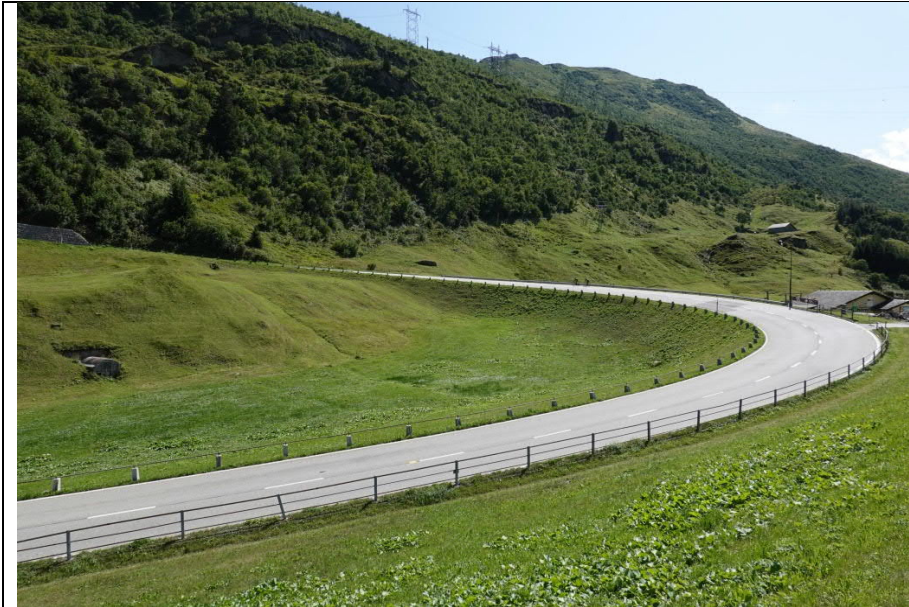
Bei der Einfahrt nach Hospental sind die Begrenzungen der nach dem 2. Weltkrieg verlegten Passstrasse noch zeittypisch mit dreiläufigen Geländern an der Aussenseite und Kolonnensteinen mit Geländerstange an der Innenseite ausgeführt. Die Kurve erhält dadurch ein homogenes Bild.
Gotthardpass (G27)

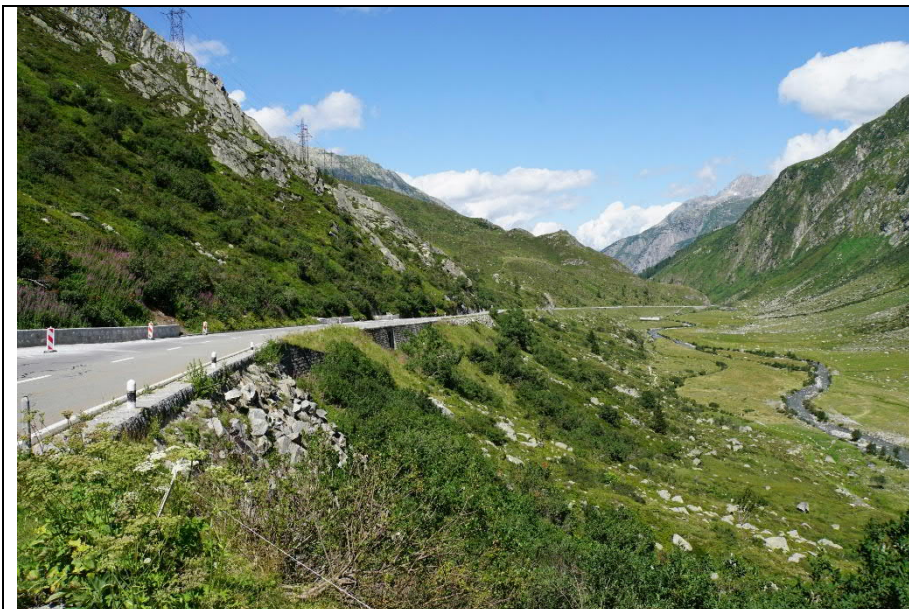
Ansicht auf die Passstrasse gegen das Mätteli. Die Strasse hebt sich durch ihre regelmässig abfallende Verlaufslinie von den Landschaftsformen ab, zeigt aber im Überblick kaum auffällige seitliche Begrenzungen, obwohl hier noch zahlreiche Kunstbauten, meist aus der Entstehungszeit, bestehen.
Gotthardpass (G14)

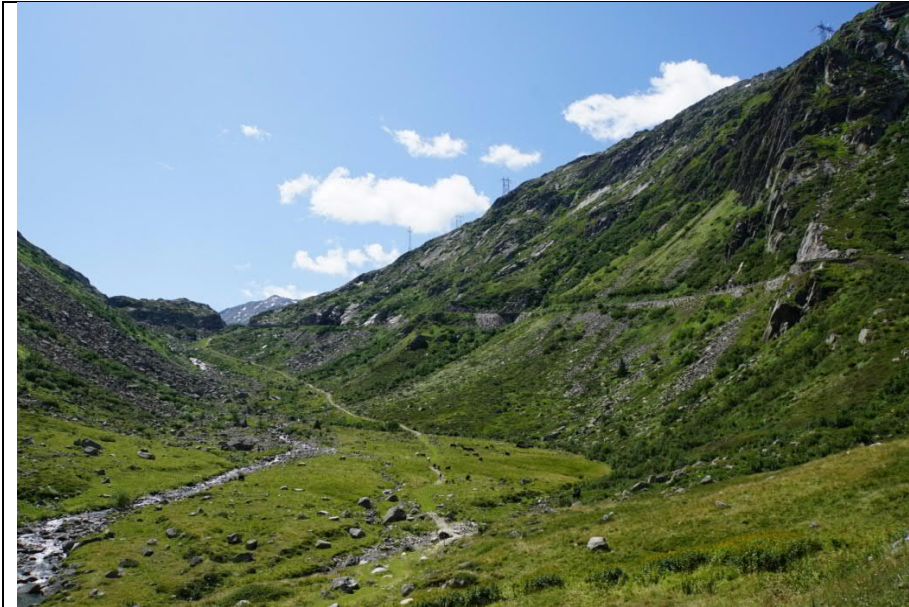
Ansicht auf die Passtrasse vom Mätteli.
Die Strasse fällt aus dieser Perspektive durch zahlreiche Hanganschnitte auf, deren Stützbauwerke aber wegen der Verwendung von Natursteinmauerwerk keine starke Fernwirkung entfalten.
Gotthardpass (G15)

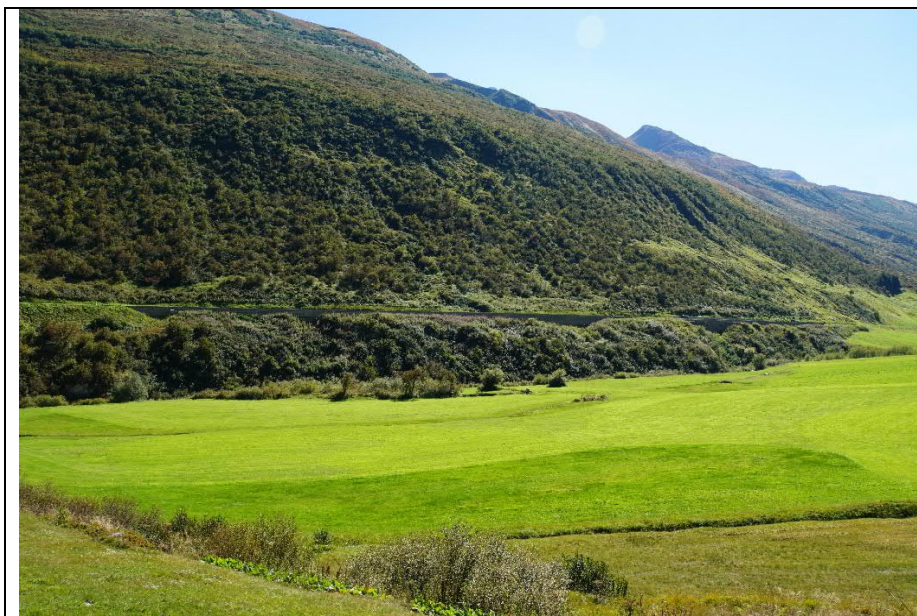
Der Strassenabschnitt zwischen Hospental und Zumdorf wurde vor Zumdorf bei einem Lawenniedergang weitgehend zerstört. Der Einsatz von historischen Gestaltungselementen z.B. Kolonnensteine, Blendmauern etc. bei der Instandstellung führt dazu, dass sich der Abschnitt nur unmerklich von den historischen Strassenabschnitten unterscheidet. Der Strassenabschnitt stellt ein gelungenes Beispiel für die Instandstellung eines historischen Verkehrsweges dar.
Urseren (U27d)

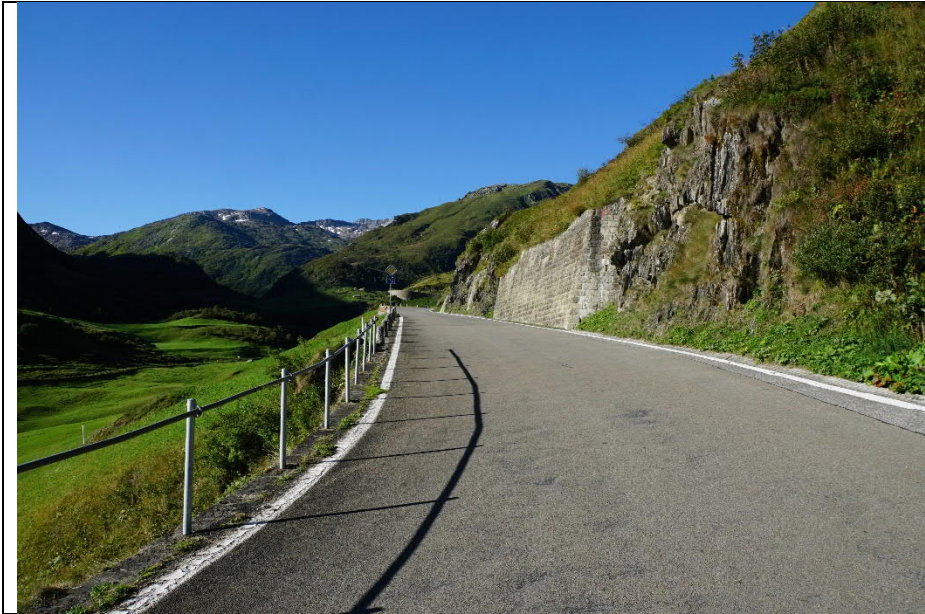
Anstieg zum Furkapass in der Hanglehne, bis auf die Asphaltdecke im Originalzustand. Geradeaus zeigt sich die unterste Wendepalte ob Realp, links ein geräumiger Blick über das Witewasseretal. Über der steilen Böschung ein einfaches Stahlrohrgeländer
...
Furkapass (F1)

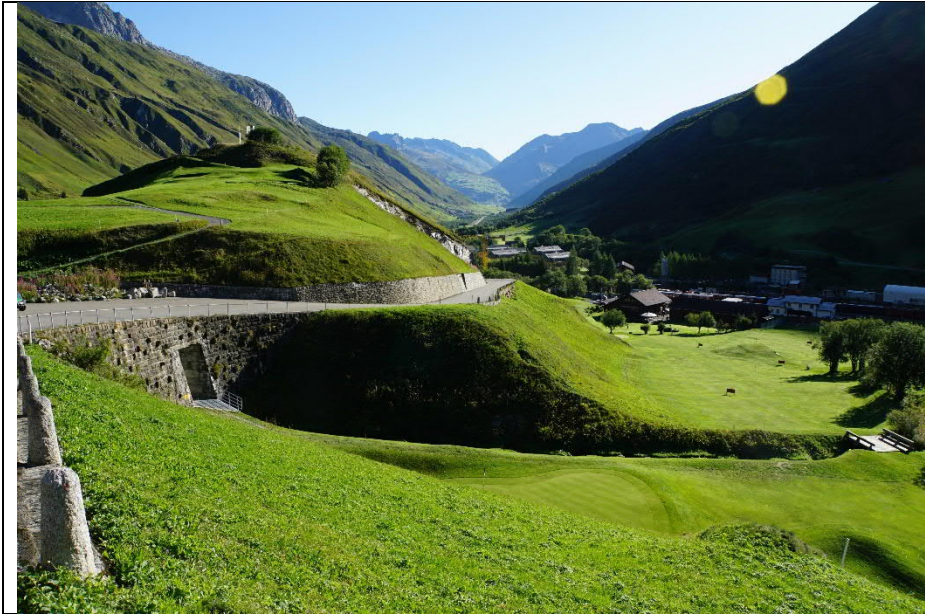
Rückblick über Realp und das Urserental gegen den Oberalppass, links ein kunstvoll eingefügter Bachdurchlass. Furkapass (F2)

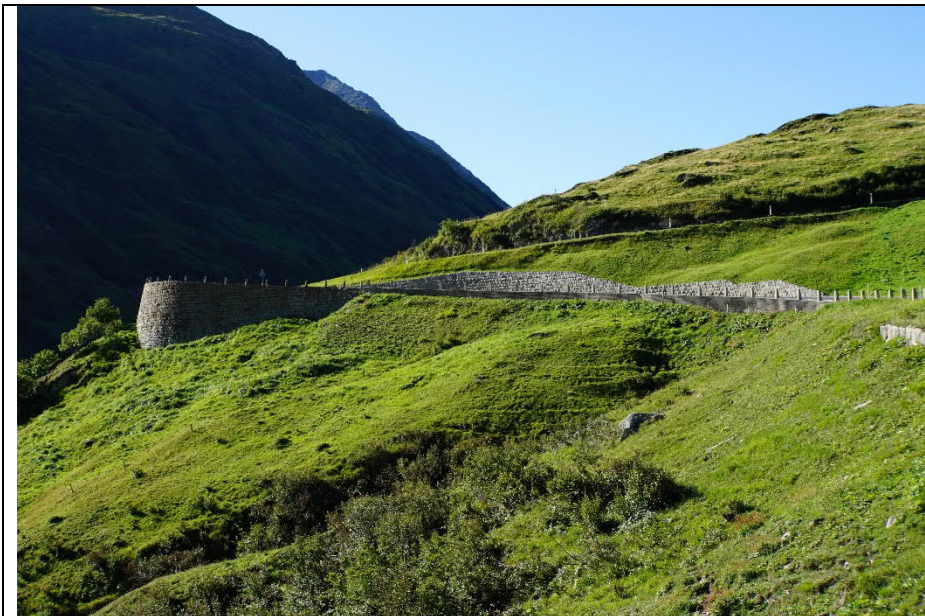
Die bastionsartigen Wendplatten bilden mit ihrer starken Massenwirkung die eindrucklichsten Kunstbauten der alten Passstrassen, hier die intakte unterste Wendplatte ob Realp. Leider nimmt die Ausführung der anschließenden Strassenbegrenzungen (Beton-Konsolband, gegossene Kolonnensteine, weiss leuchtende Leitpfosten) in keiner Weise Bezug auf das historische Vorbild, wie die Nahansicht zeigt. Furkapass (F7-4)

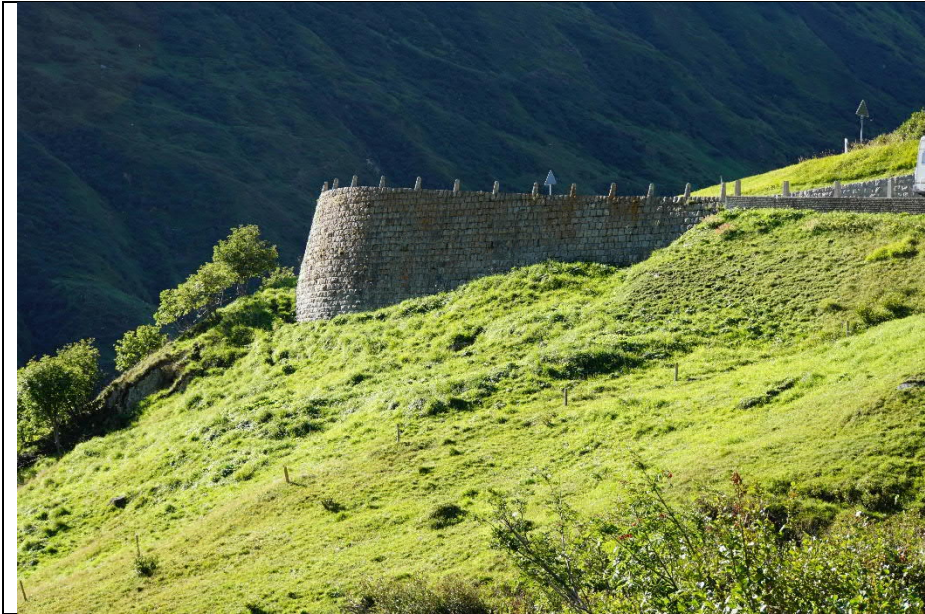
Nahansicht der untersten Wendeplatte. Die beiden unterschiedlichen Kolonnensteintypen werden hart nebeneinander platziert, bei unterschiedlichen Mauerkrönenniveaux.
Furkapass (F7)

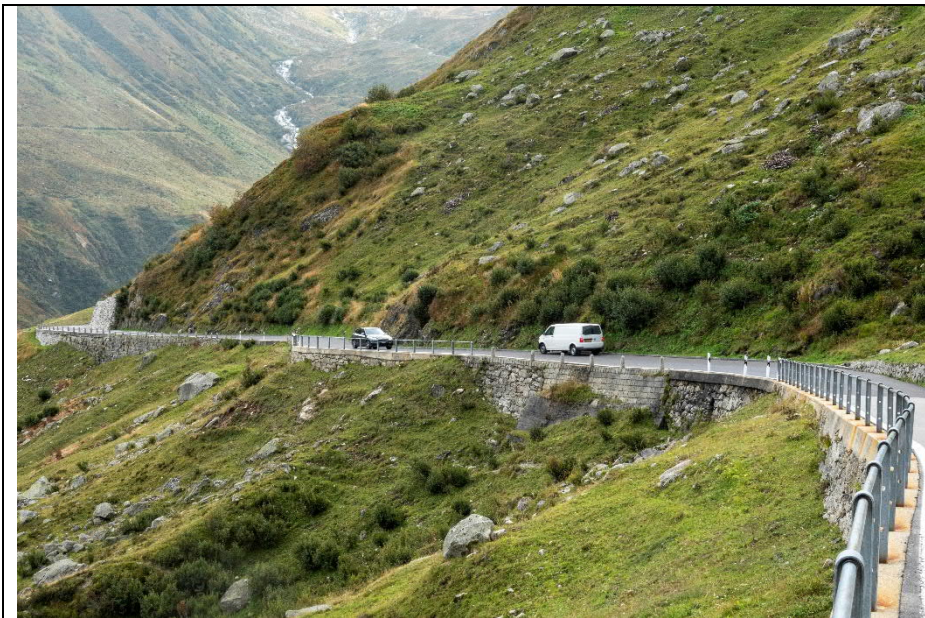
Ein Beispiel für die wahllos wirkende Verwendung von technischen Gestaltungselementen an der historischen Furkapassstrasse. Die Strassenbegrenzung bilden abwechselnd Kolonnensteine, Leitpfosten und Geländer unterschiedlicher Machart. Auch die Betonkorondons und Sichtbetonflächen sind nicht einheitlich ausgeführt. Es ergibt sich ein ganz inhomogener Anblick, obwohl es sich um eine exponierte, vielbefahrene Touristenstrasse in einer eindrucksvollen Landschaft handelt.
Furkapass (unterhalb F10)

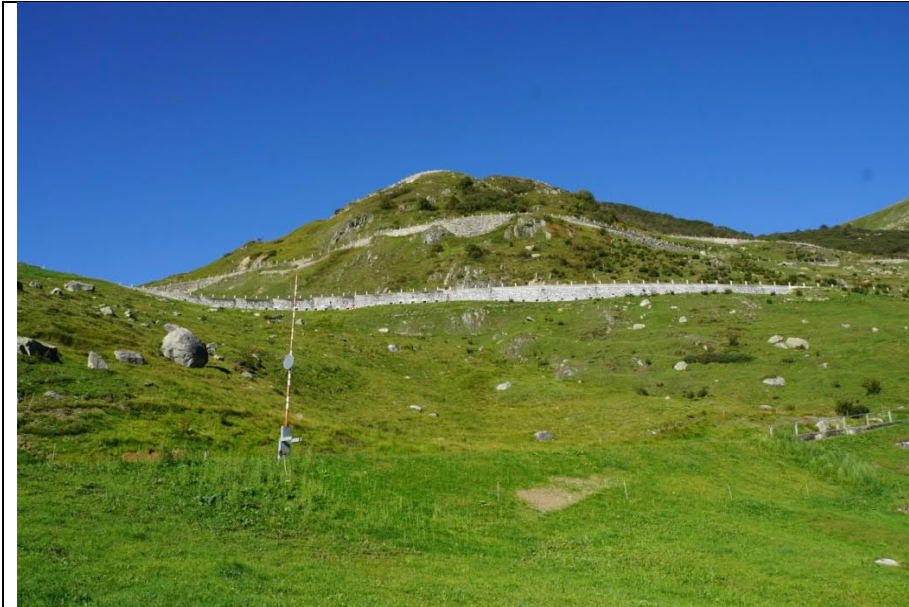
Mehrere talseitige Stützmauern oberhalb von Re-alp.
 Die unterschiedliche Realisierungszeit der Mauern zeigt sich in Ausführung und Gestaltung der Strassenabschluss-elemente. Die durch die historische Trasseewahl gegebene Höhenstaffelung ist eindrücklich. Leider zeigen sich in der Nahansicht gestalterische Unterschiede und Ausführungsmängel. Furkapass bei Hostetten, Blickrichtung West (F10)

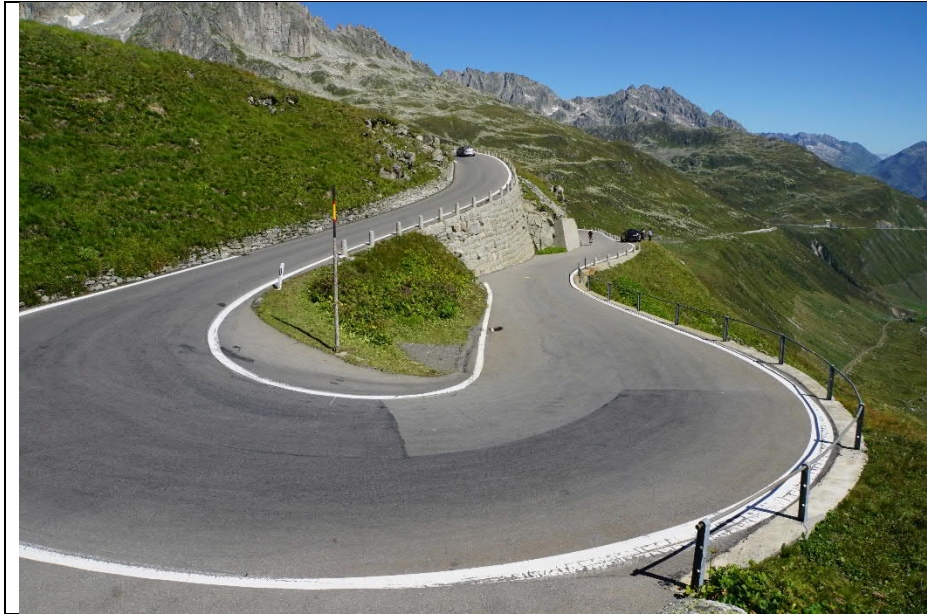
Die zweitoberste Wendepunkte, ein Aussichtspunkt vor dem Panorama der Bergkette, die das Urserental gegen Norden abschliesst. Deutlich sichtbar die kantige helle Betonstützmauer, die sich von der durchwegs ausge rundeten Strassenführung und den sanften Formen der Hänge abhebt. Hier wäre unbedingt eine Naturstein-Futtermauer erforderlich, die sich mit dem Fels verbindet.
Furkapass (F29b)

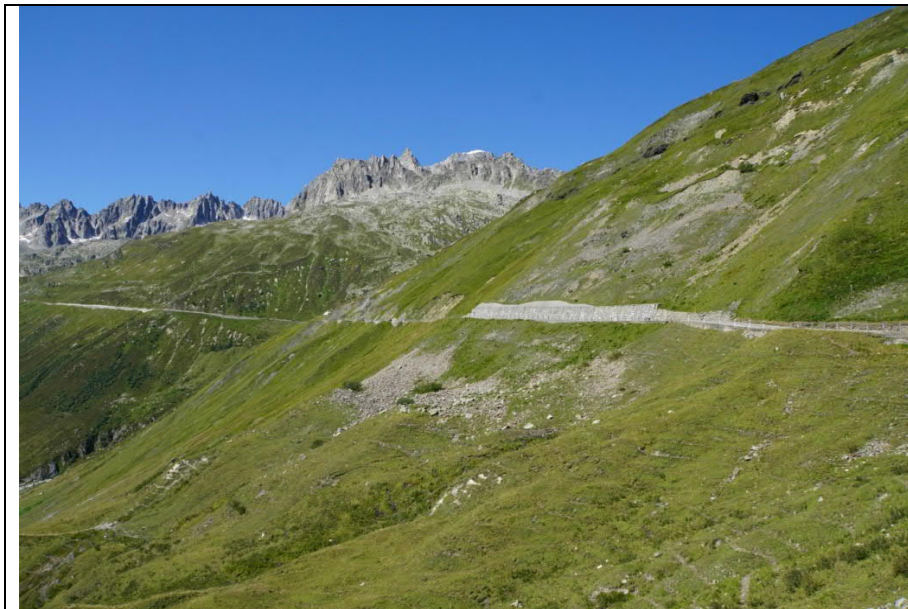
Die neue Stützmauer unterhalb vom Hotel Tiefenbach hat aufgrund ihrer Dimension eine starke Fernwirkung. Die Gliederung (Stützmauer mit Betonrippen und Blocksteinen) verringert die Flächenwirkung auf Distanz deutlich, stellt aber ein Element dar, das sonst hier nicht vorkommt und zur Inhomogenität des Strassenbilds beiträgt. Die niedrige talseitige Betonmauer mit Geländer oder Leitpfosten fällt dagegen kaum auf.
Furkapass (F33a)

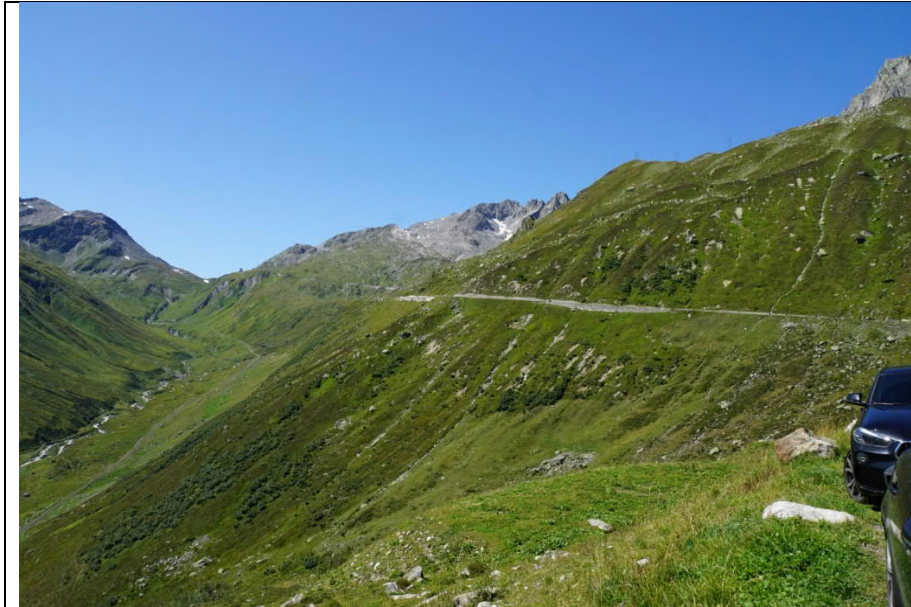
Oberhalb vom Hotel Tiefenbach verläuft die Strasse durchgehend entlang dem nördlichen Talhang. Ein landschaftlich eindrucksvoller und für Eingriffe empfindlicher Blick über das Tal der Furkareuss gegen die Einsattelung des Passes. Die teilweise modernisierten Kunstbauten fallen wegen ihrer geringen Grösse auf Distanz nicht stark ins Gewicht gegenüber den grosszügigen Landschaftsformen.
Furkapass (F32b)

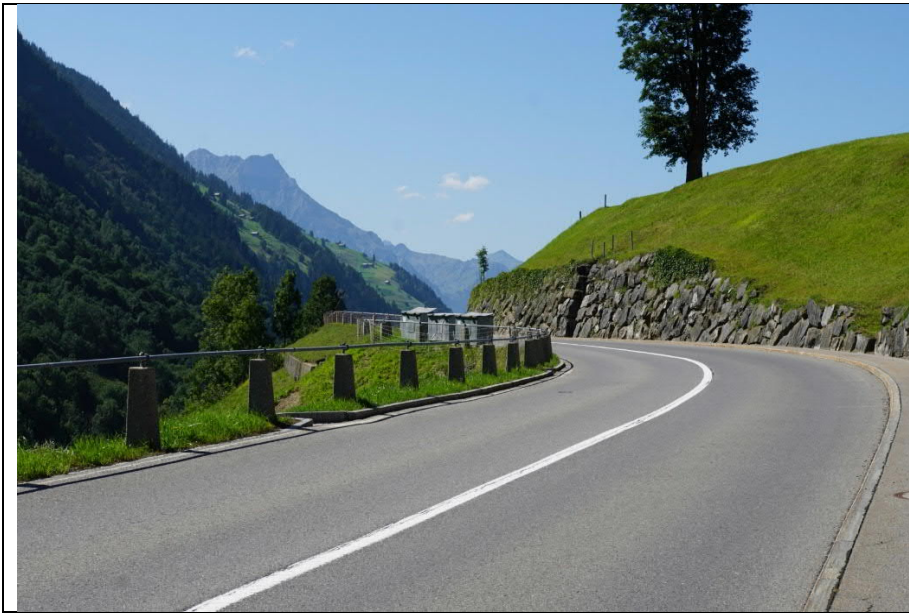
Moderner Strassenabschnitt zwischen Spiringen und Unterschächen, Blick talauswärts. Der Strassenabschnitt wurde komplett modernisiert, aber homogen und sorgfältig durchgestaltet. Hangseitig hohe, sorgfältig ausgeführte Blocksteinmauer mit integriertem Schlitzförmigem Wassereinlauf. Durch den Fahrbahnabschluss mit neu gestalteten Kolonnensteinen und einem Eisenröhrengeländer schliesst er an das historische Strassenbild an. Klausenpass (K26-2)

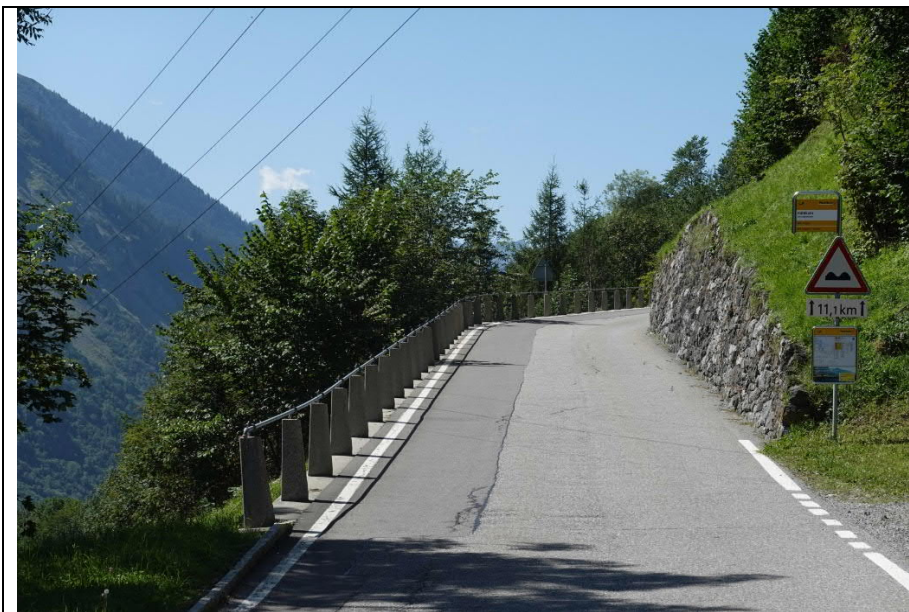
Moderner Strassenabschnitt zwischen Spiringen und Unterschächen, Blick talauswärts. Rechts eine übernommene historische Stützmauer, links neue Kolonnensteine mit Geländerrohr. Klausenpass (K27)

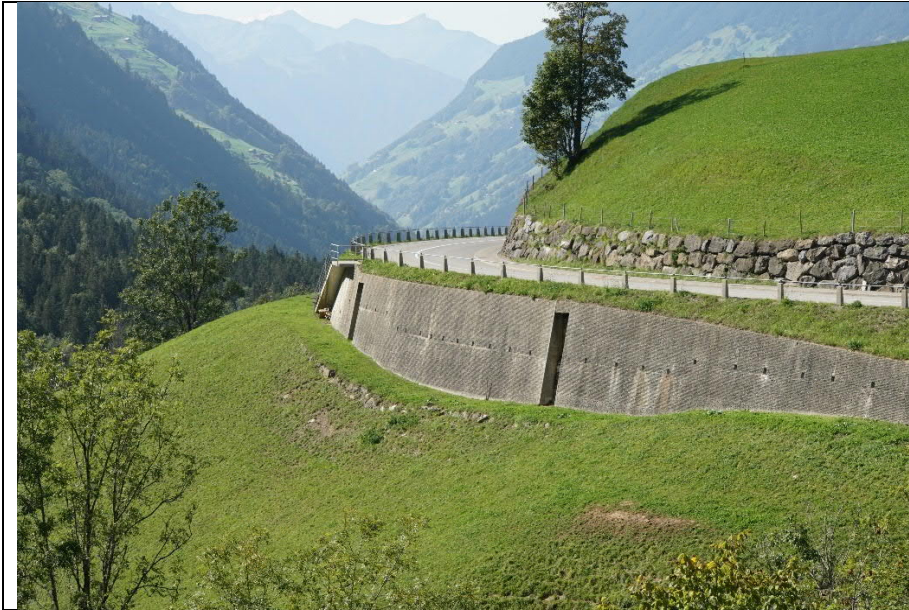
Moderner Strassenabschnitt zwischen Spiringen und Unterschächen, Blick talauswärts. Der Strassenabschnitt wurde komplett modernisiert, aber homogen und sorgfältig durchgestaltet (talseitige Betonstützmauer mit strukturierter Oberfläche, bergseitige Blocksatzmauer). Durch den Fahrbahnabschluss mit Kolonnensteinen und einem Eisenröhrengeländer schliesst er an das historische Strassenbild an.
Klausenpass (K86)

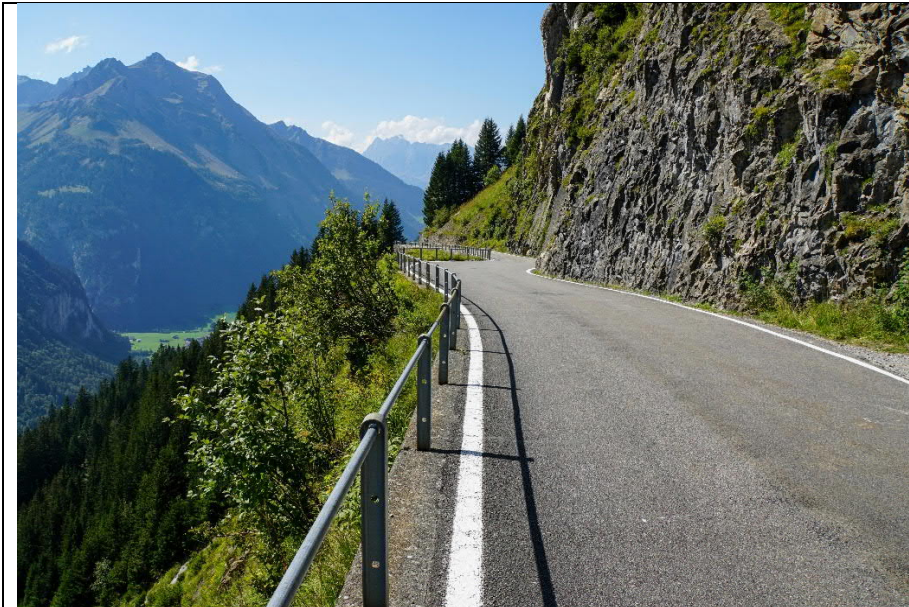
Die eindrückliche, exponierte Felspassage der «Lini» unter dem Geissberg befindet sich abgesehen von lokalen Reparaturen im Originalzustand. Hier ein neues Geländer auf Betonkordon.
Klausenpass (K61-K62)

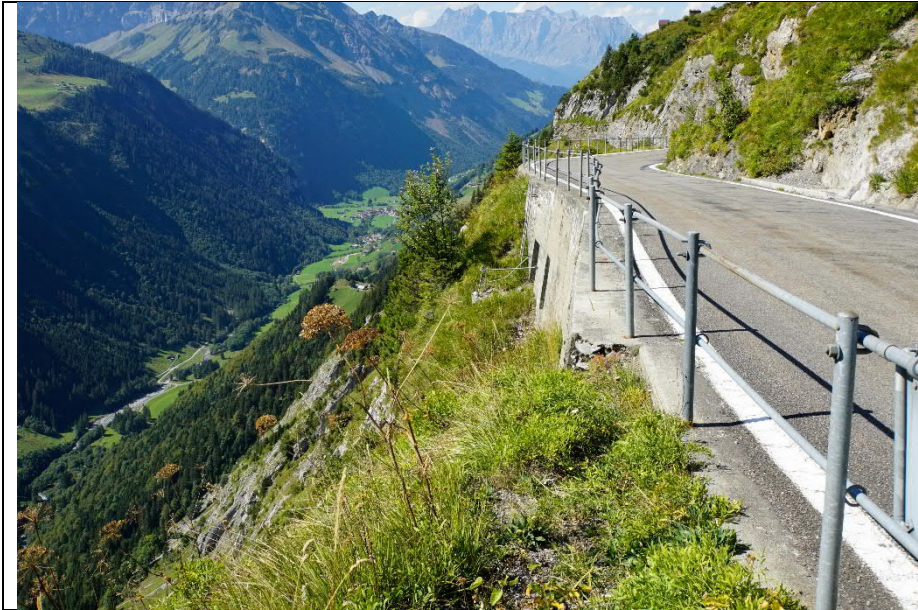
Blick von der Lini ins obere Schächental. Neuere Betonstützmauer mit zweiholmigem Geländer, das ähnlich konstruiert ist wie das ursprüngliche, einholmige. Klausenpass (K61-K62)

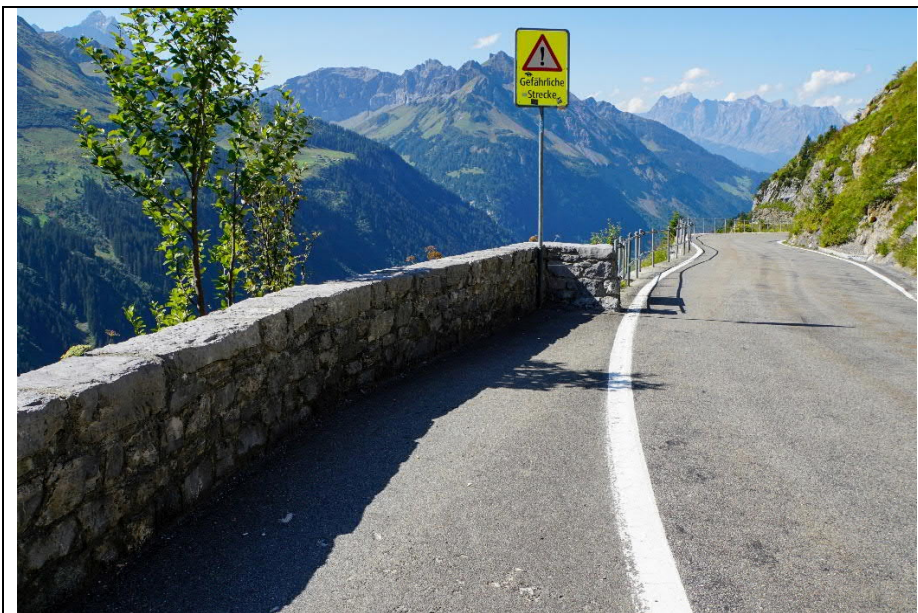
Die eindruckliche, exponierte Felspassage der «Lini» unter dem Geissberg befindet sich abgesehen von einzelnen Reparaturen im Originalzustand. Hinweistafel an der Aussichtsplattform bei Unter Balm. Klausenpass (K61-K62)

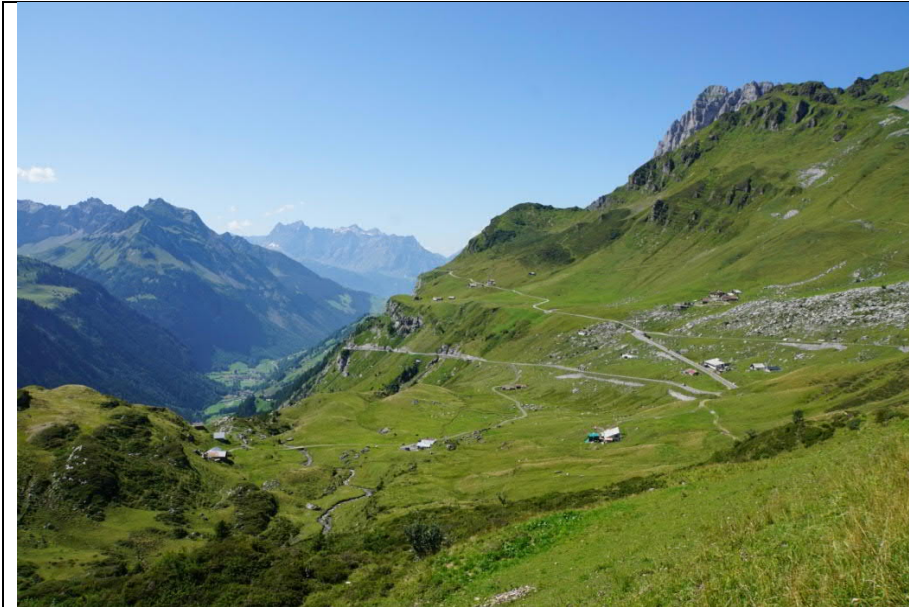
Unterhalb der Passhöhe in Fahrtrichtung Altdorf säumen mehrere Stützbauwerke die Passtrasse. Aus der Distanz ist die unterschiedliche Ausführung nicht erkennbar. Dennoch sollte auf eine homogene Gestaltung des Strassenraum geachtet werden.
Klausenpass (K26)

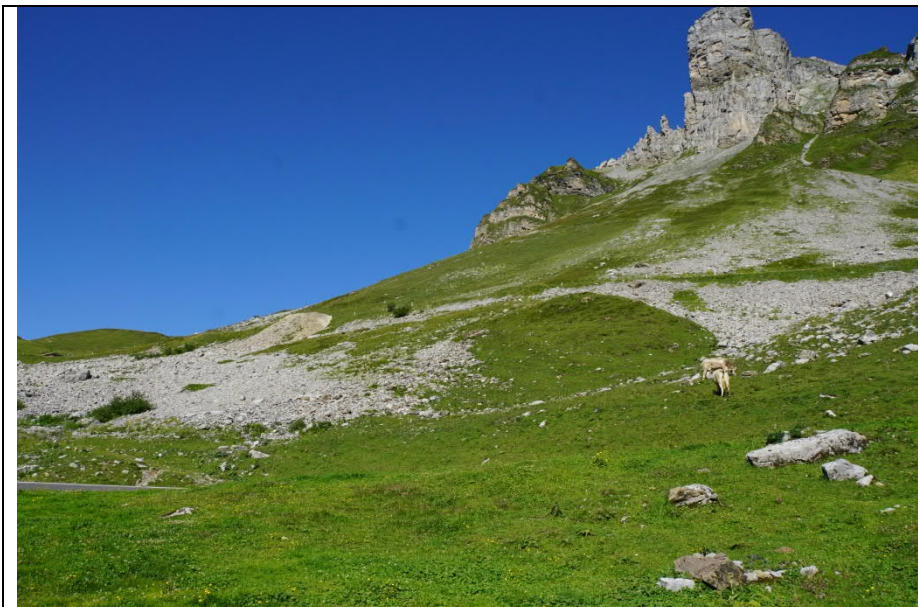
Ansicht auf die Passtrasse oberhalb von Vorfrutt. Die Strasse verschmilzt mit der Landschaft und ist, abgesehen von den Randpfosten, kaum zu erkennen.
Klausenpass (K1)

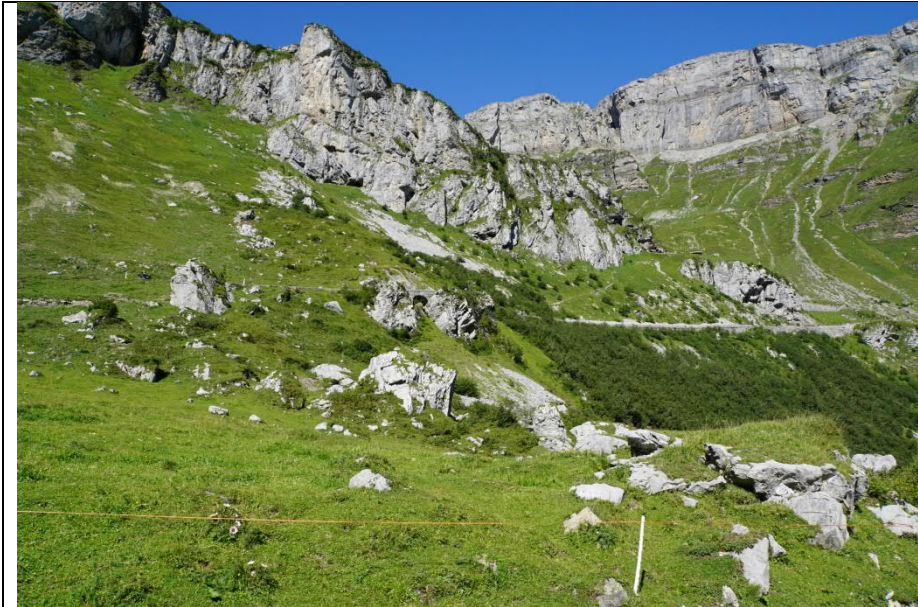
Ansicht auf die Passtrasse oberhalb von Wild Bode. Die Mauersteine sind Vorort abgebaut worden und unterscheiden sich nicht von den umgebenden Felsen.
Klausenpass (K11)

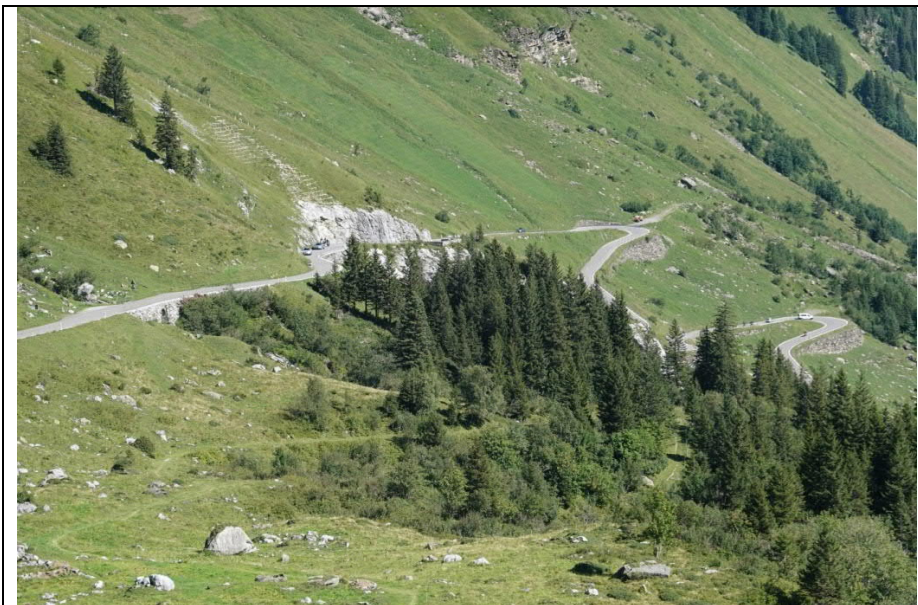
Ansicht auf die Serpentina oberhalb von der Jägerbalm. Aufgrund der wechselnden Geologie, ändert auch die Gesteinsart mit der die Stützbauwerke ausgeführt sind.
Klausenpass (K14)

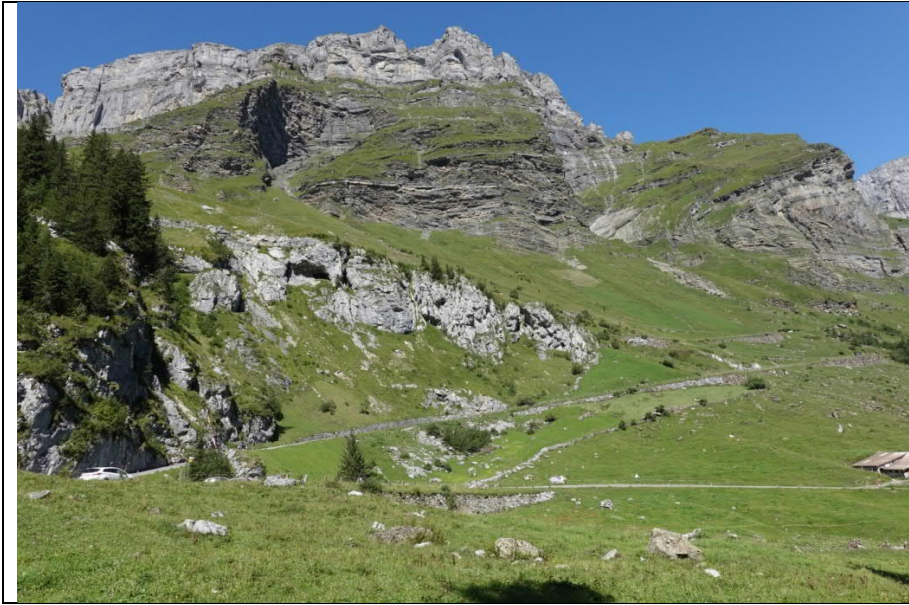
Talseitige Ansicht auf die
Serpentinen oberhalb von
der Jägerbalm.
Klausenpass (K14)

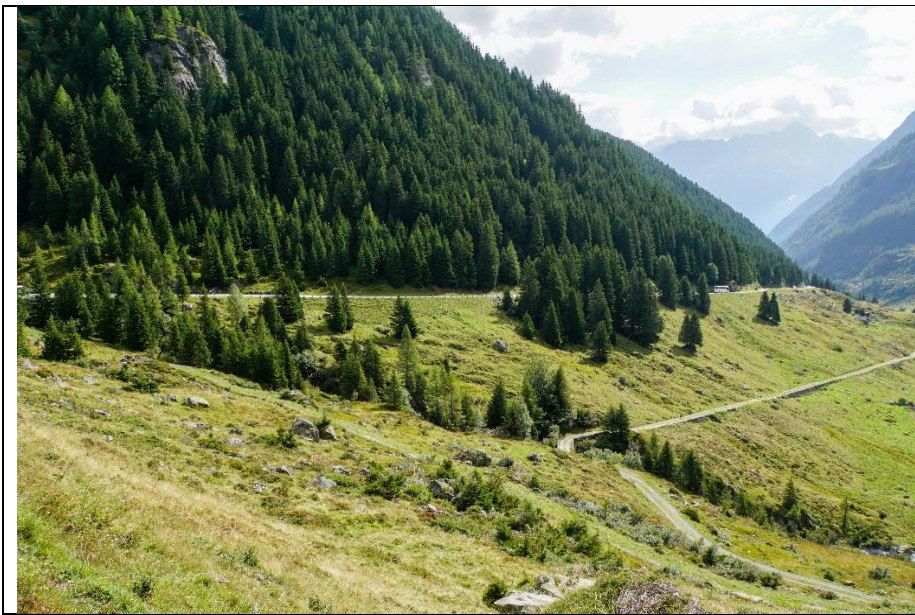
Typisch für die Sustenstrasse ist die automobilgerechte durchgehende Ausrundung aller Kurven und Einlenker, in die auch die Grundrissradien der Brücken einbezogen wurden, hier die Gorezmettlenbrücke.
Sustenpass (S14)

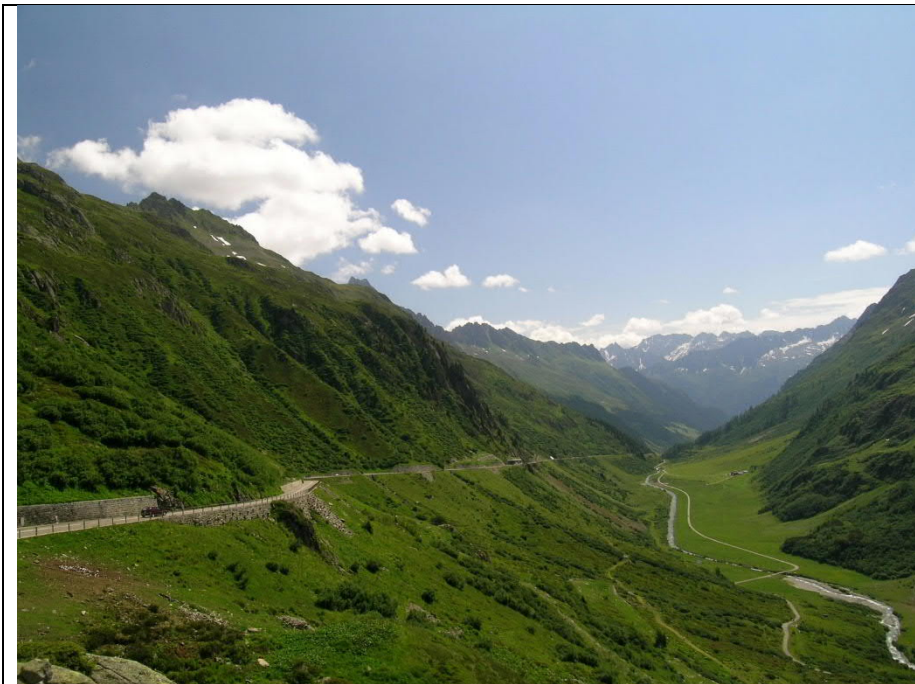
Unterhalb vom Sustenbrüggli verläuft die Strasse durchgehend entlang dem nördlichen Talhang. Aufgrund der weniger felsigen Umgebung haben die Kunstbauten eine stärkere Fernwirkung.
Sustenpass (S16a, S32, S33)

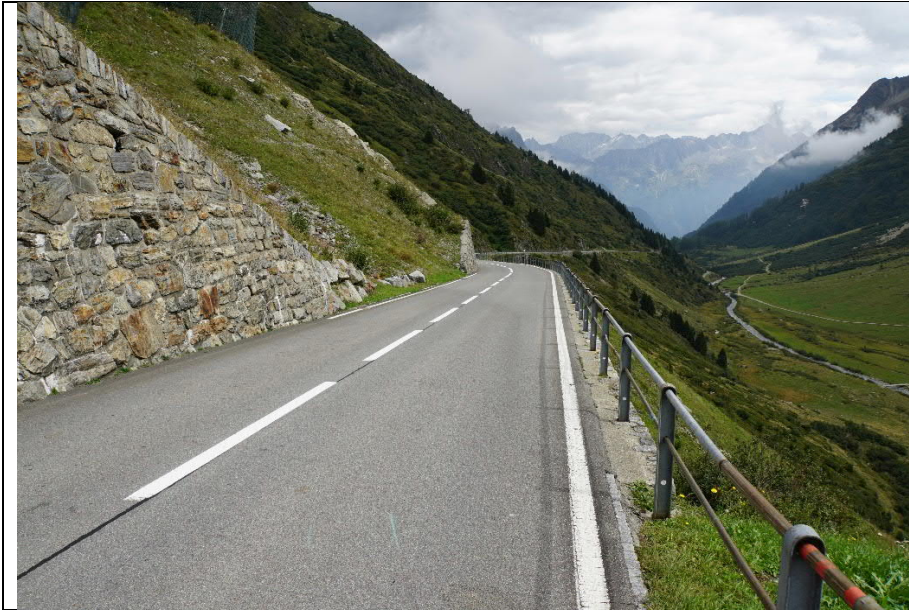
Die lange Rampe über dem Hinterfeldboden verbindet Gorezmettlenbrücke und Sustenbrüggli.
Sustenpass (S16a, S16b)

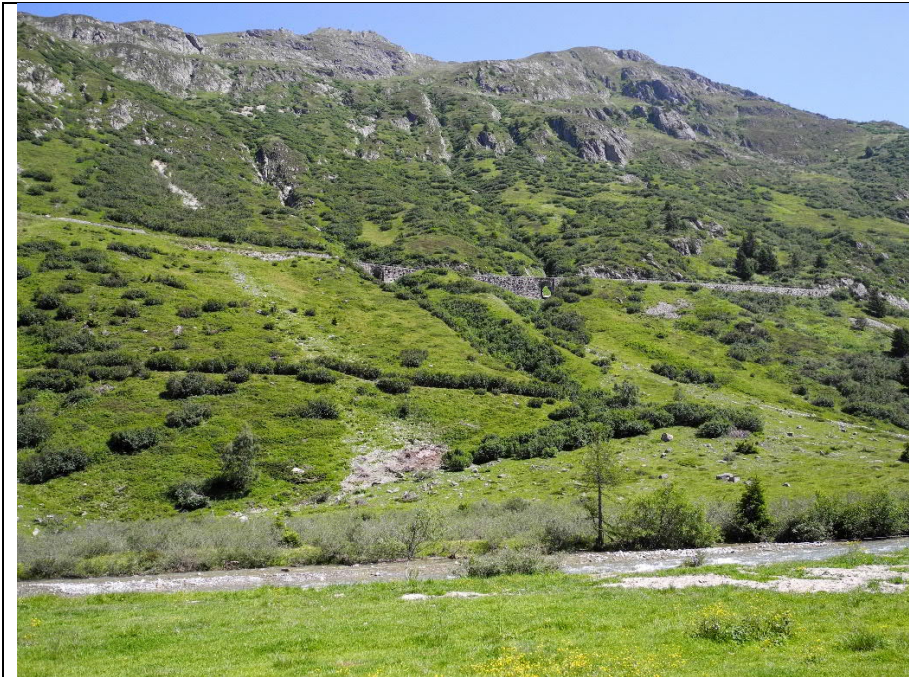
Ein paar identisch gestalteter Bachdurchlässe ist in die Stützmauern über dem Hinterfeldboden integriert.
Sustenpass (S17)

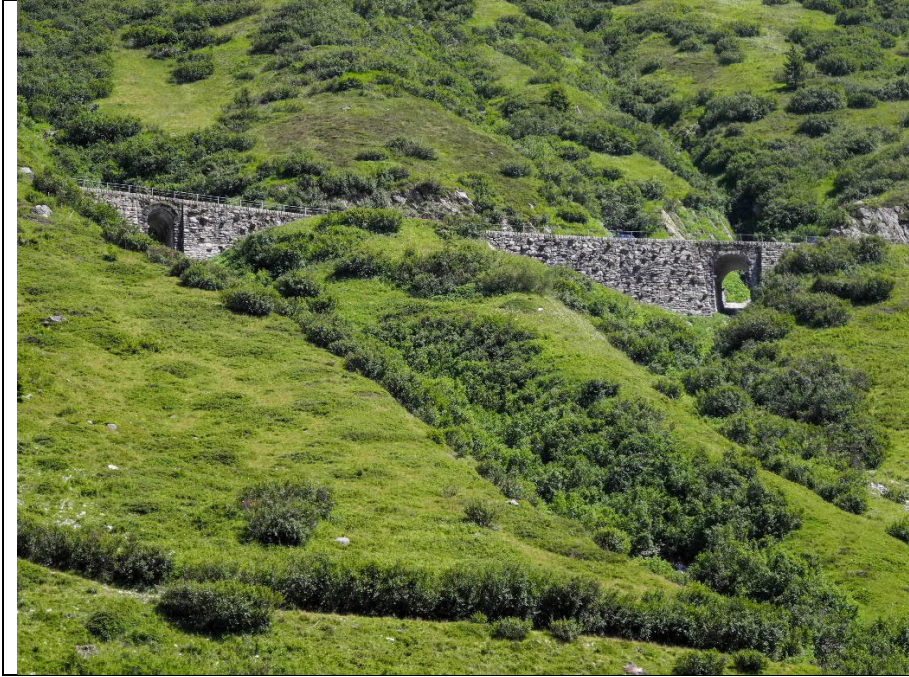
Nahansicht der Durchlässe. Die Rundbogengewölbe sind in die rahmenartig ausgestellten Widerlager eingefügt. Intakte Ausführung mit durchlaufender Rollschicht und aufgesetztem Stahlrohrgeländer.
Sustenpass (S17)
