1.5 Ansichten: Die Passstrassen in der Landschaft

Gotthardpass

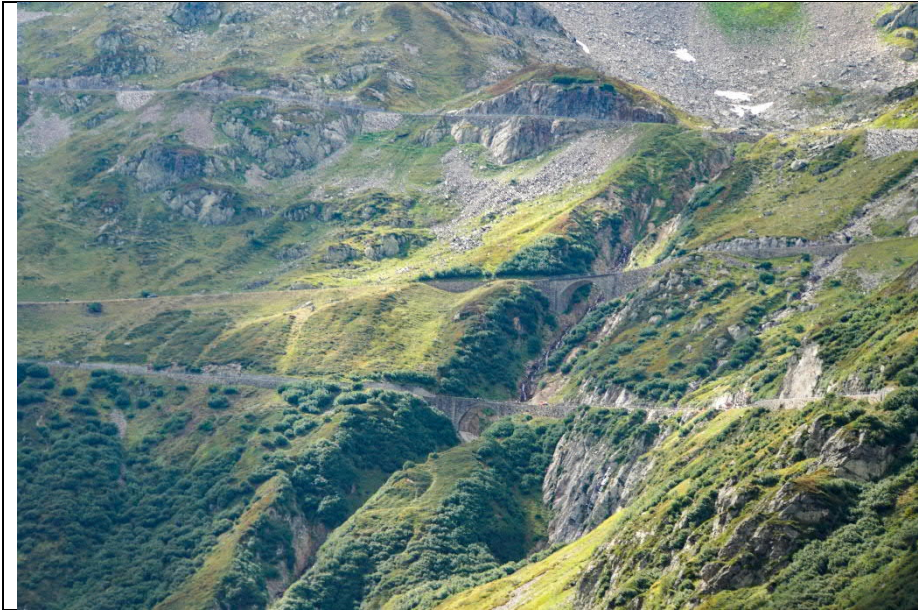
Blick auf die übereinander gestaffelten Räseggbrücken unterhalb des Silberbergs.
 Aufgrund der Natursteinverblendeten Betonflächen verschmelzen die Kunstbauten mit der Umgebung und fügen sich gut in das felsige Terrain ein.
 Sustenpass (S20, S24-S31, S32)

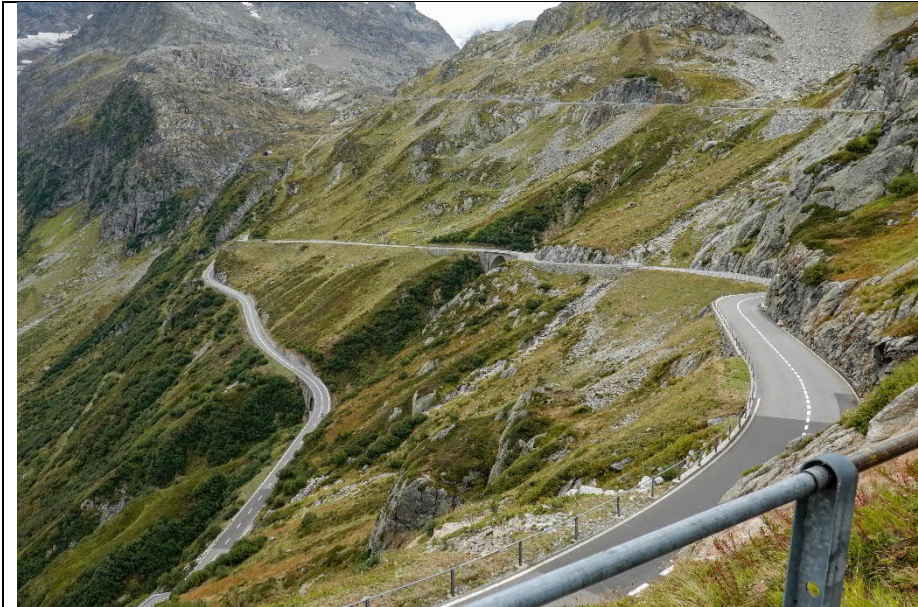
Die Abwicklung in der Meienwang, von der obersten Haarnadelkurve her gesehen.
Sustenpass (S18, S19)
