2.2 Strassenbegrenzung: Leit- und Rückhaltesysteme

Historische Ausführungen

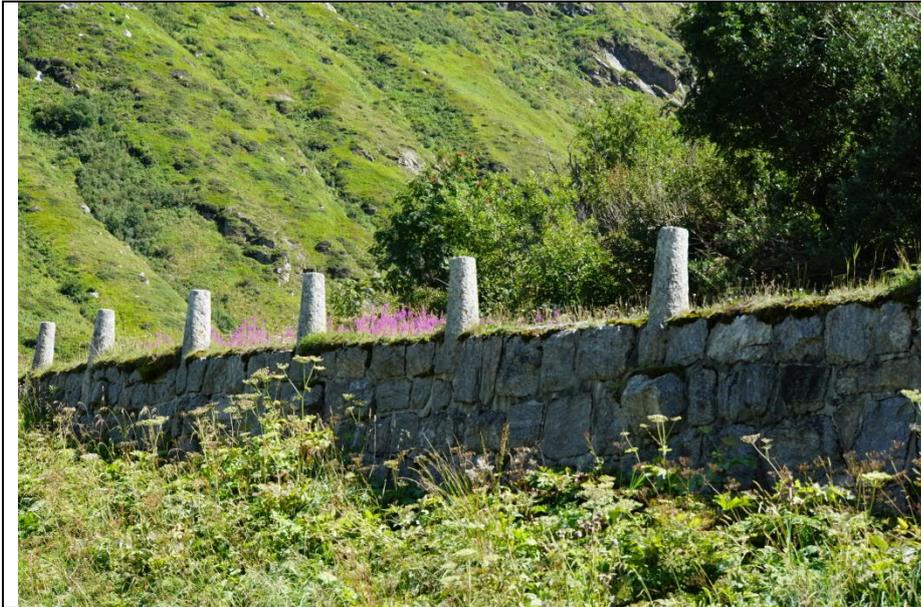
Historische Kolonnensteine aus der Bauzeit der Kunststrasse am Gotthardpass oberhalb von Hospental.
Gotthardpass (G26a)

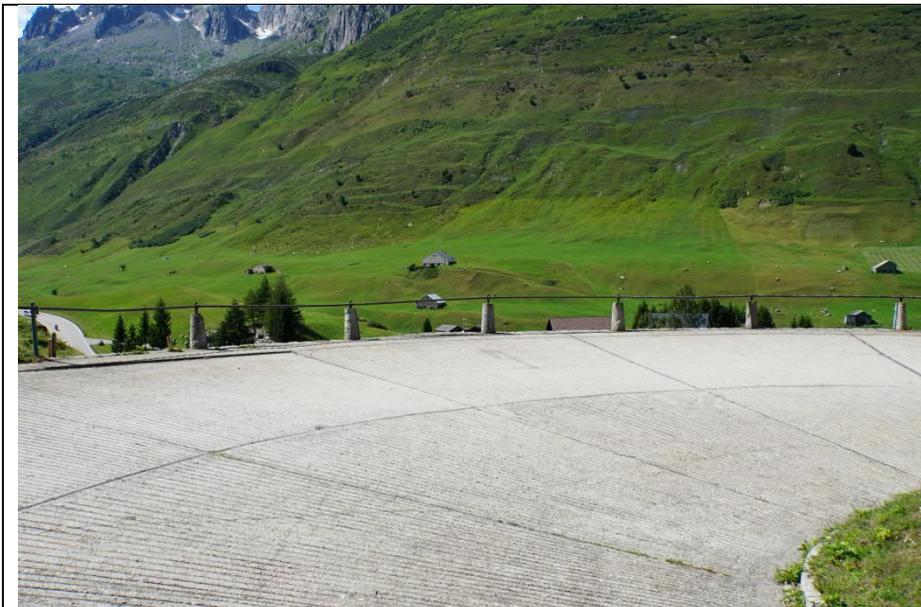
Kolonnensteine mit einem Eisenröhrengeländer bei der Wendepfanne oberhalb von Hospental.
Gotthardpass (G26c)

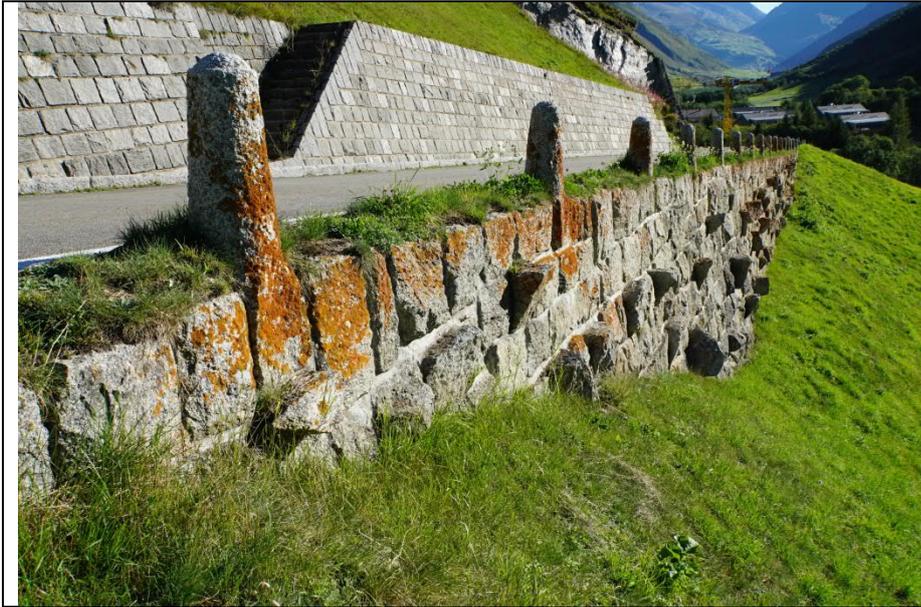
Kolonnenstein auf einer Stützmauer oberhalb von Realp. Die historischen Kolonnensteine entlang der Furkaspasstrasse sind grobbehauene runde Bruchsteine mit einem abgerundeten Abschluss. Die Kolonnensteine sind aus Granit ausgeführt.
Furkapass (F3)

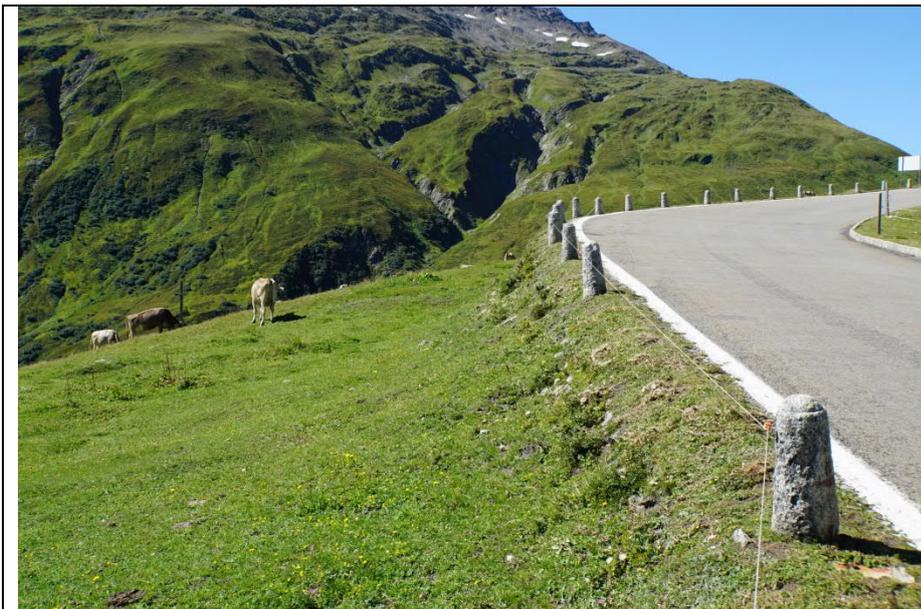
Kolonnensteine zur Begrenzung des talseitigen Fahrbahnrandes entlang einer steilen Böschung oberhalb von Hotel Galenstock.
Furkapass (F24)

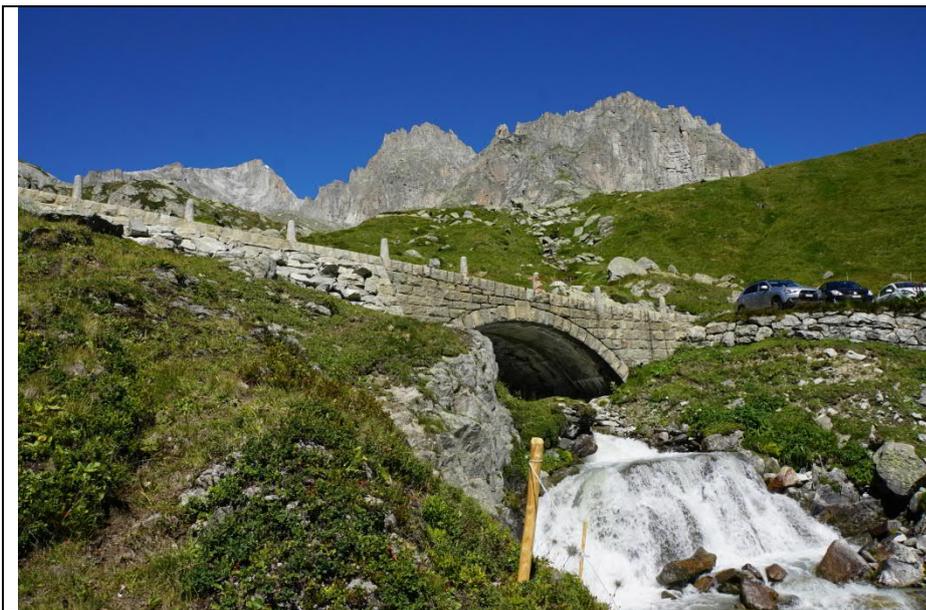
Kolonnensteine als Absturzicherung bei einer Brücke beim Sidelenbach. Furkapass (F30b)

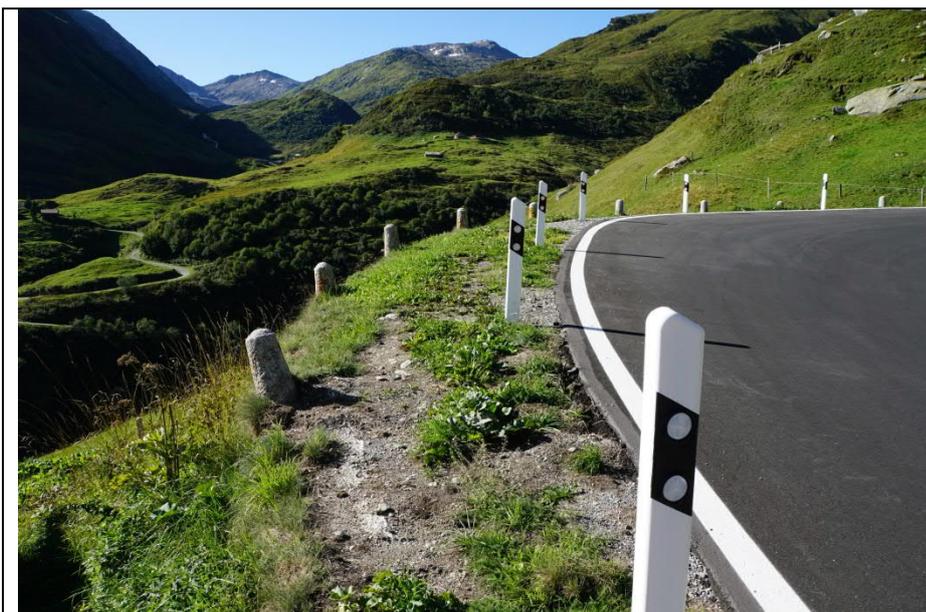
Doppelte Strassenbegrenzung oberhalb von Realp Infolge Korrektur der Kurvengeometrie. Die historischen Kolonnensteine verblieben in der Mauerkrone der Stützmauer. Der doppelte Strassenabschluss führt zu einem inhomogenen und irritierenden Strassenbild. *In solchen Fällen wird empfohlen, die Kolonnensteine aus der Mauerkrone zu entfernen und an den neuen Strassenrand zu versetzen sowie die entstandenen Lücken in der Mauerkrone mit Natursteinquadern auszumauern.* Furkapass (F9)

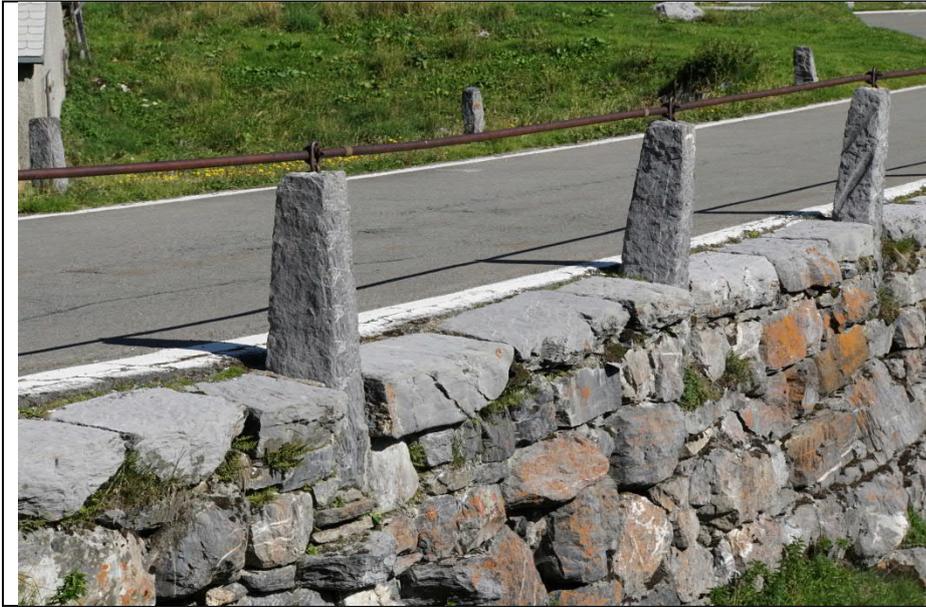
Kolonnenstein auf einer Stützmauer bei Vorfrutt
Die historischen Kolonnensteine entlang der Klausenpassstrasse sind grobbehauene kubische Bruchsteine mit einem horizontalen Abschluss. Die Kolonnesteine sind aus Kalkstein ausgeführt. An exponierten Stellen werden sie mit einem Eisenröhrengeländer verbunden.
Klausenpasspass (K3)

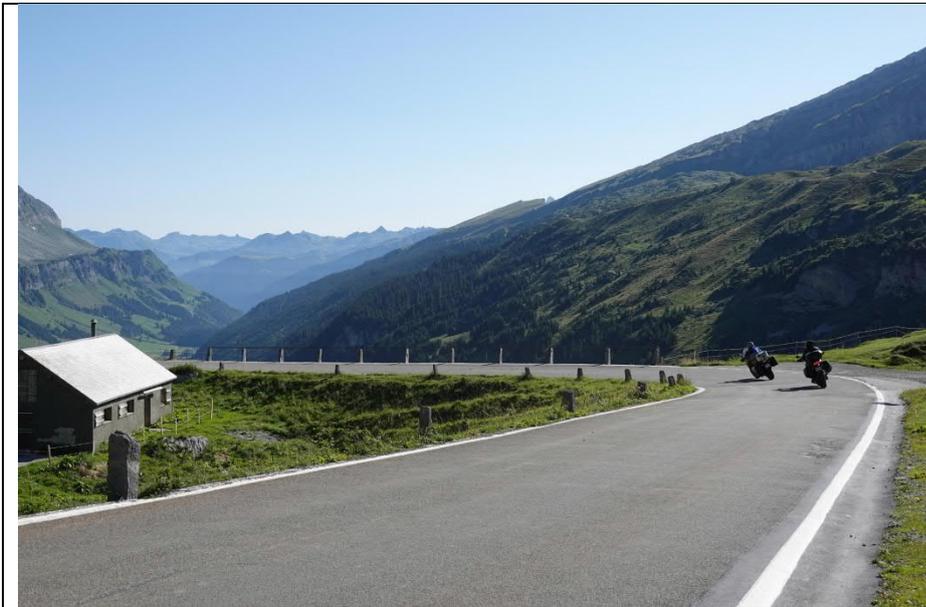
Kolonnensteine zur Begrenzung des berg- und talseitigen Fahrbahnrandes bei Vorfrutt.
Klausenpass (K3)

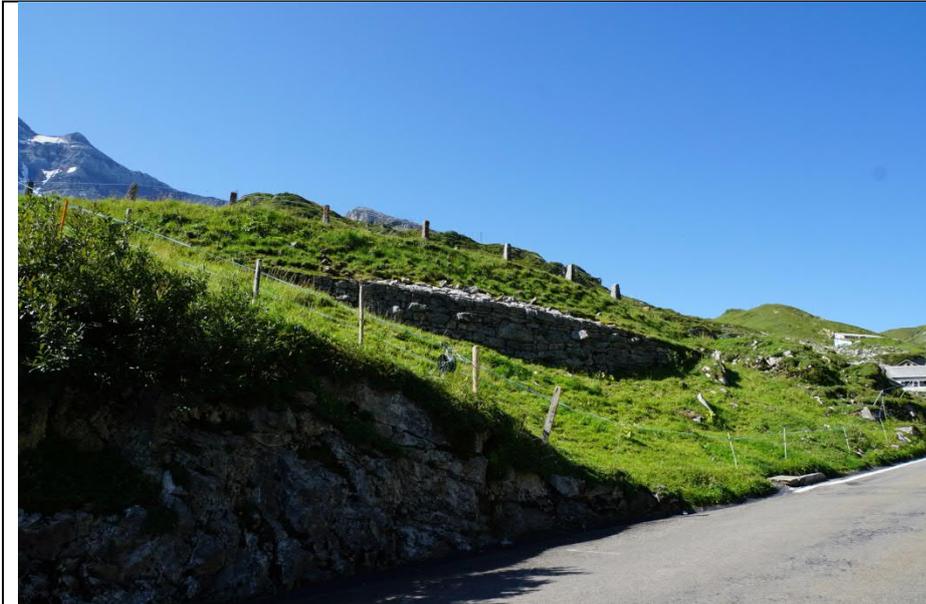
Kolonnensteine zur Begrenzung des talseitigen Fahrbahnrandes unterhalb von Vorfrutt.
Klausenpass (K5a)

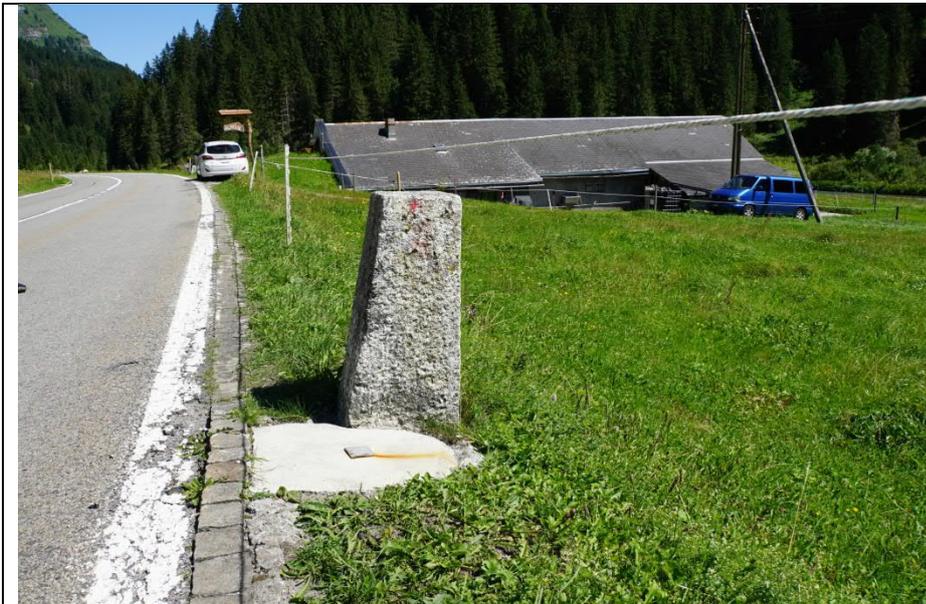
Moderner Kolonnenstein nahe bei Glätti.
Der Kolonnenstein unterscheidet sich in Form, Grösse und Gesteinsart von den Kolonnensteinen entlang der Passstrasse.
Falls wie hier ein neues Kolonnensteinmuster eingeführt werden muss, wird empfohlen, alte und neue Kolonnensteine nicht zu mischen und nur ein neues Modell zu verwenden.
Klausenpass (K23)

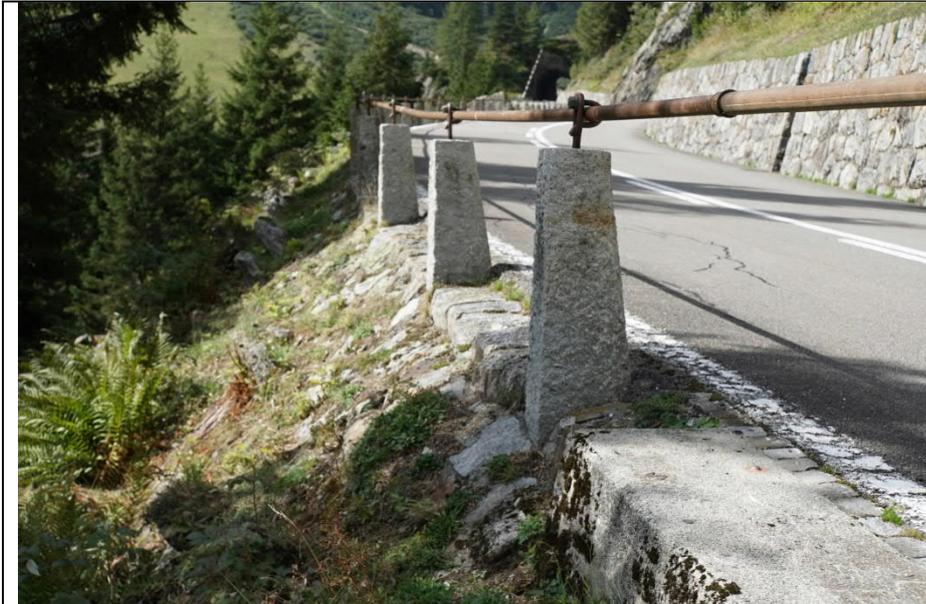
Typischer Kolonnenstein entlang der Sustenpassstrasse bei Fleischboden. Die historischen Kolonnensteine entlang der Sustenpassstrasse sind grobbehauene einseitig abgerundete Bruchsteine mit einem horizontalen Abschluss. Die Kolonnensteine sind aus Granit ausgeführt. Die Kolonnensteine sind oft mit einem Eisenröhrengeländer verbunden. Sustenpass (S15a)

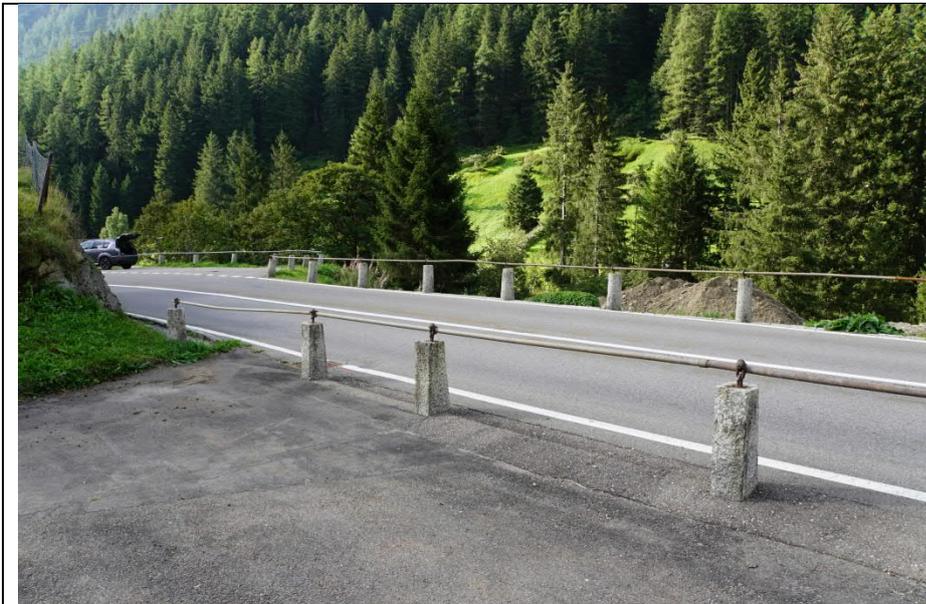
Kolonnensteine zur Begrenzung des berg- und talseitigen Fahrbahnrandes bei Meien. Die Kolonnensteine sind teilweise in unregelmässigen Abständen versetzt. Sustenpass (S9)

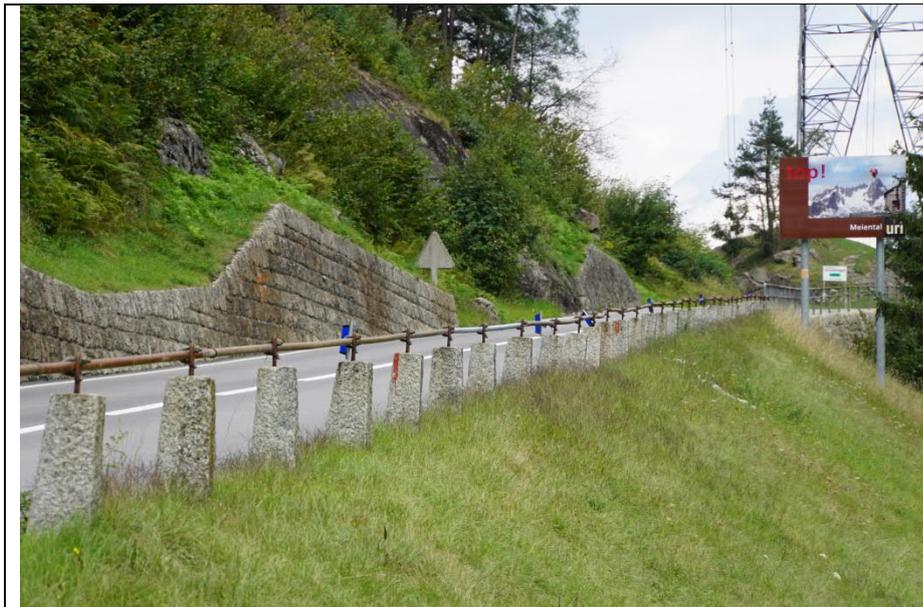
Kolonnensteine zur Begrenzung des talseitigen Fahrbahnrandes oberhalb von Wassen Sustenpass (S40)

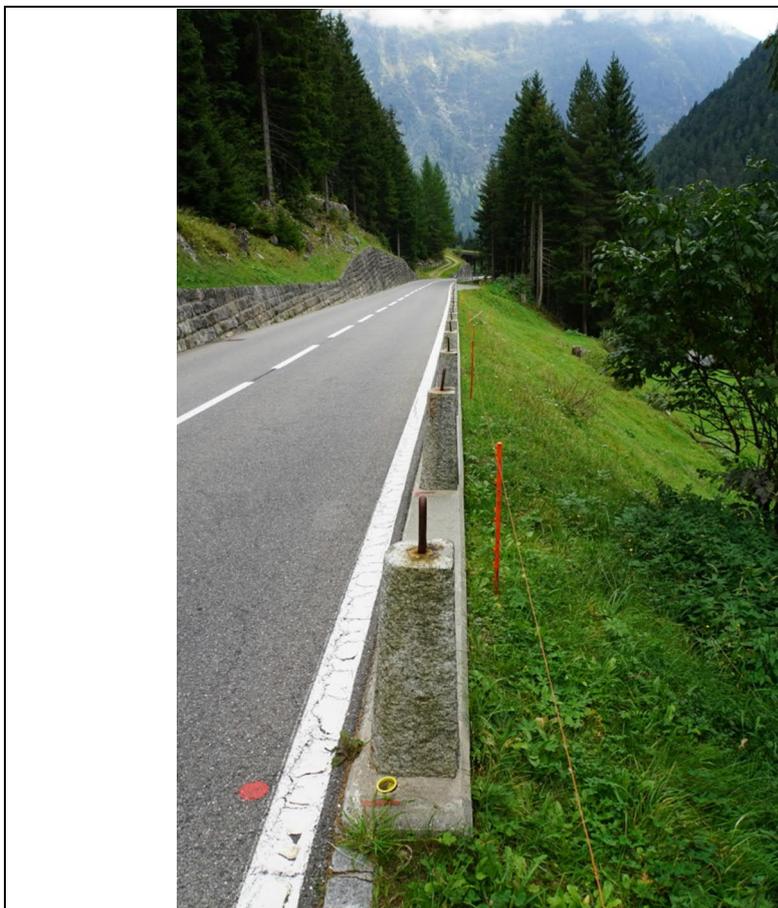
Kolonnensteine zur Begrenzung des talseitigen Fahrbahnrandes bei Unter Feden.
 Durch das fehlende Geländer unterscheidet sich die Ausführung von den weiteren entlang der Passstrasse.
Grundsätzlich wird empfohlen, die Geländer nicht zu entfernen, sondern zu belassen oder wieder einzubauen, falls wie hier die Mauerkrone erneuert werden muss.
 Sustenpass (S38)

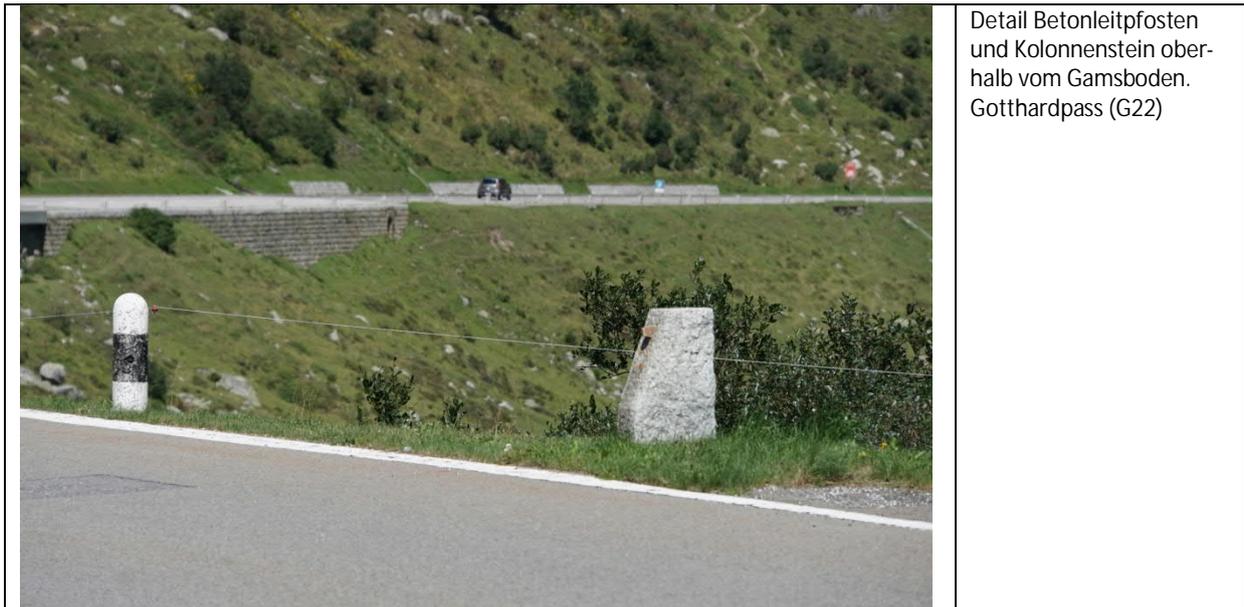
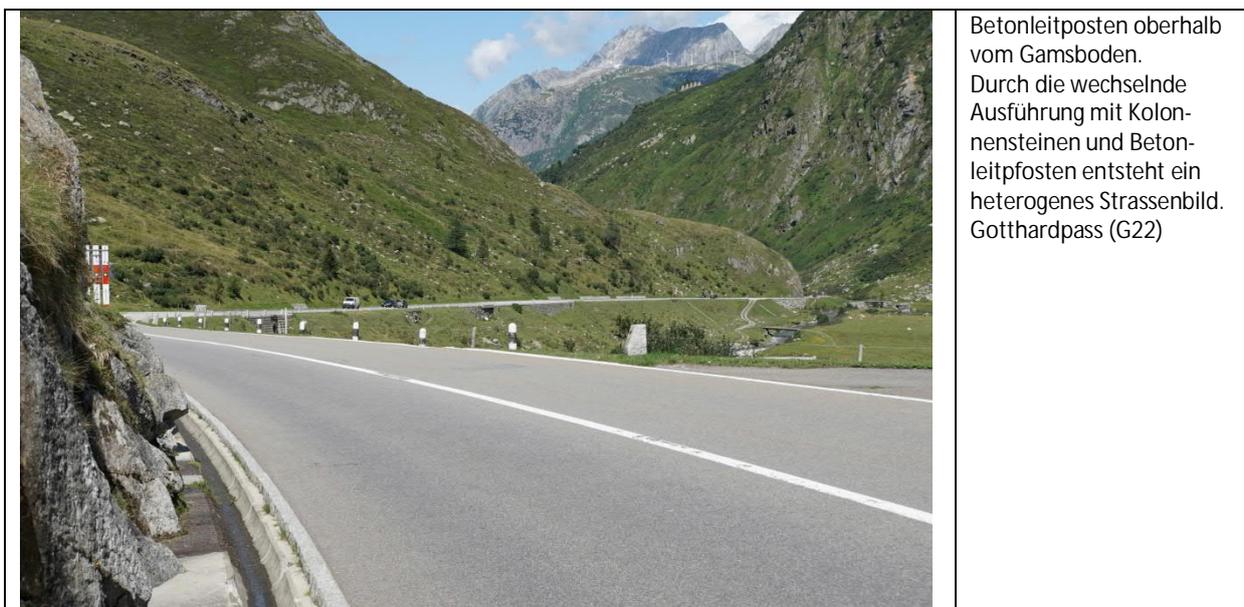
Zwischen Hospental und Brüggloch erfolgt der talseitige Strassenabschluss stellenweise mit Betonleitpfosten. Die Betonleitpfosten heben sich deutlich von den historischen Strassenbegrenzungen ab. Betonleitpfosten werden heute nicht mehr eingesetzt. Bei Arbeiten in den betreffenden Abschnitten sollten die Betonleitpfosten entfernt und durch Kolonnensteine nach altem Vorbild ersetzt werden. Alternativ können sie als historische Zeugen belassen werden, wo sie in geschlossenen Reihen vorhanden sind. Betonleitpfosten und Kolonnensteine sollten aber nicht gemischt werden.

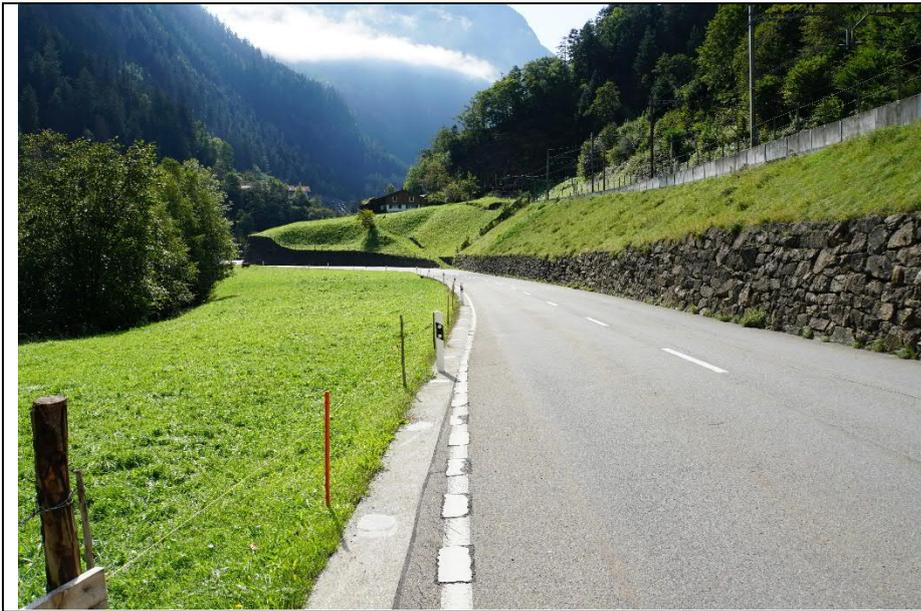
Die talseitigen Kolonnensteine nördlich der Meitschligenbrücke wurden bei einem Unfall zum Teil beschädigt und anschliessend vollständig durch Kunststoff-Leitpfosten ersetzt. Das Erscheinungsbild des Strassenraums wurde durch die Massnahme entscheidend verändert, da den markanten hangseitigen Stützmauern keine visuell hervortretende talseitige Strassenbegrenzung mehr gegenübersteht.
Amsteg-Göschenen (AG15)

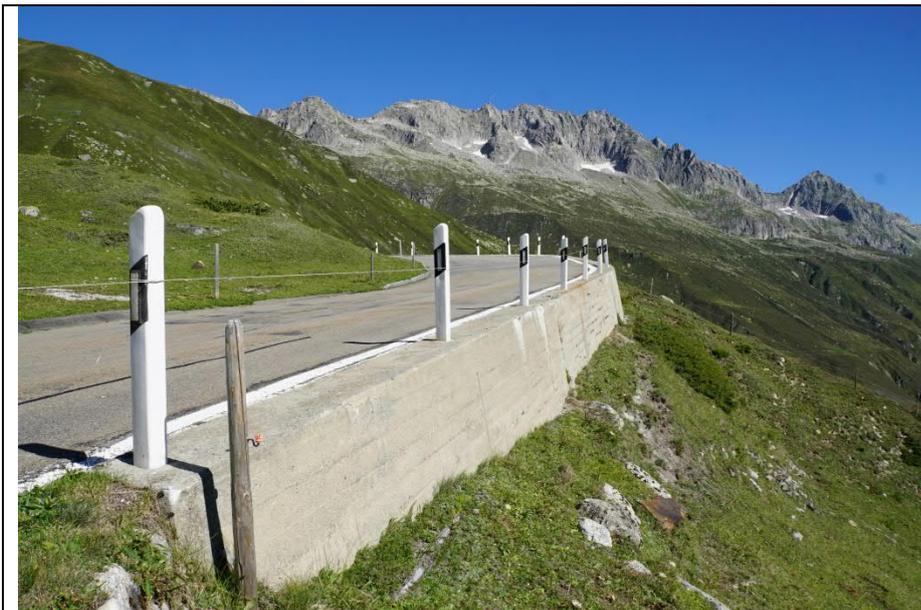
Ausschliesslich Leitpfosten als Abschluss auf einer Betonstützmauer unterhalb des Hotel Galenstock. Die Verbindung der beiden modernen Bauelemente ist sinnvoll und konkurrenziert hier auch kein historisches Strassenbild.
Furkapass (F20)

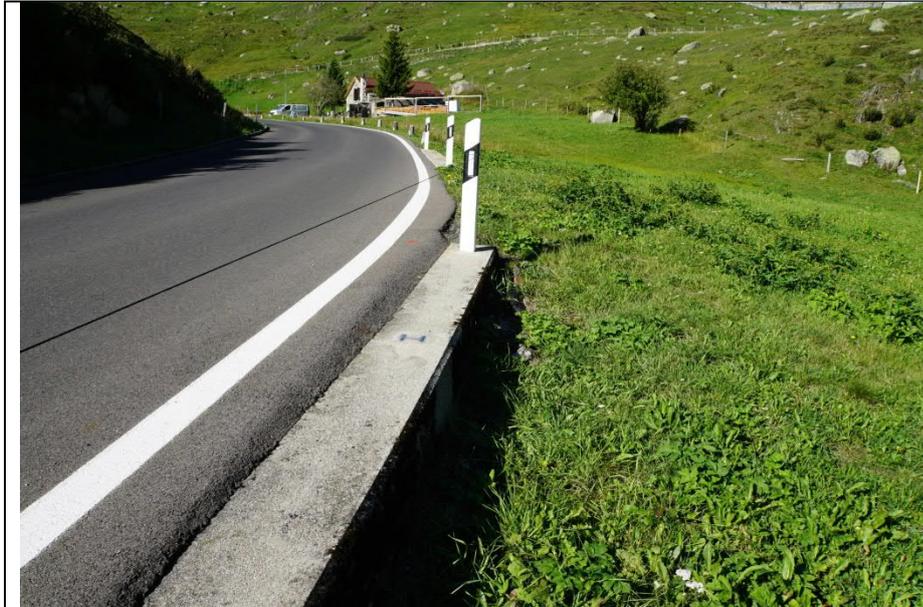
Einzelne Leitpfosten als Ersatz für ein Geländer oder Leitplanke oberhalb von Realp.
Leitpfosten sollten nicht zusammen mit oder anstelle von Kolonnensteinen verwendet werden. Hier hätten auch nach der Erneuerung der Mauerkrone wieder Kolonnensteine platziert werden müssen, um die Reihe fortzusetzen, die sich im Hintergrund abzeichnet.
Furkapass (F8)

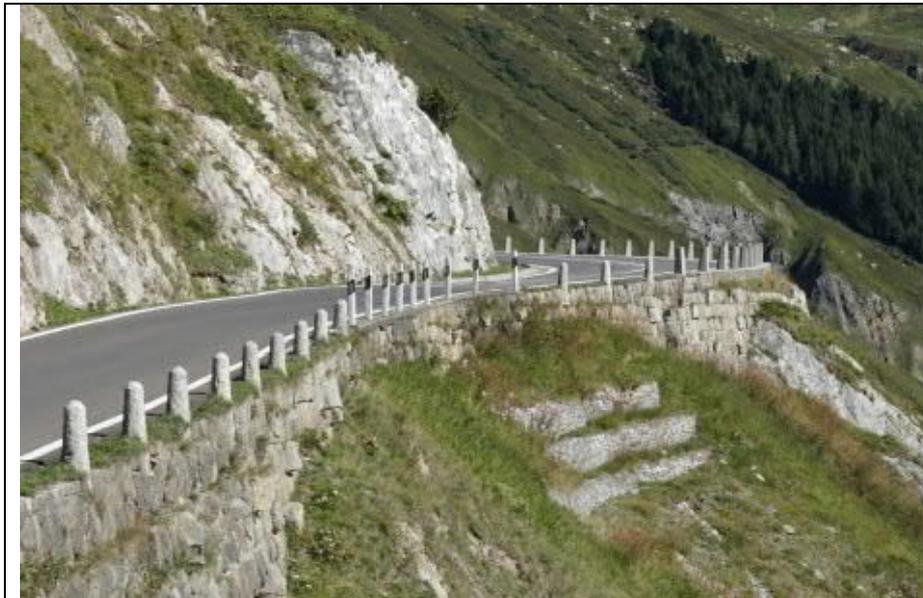
Einige Kunststoff Leitpfosten zwischen Kolonnensteinen oberhalb von Realp.
Kolonnensteine und Leitpfosten sollten nicht gemischt werden. Es entsteht ein unruhiges, uneinheitliches Strassenbild.
Furkapass (F12)

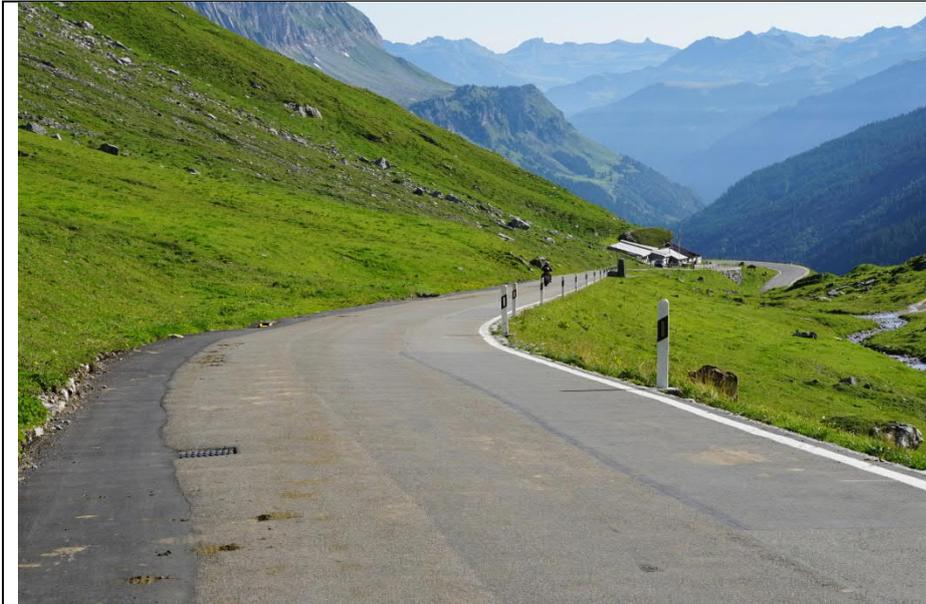
Talseitiger Strassenabschluss ausschliesslich mit Leitpfosten unterhalb der Passhöhe.
Flache, verhältnismässig niedrige Böschungen wie hier besaßen ursprünglich kein Leitsystem. Bei den damaligen Fahrtgeschwindigkeiten genügte das.
Klausenpass (K1)

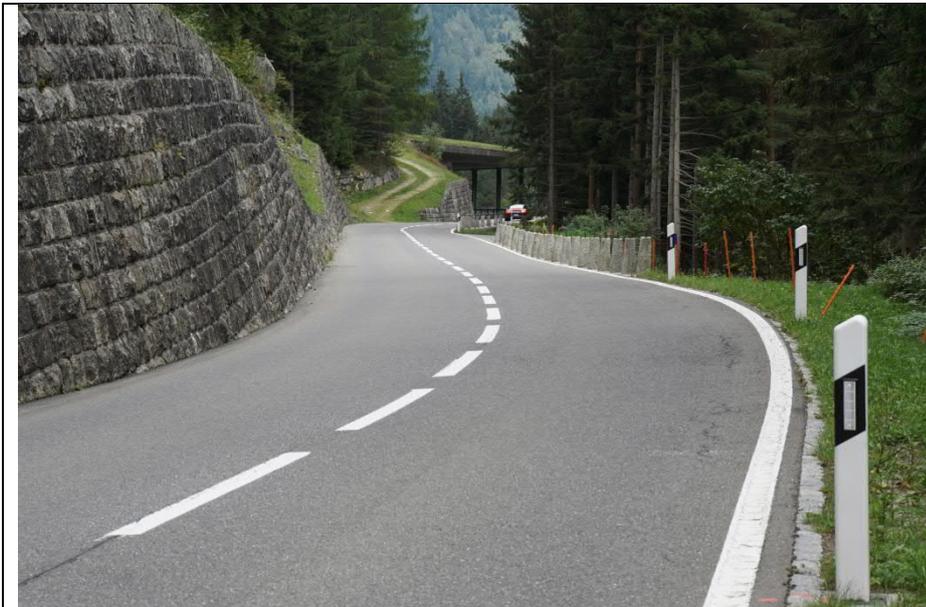
Wechselnde Ausführung von Leitpfosten und Kolonnensteinen bei Unter Feden führt zu einem unruhigen Strassenabschluss.
An Stelle der Leitpfosten bestand ursprünglich offensichtlich wegen fehlender Absturzgefahr kein Leitsystem. Ist ein solches erforderlich, sollte die Kolonnensteinreihe fortgesetzt werden. Leitpfosten und Kolonnensteine nicht mischen.
Sustenpass (S38)

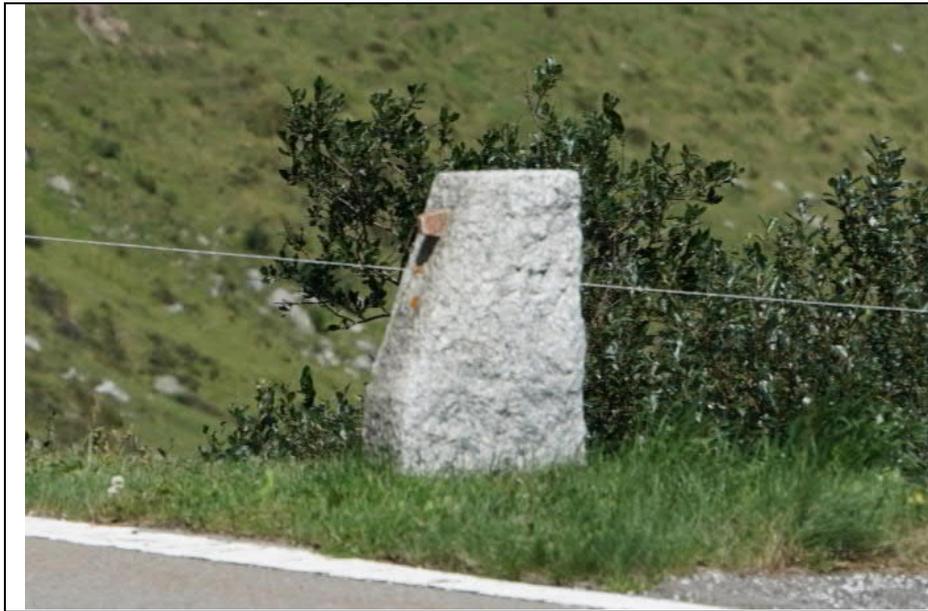
Typischer moderner Kolonnenstein entlang der Gotthardpassstrasse oberhalb vom Gamsboden.
Die Kolonnensteine unterscheiden sich in Form und Grösse von denen auf den anderen Passstrassen.
Gotthardpass(G22)

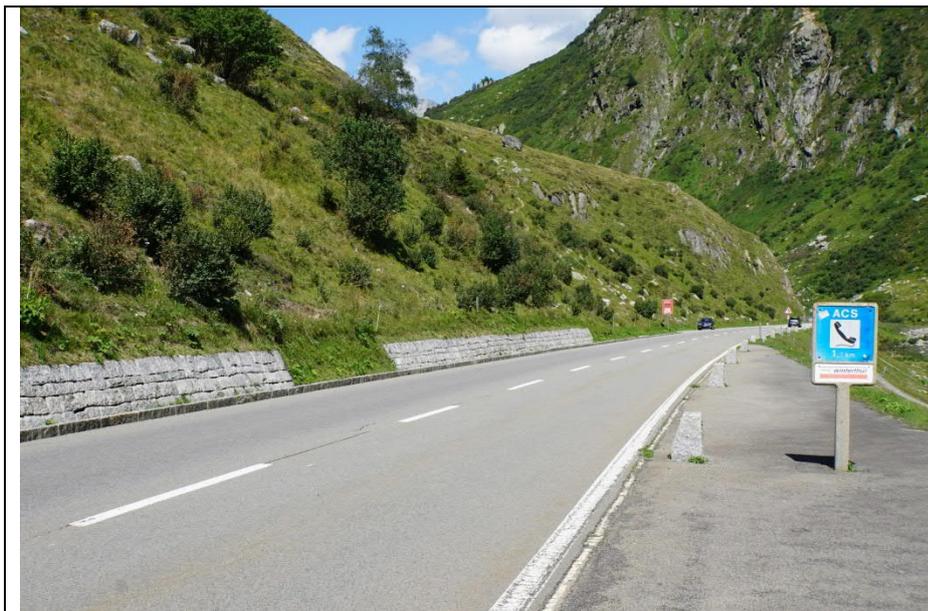
Kolonnensteine zur Begrenzung des talseitigen Fahrbahnrandes beim Gamsboden.
Gotthardpass (G24)

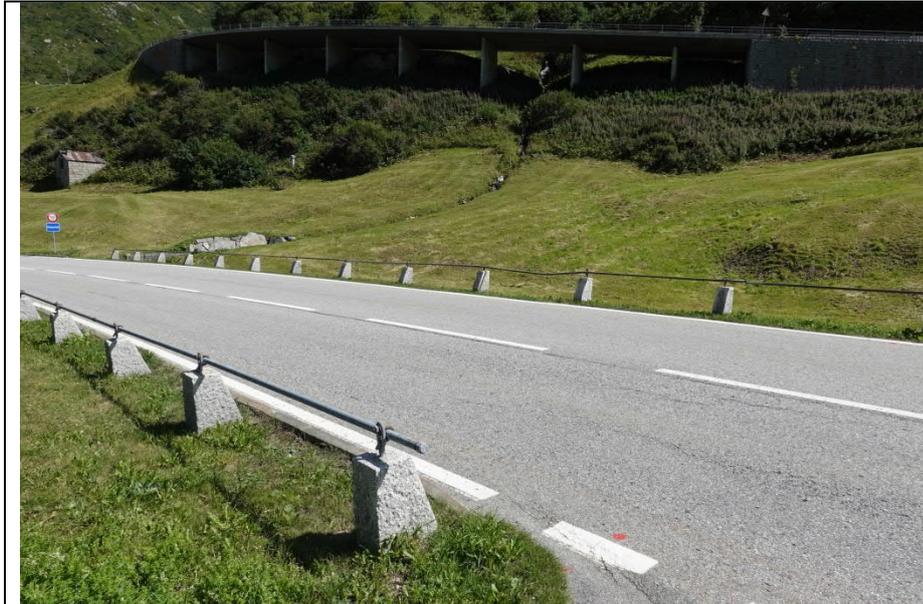
Beidseitige Kolonnesteine mit einem Eisenröhrengeländer an der neuen Gotthardstrasse bei Hospental.
Gotthardpass (G27)

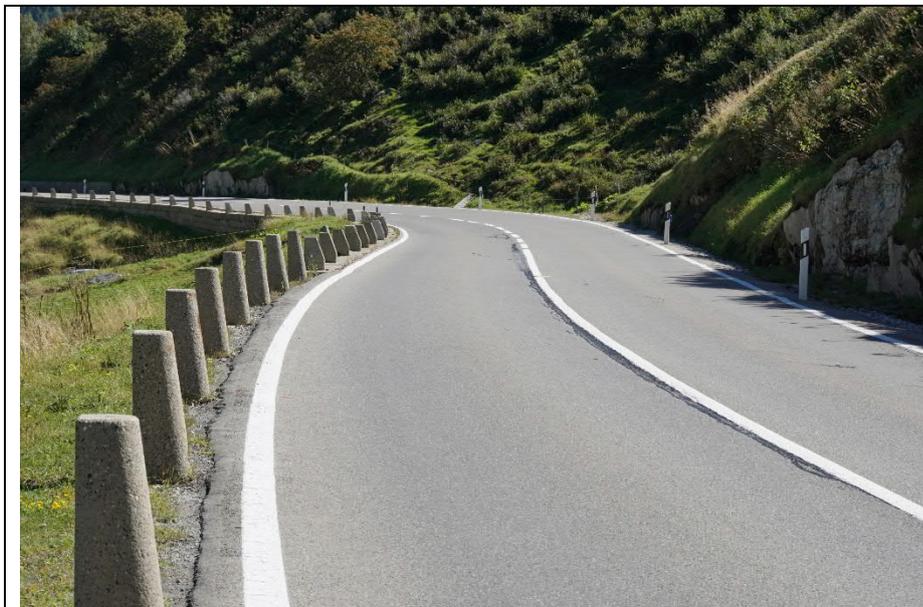
Die talseitigen Kolonnesteine entlang der Strasse zwischen Hospental und Zumdorf weisen unterschiedliche Formen, Ausführungsarten (Beton, Granit) und Höhen auf. Die unterschiedliche Ausführung der Kolonnesteinen führen zu einem heterogenen und unruhigen Strassenbild, was durch den Einsatz von Leitpfosten auf der gegenüberliegenden Strassenseite noch verstärkt wird.
Urseren (U13)

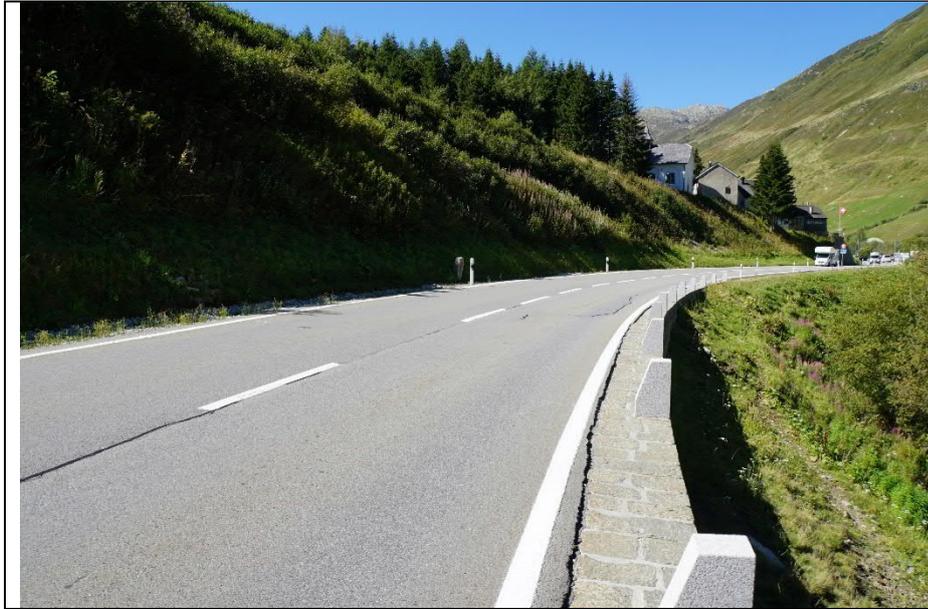
Die talseitigen Kolonnensteine zwischen Hospental und Zumdorf wurden bei einem Lawinenereignis beschädigt und durch moderne Kolonnensteine ersetzt. Die moderne Kolonnensteine weisen eine Sollbruchstelle und können bei einem Ereignis mit wenig Aufwand ersetzt werden.
Urseren (U15)

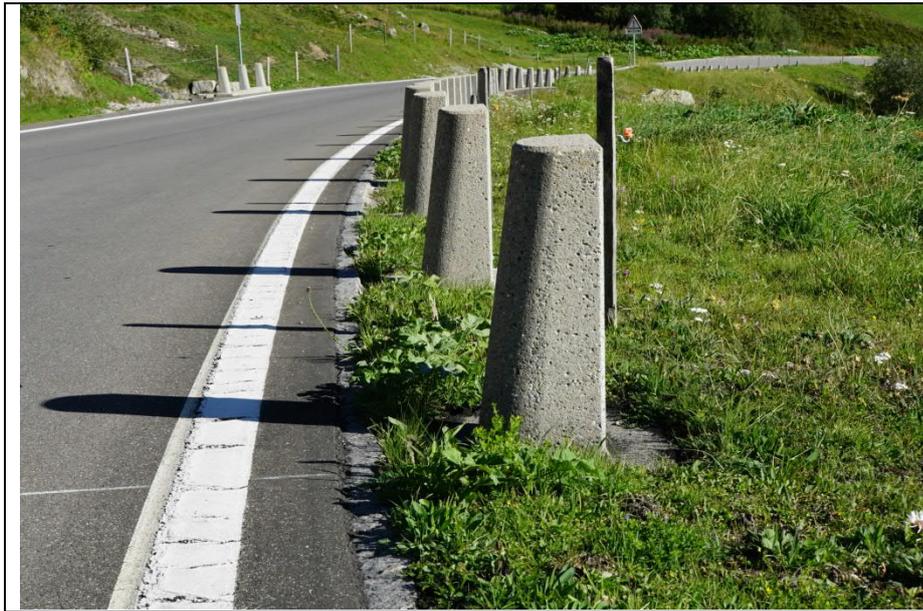
Furkapass (F6)

Typischer Betonkolonnenstein entlang der Furkaspasstrasse oberhalb von Realp.

Die Form der Kolonnensteine unterscheidet sich von den historischen (im Hintergrund) am Furkaspas. Unterschiedliche Kolonnensteine sollten nicht gemischt oder in derselben Reihe verwendet werden. Falls Kolonnensteine in Beton nachgegossen werden, sollte in diesem Fall die ursprüngliche Form übernommen werden.

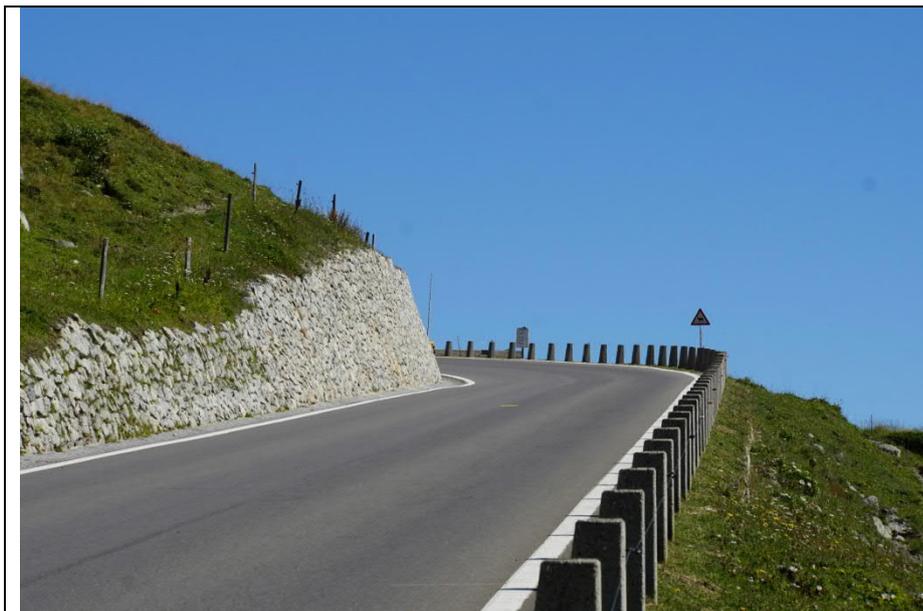
Furkapass (F22)

Talseitiger Strassenabschluss ausschliesslich mit Betonkolonnensteinen unterhalb beim Hotel Galenstock.

Die homogene Gestaltung des modernen Streckenabschnitts mit den talseitigen Kolonnensteinen führt zu einem ruhigen Strassenbild.

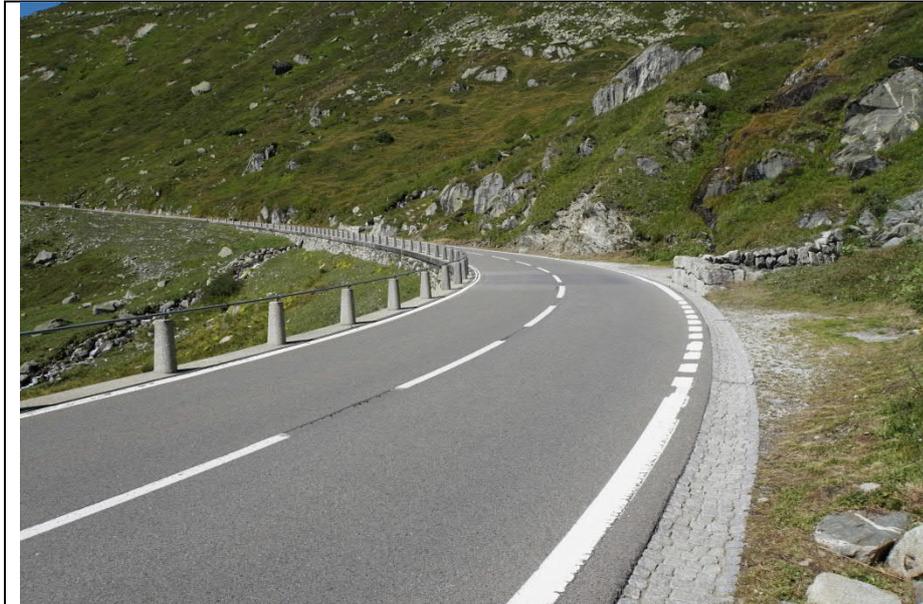
Talseitiger Strassenabschluss mit Betonkolonnensteinen auf einer Brücke / Stützmauer unterhalb beim Tiefenbach.
 An den exponierten Stellen sind die Kolonnensteine mit einem Eisenrohr verbunden. Die durchgehend gleiche Ausführung des Strassenabschlusses führt zu einem homogenen Strassenbild.
 Furkapass (F26)

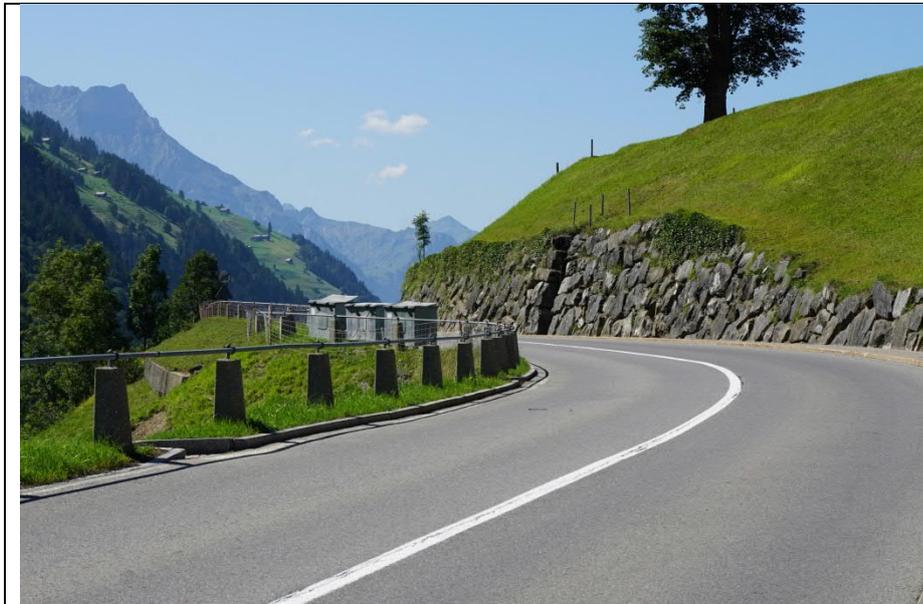
Talseitiger Strassenabschluss ausschliesslich mit Betonkolonnensteinen oberhalb von Springen.
 Die modernen Strassenabschnitte zwischen Altdorf und Springen haben oft einen talseitigen Strassenabschluss mit Betonkolonnensteinen und einem Eisenröhrengeländer.
 Klausenpass (K27)

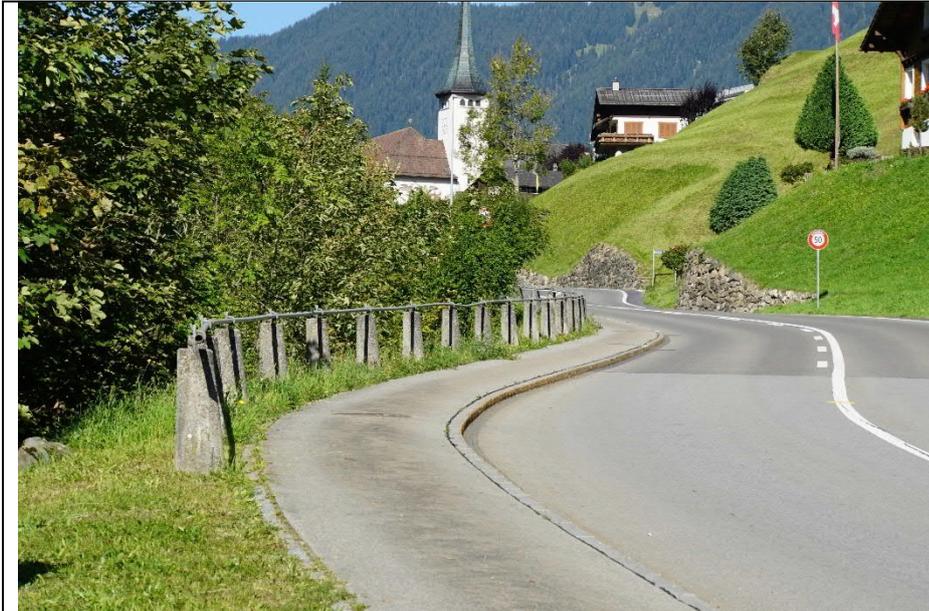
Moderner Kolonnenstein aus Beton vor Spirigen
Die Kolonnensteine sind mit einer Eisenröhre verbunden. Die Beton Kolonnensteine sind entlang der Passstrasse einheitlich ausgeführt.
Klausenpass (K48)

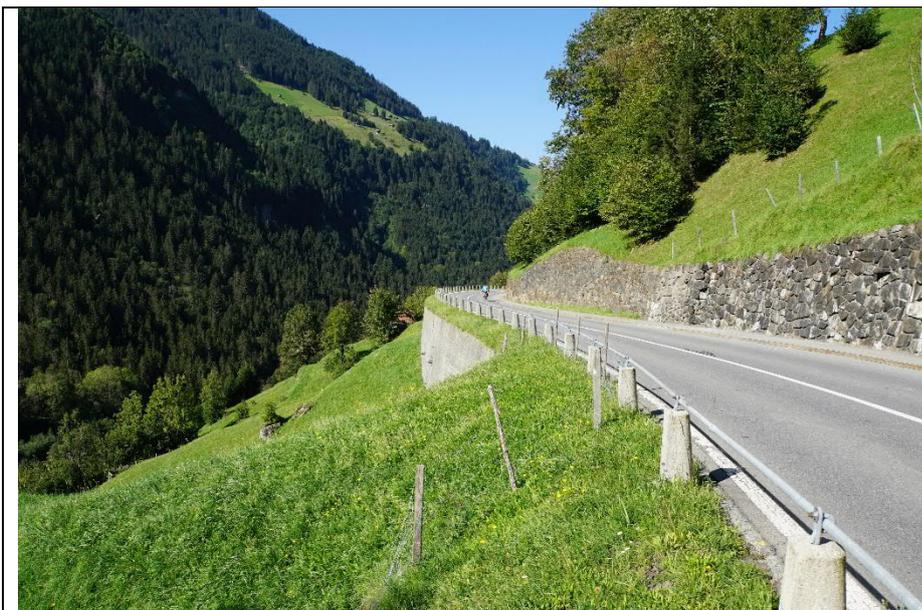
Moderner Kolonnenstein aus Beton auf einer Stützmauer zwischen Spirigen und Unterschächen
Die Kolonnensteine sind mit einer Eisenröhre verbunden. Die modernen Kolonnensteine sind entlang der Passstrasse einheitlich ausgeführt.
Klausenpass (K51)

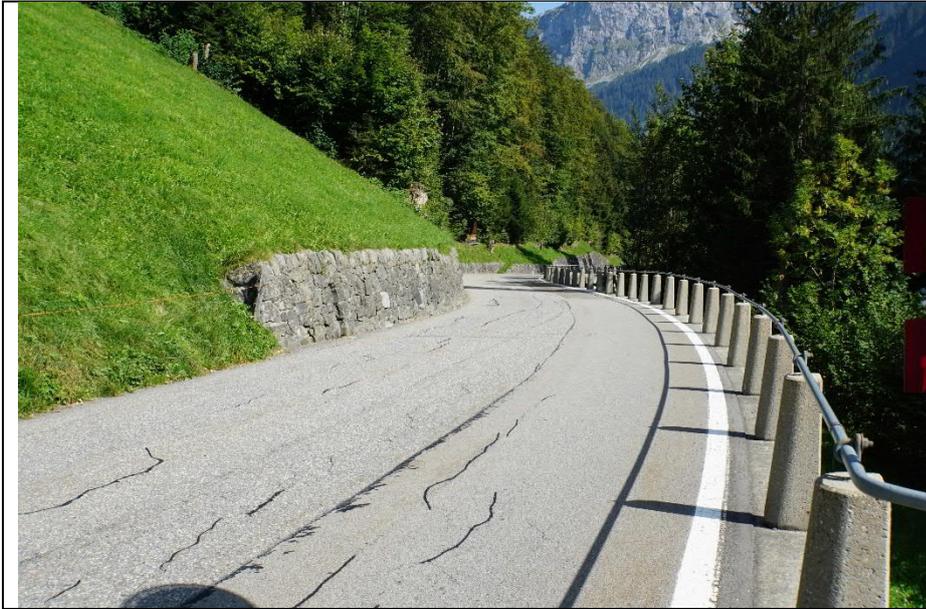
Moderner Kolonnenstein aus Beton auf einer Stützmauer zwischen Unterschächen und der Passhöhe.
Die Kolonnensteine sind mit einer Eisenröhre verbunden. Die modernen Kolonnensteine sind entlang der Passstrasse einheitlich ausgeführt.
Klausenpass (K79)

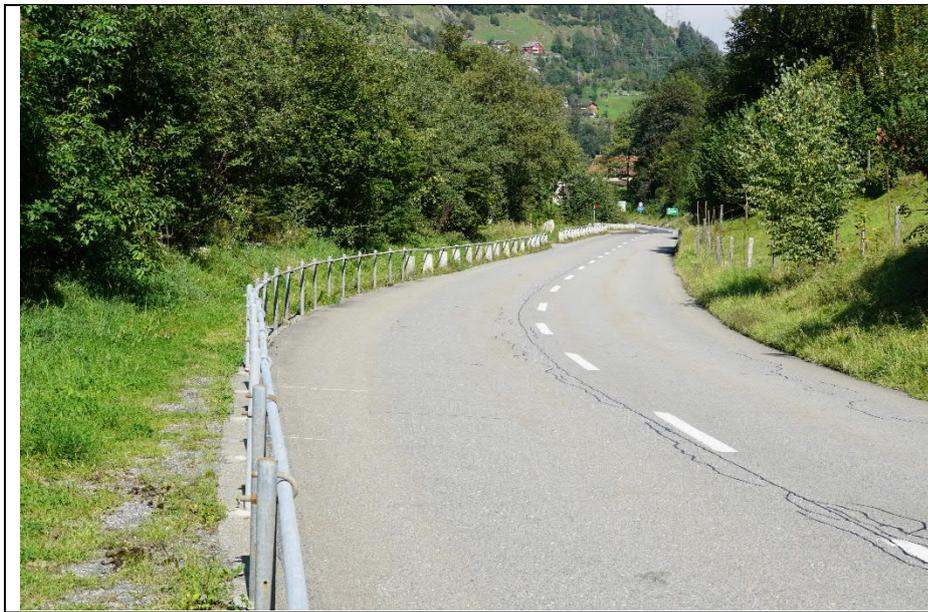
Talseitiger Eisenröhrengeländer nach Gurtneilen. Die talseitigen Strassenbegrenzungselemente (Kolonnensteine, Geländer etc.) ändern innerhalb kurzer Distanz und führen zu einem heterogenen Strassenabschluss.

In diesem Fall wird empfohlen, die Zweckmässigkeit der Strassenbegrenzung zu überprüfen und sie möglichst zu vereinheitlichen, wobei Kolonnensteine eher dem historischen Strassenbild entsprechen dürften.
Amsteg-Göschenen (AG22)
