2.2 Strassenbegrenzung: Leit- und Rückhaltesysteme

Historische Ausführungen

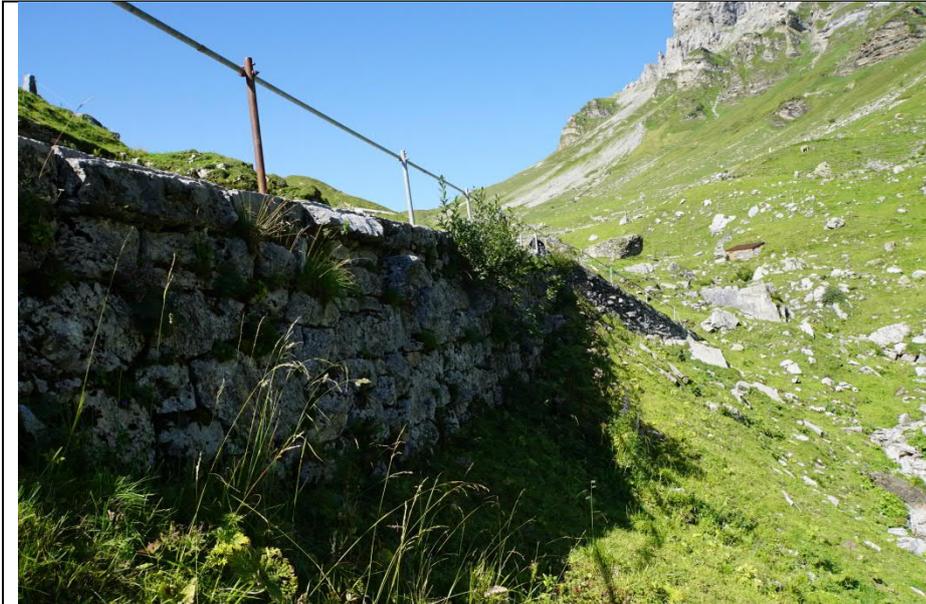
Typische Ausführung der Geländer am Klausenpass unterhalb von Vorfrutt. Die Geländer haben filligrane runde Stahlpfosten und eine durchgehende Geländerstange. Die Geländer sind direkt in den Mauersteinen eingelassen.
Klausenpass (K5b)

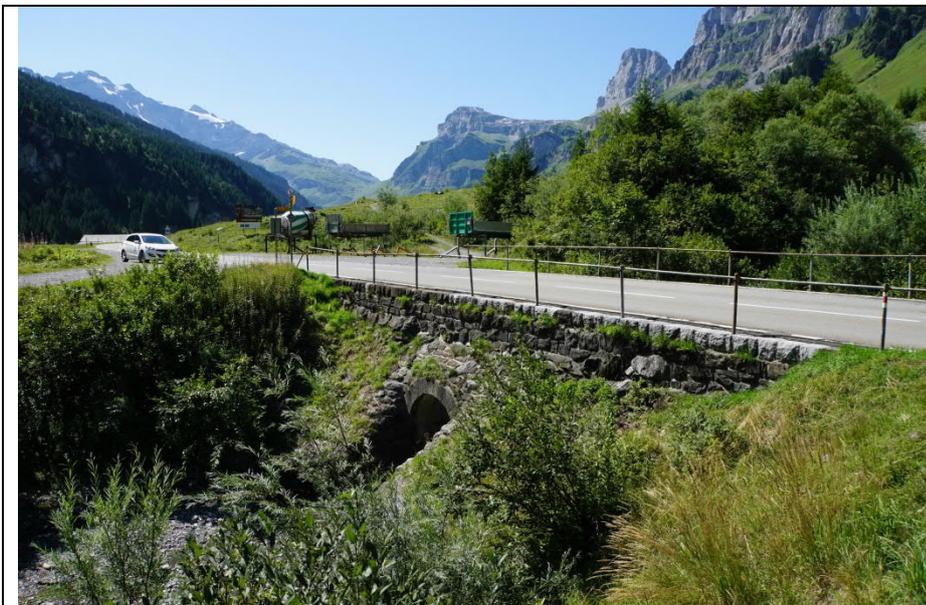
Geländer beim Bachdurchlass bei Glätti.
Klausenpass (K24)

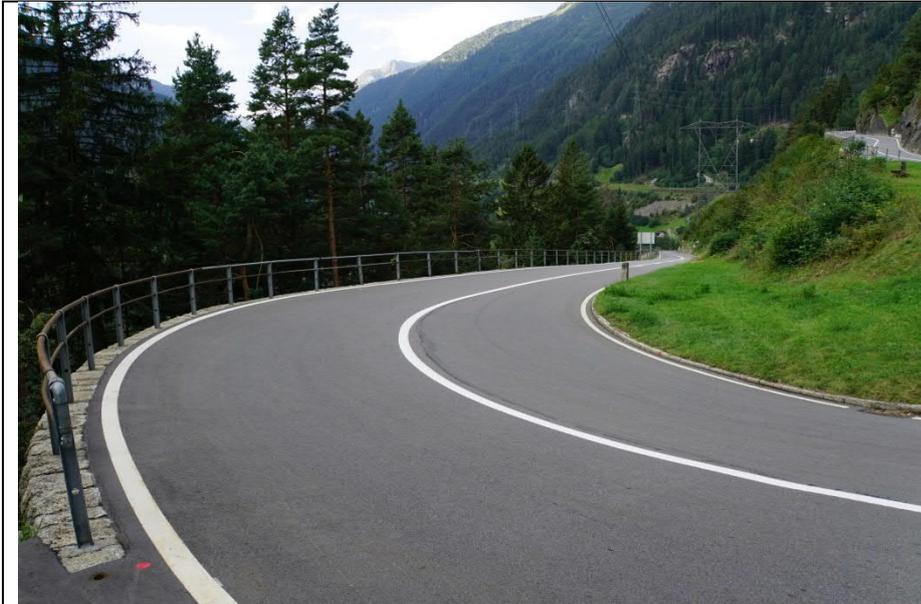
Geländer auf einer Stützmauer oberhalb von Wassen.
 Entlang der Sustenstrasse sind die exponierten Stellen oft mit ein- bis dreifachen Eisenröhrengeländer gesichert.
Das ursprünglich montierte Geländer besass drei Stangen. Um die Schneeräumung zu erleichtern, wurde die unterste Stange entfernt. Wo das Geländer wegen Lawinengefahr im Herbst entfernt wird, wird im Frühjahr nur die oberste Stange montiert.
 Sustenpass (S1)

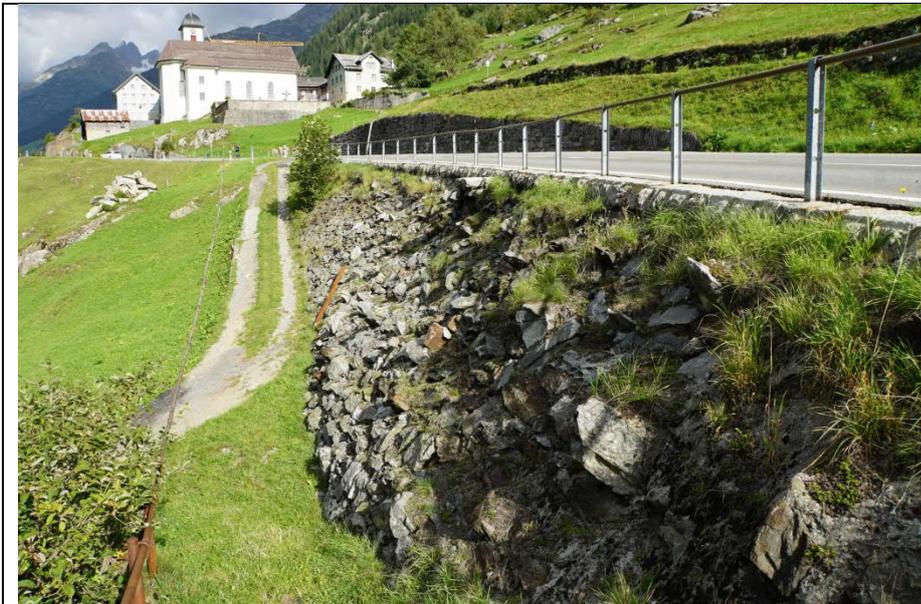
Geländer auf einer rollierten Böschung bei Meien.
 Sustenpass (S7)

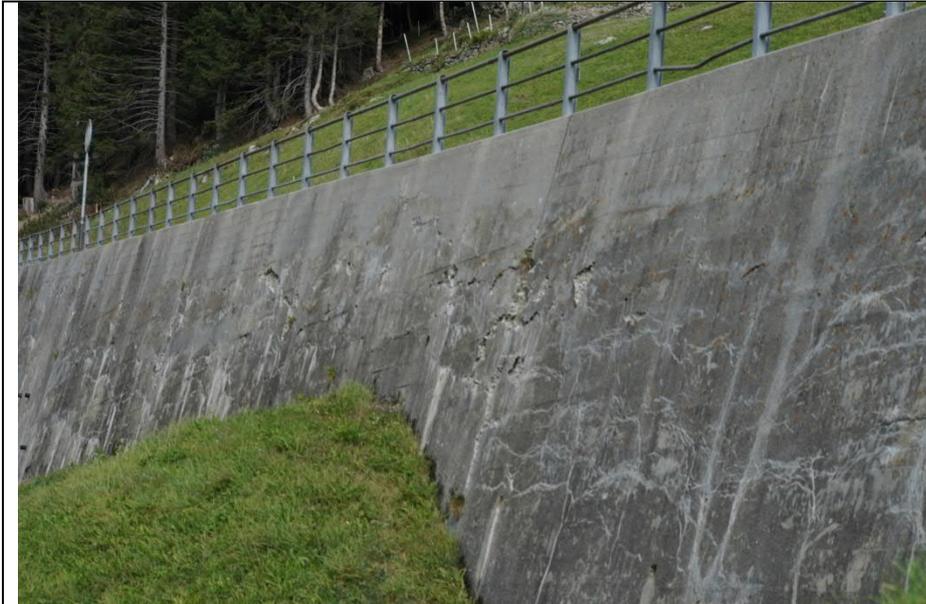
Geländer auf einer Stützmauer bei Schwaltenrain, Sustenpass (S13b)

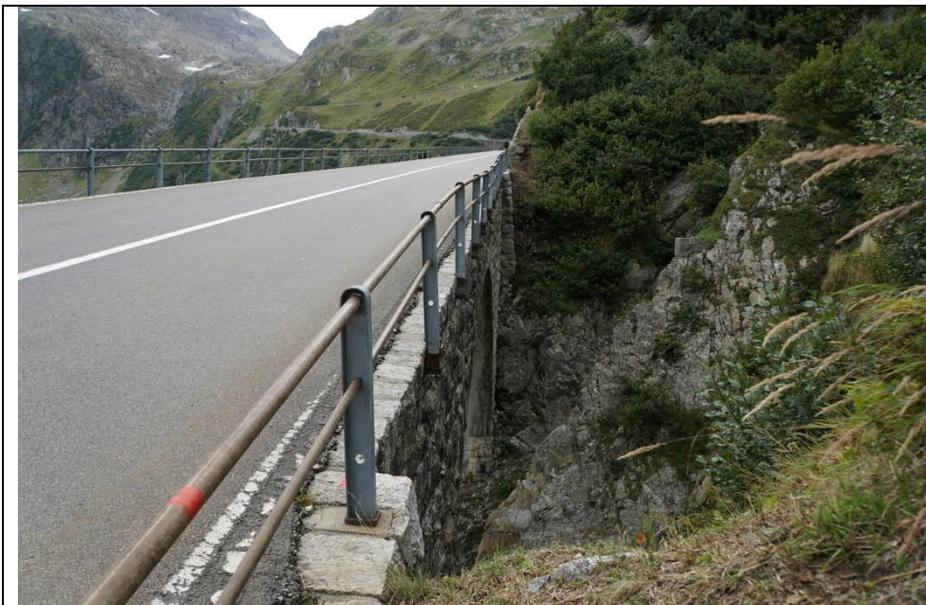
Berg- und talseitiges Geländer auf einer Brücke unterhalb des Silberbergs. Auf der Brücke ist das Geländer seitlich montiert. Das talseitig durchgehende Geländer führt zu einem homogenen Strassenbild. Sustenpass (S28)

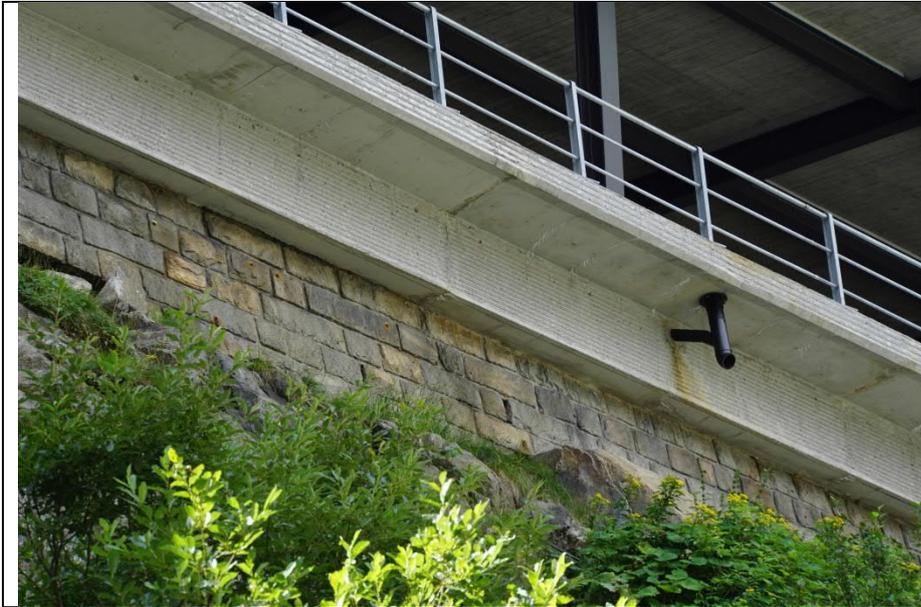
Talseitiger Abschluss der Galerie Brüggwaldboden Gotthardpass (G13)

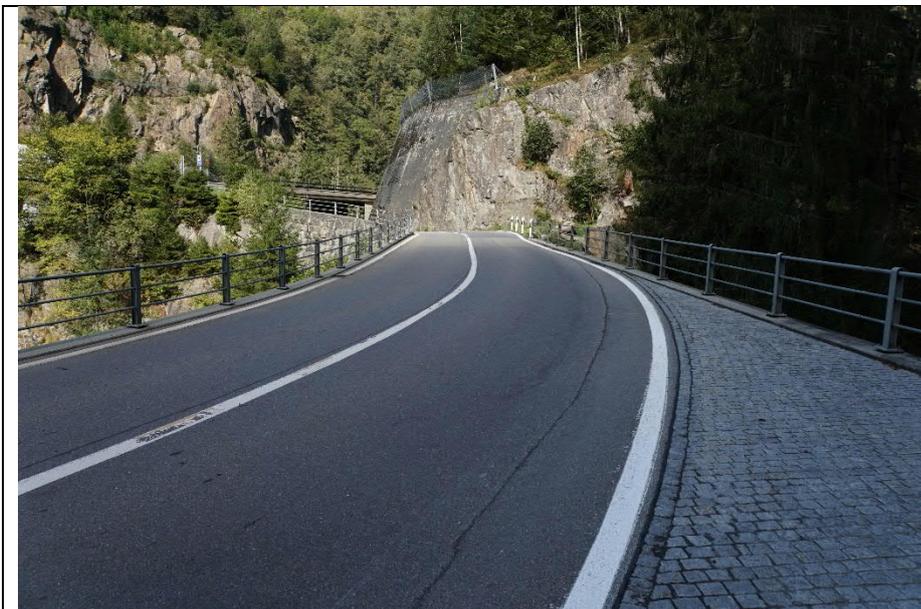
Beidseitiges dreifaches Eisenröhrengeländer auf der Brücke über den Fellibach. Amsteg-Göschenen (AG18)

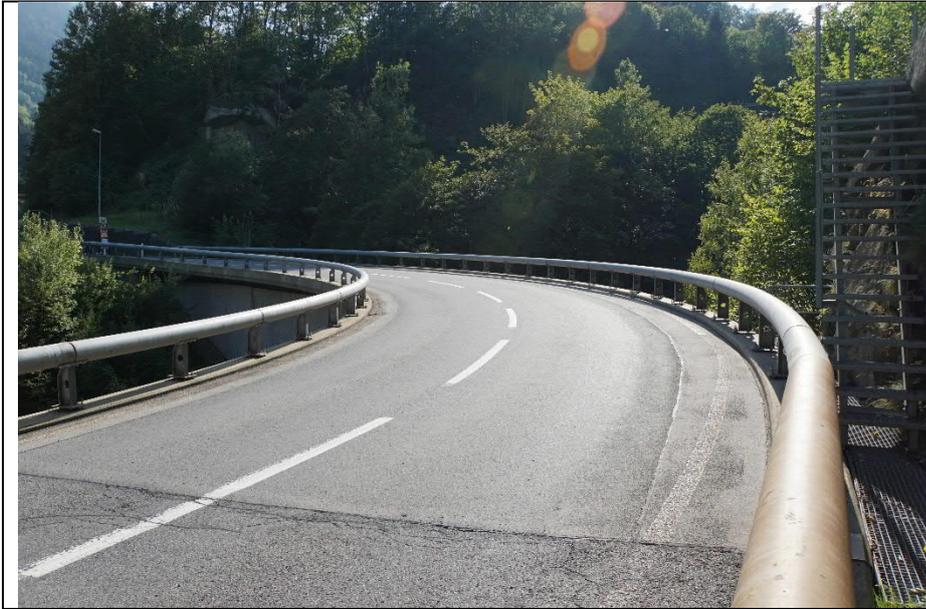
Massives Stahlröhrengeländer bei der neuen Mühlebrücke bei Wasen. Amsteg-Göschenen (AG33)

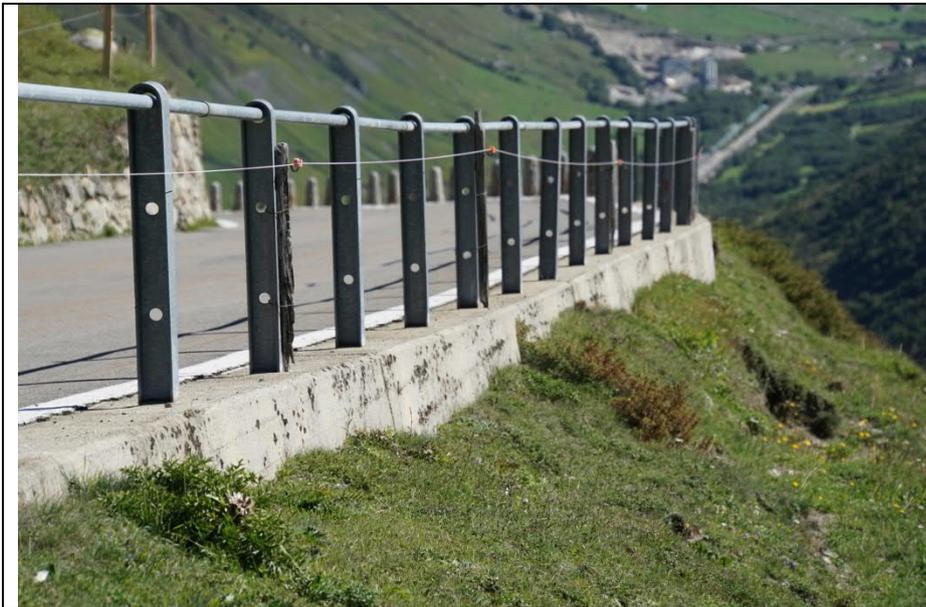
Talseitiges Geländer auf einem Betonriegel oberhalb von Realp. Furkapass (F15)

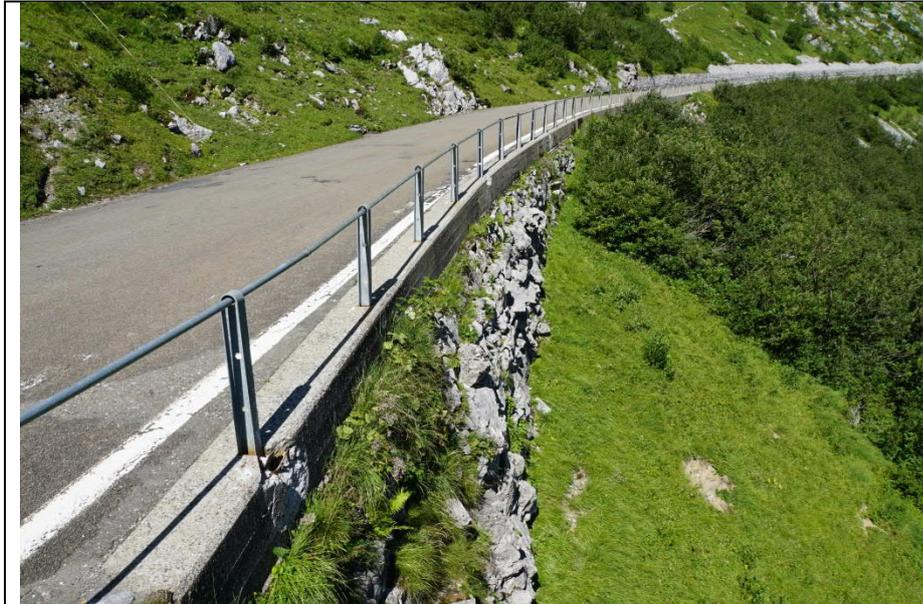
Talseitiges Gelände auf einem Betonriegel oberhalb von Wild Boden. Klausenpass (K11)

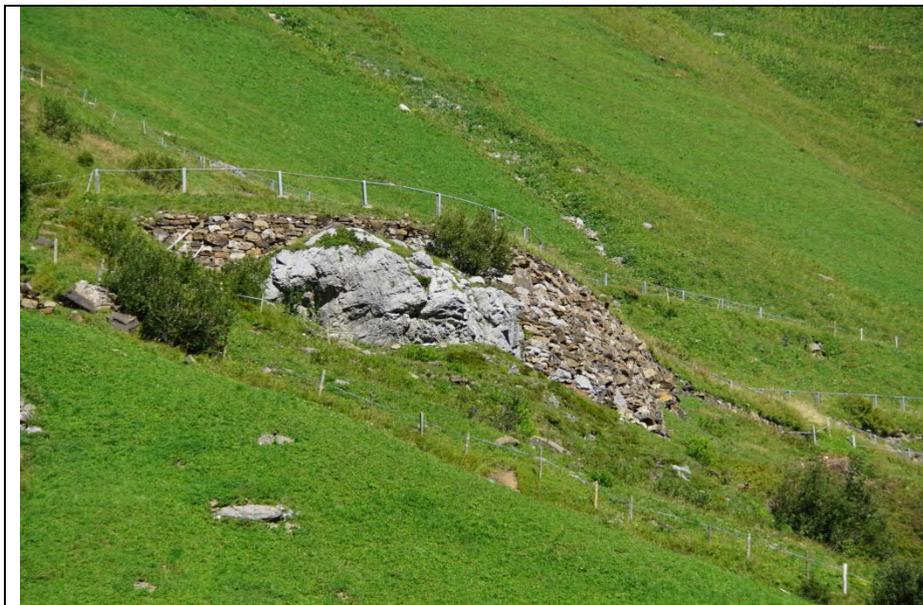
Talseitiges Gelände bei den Serpentinien oberhalb der Jägerbalm. Klausenpass (K14)

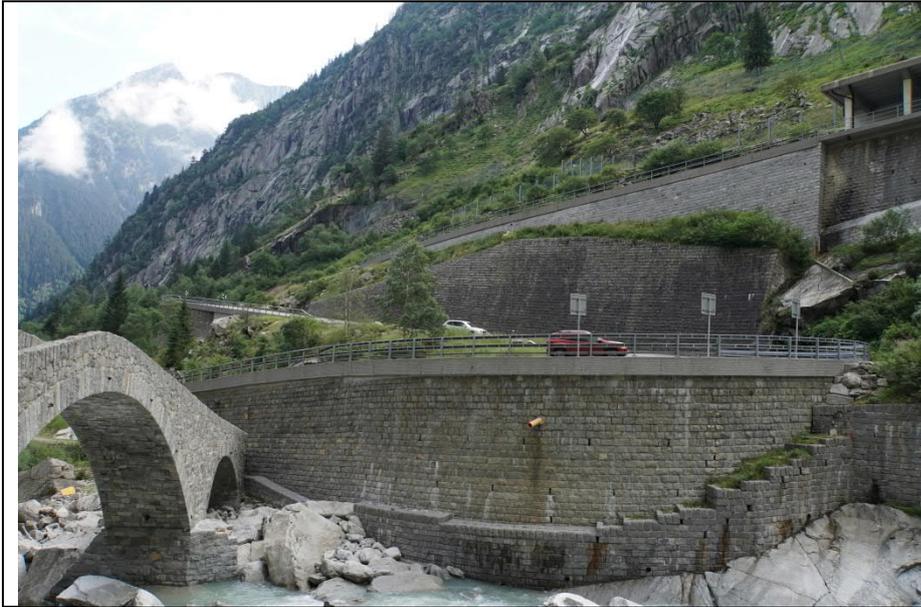
Der talseitige Abschluss der Fahrbahn in der Schöllenen erfolgt durchgehend mit einer modernen Leitplanke mit Kastenprofil auf einem Betonkordon mit aufgerauter Stirnfläche. Die durchgehend identische Ausführung des talseitigen Strassenabschlusses führt zu einer homogenen modernen Strassengestaltung. Gotthardpass (G6)

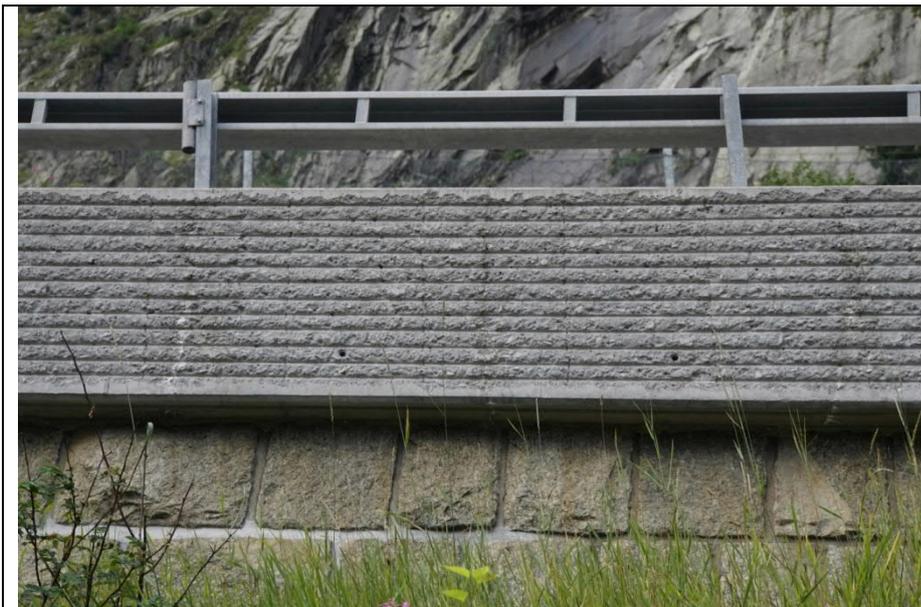
Detail des auskragenden Betonkordons mit der aufgesetzten Leitplanke in der Schöllenen. Gotthardpass (G2)

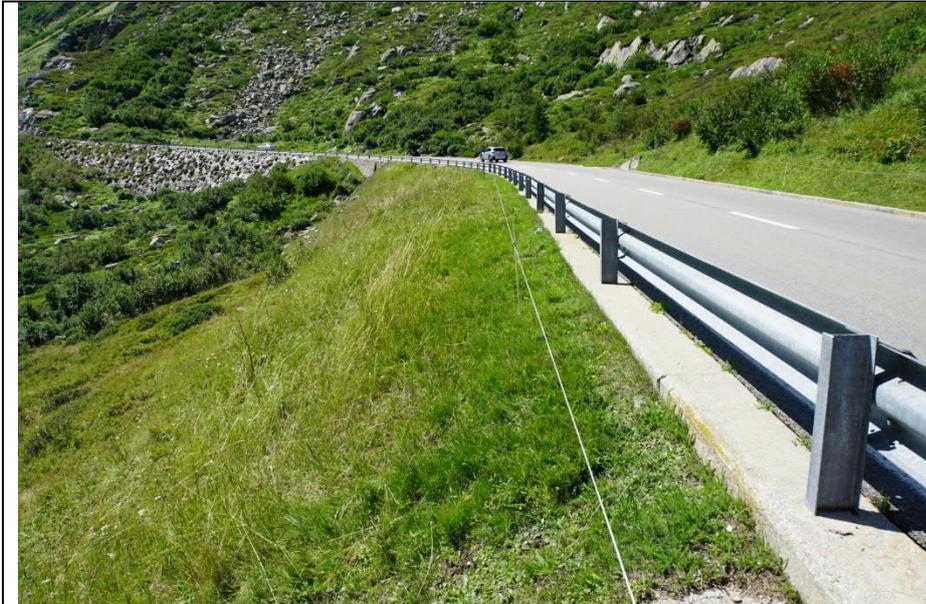
Oberhalb vom Mätteli wurden die historischen Strassenbegrenzungen vielerorts durch eine Leitplanke mit einem Plankenprofil ersetzt. Gotthardpass (G14)

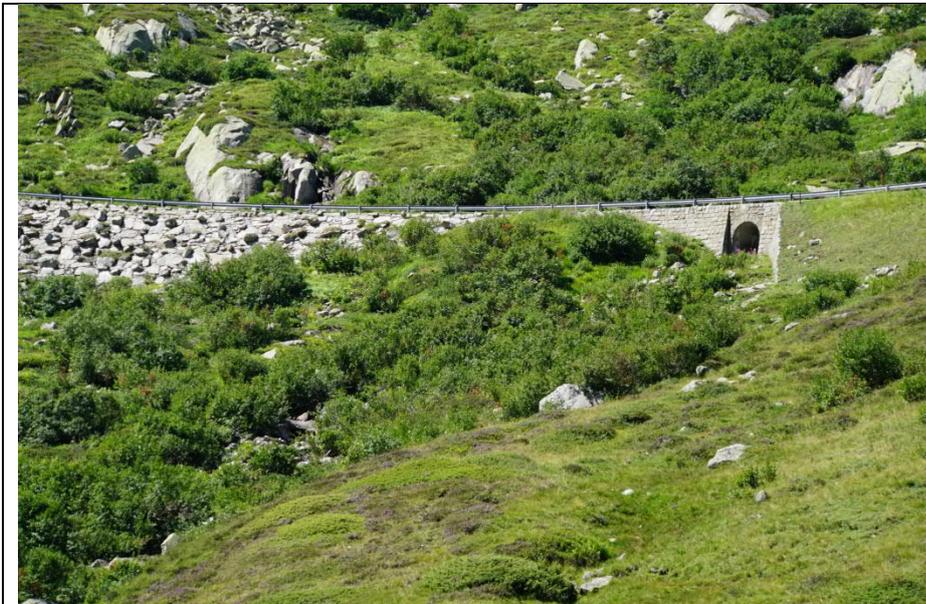
Talseitige Leitplanke oberhalb vom Mätteli. *Je stärker das Rückhaltesystem ausgebaut ist, desto stärker ist auch die Fernwirkung und der Eingriff in die Landschaft.* Gotthardpass (G14)

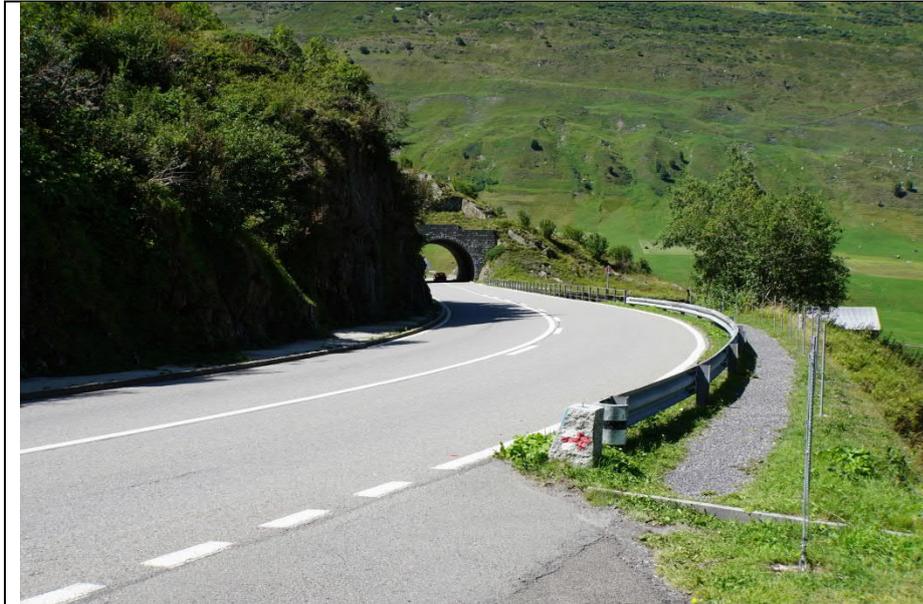
Inhomogenes Strassenbild mit Geländer und Leitplanke oberhalb von Hospental. Es ist der unterschiedlichen Exposition resp. Rückhaltewirkung zu verdanken. Ein Geländer mit Leitplanke in der Kurve würde es erlauben, die Strassenbegrenzung zu vereinheitlichen.
Gotthardpass (G25)

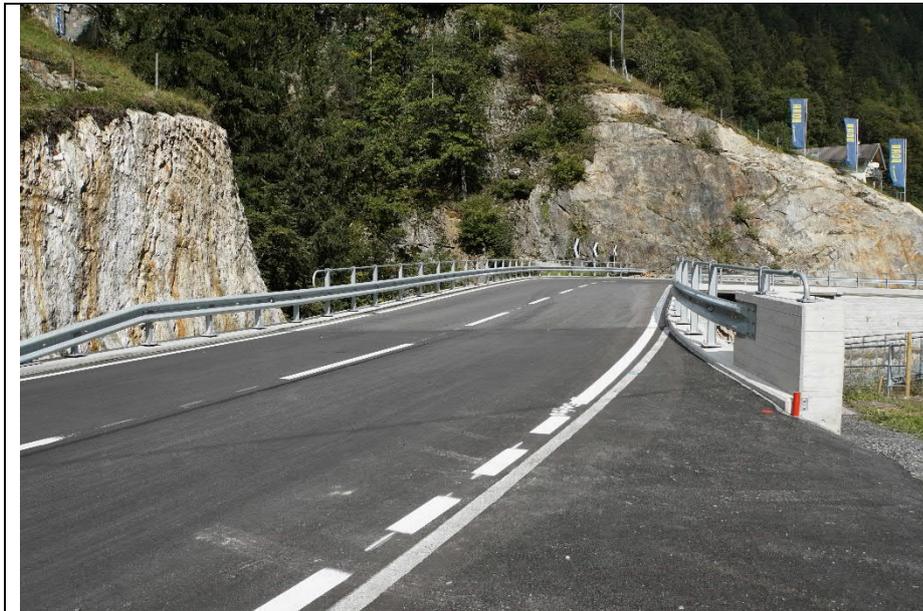
Im Rahmen der Instandstellung der Intschialpbachbrücke wurde beidseitig eine Leitplanke installiert. Die Leitplanke beschränkt sich auf den Brückenbereich und es wurde eine grösserer Pfostenabstand gewählt und den Abschluss aufzulockern (vgl. diese Situation auch in auch Kap. 2.1.1).
Amsteg- Göschenen (AG11)

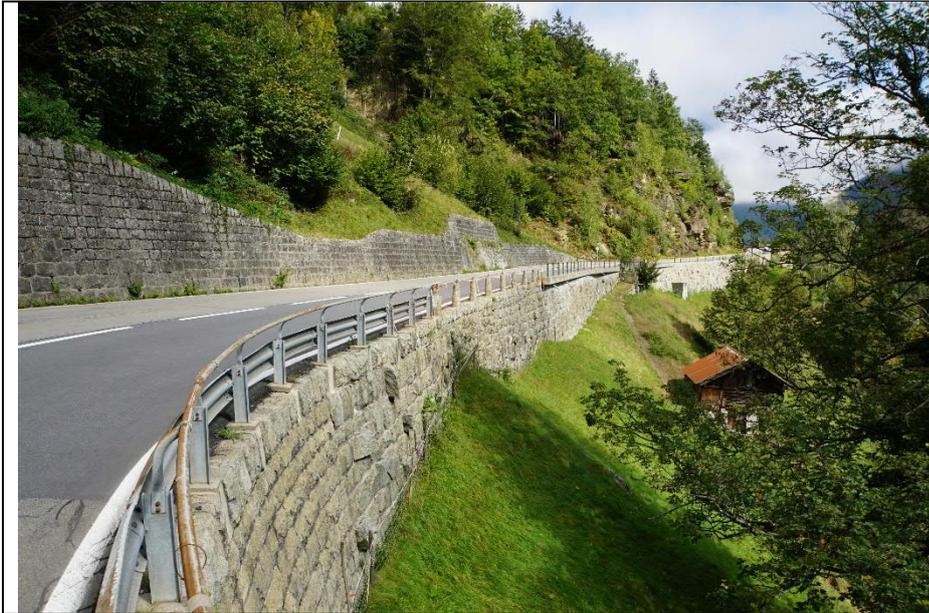
Unregelmässige Abfolge von unterschiedlichen Strassenabschlüssen bei Intschi.
Diese Inhomogene Gestaltung ist grundsätzlich zu vermeiden.
Amsteg-Göschenen (AG14)

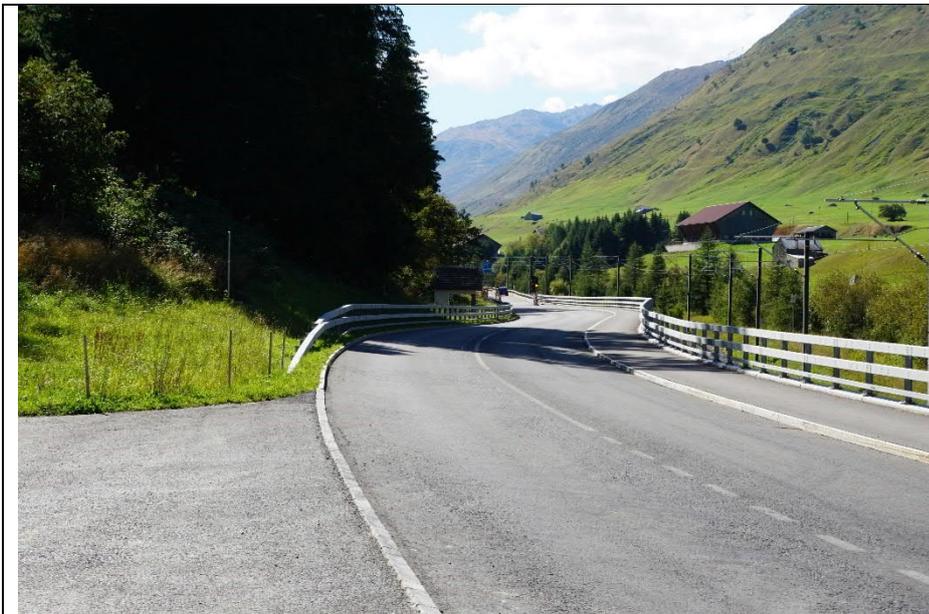
Moderner Strassenraum mit beidseitiger Leitplanke mit Kastenprofil vor Hospental.
Urseren (U28)

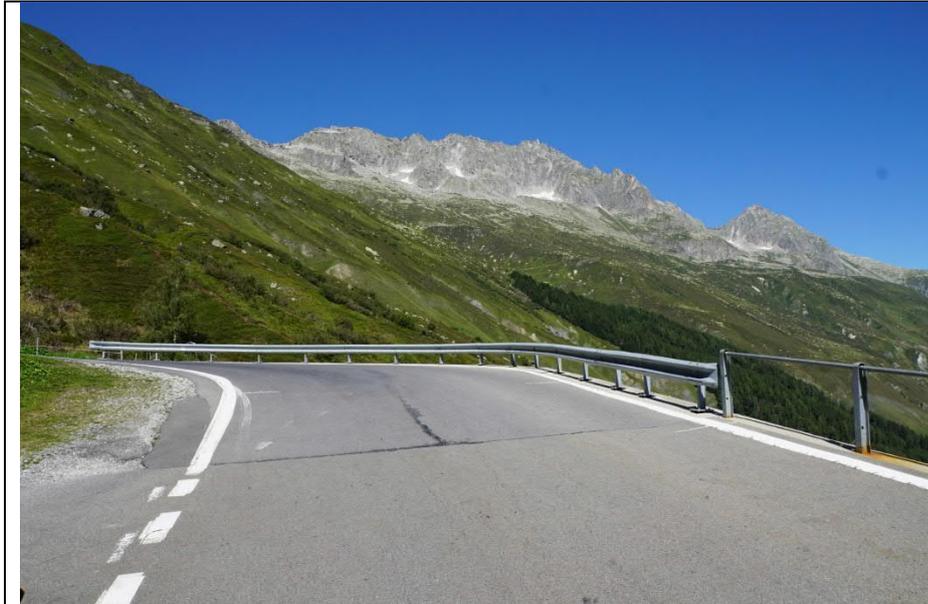
Inhomogenes Strassenbild oberhalb von Realp. Es ist der unterschiedlichen Exposition resp. Rückhaltewirkung zu verdanken. Ein Geländer mit Leitplanke in der Kurve würde es erlauben, die Strassenbegrenzung zu vereinheitlichen.
Furkapass (F35)

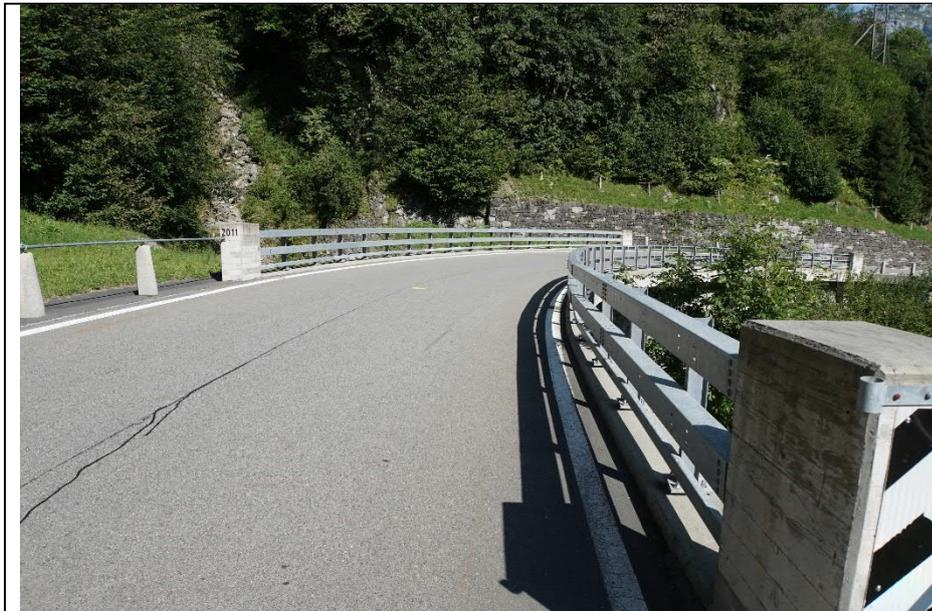
Beidseitige eine Leitplanke über die Brücke bei Weidli am Klausenpass. *Die Leitplanke beschränkt sich auf den Brückenbereich und ist baulich klar von den angrenzenden Fahrbahnbegrenzungen getrennt.*
Klausenpass (K81)

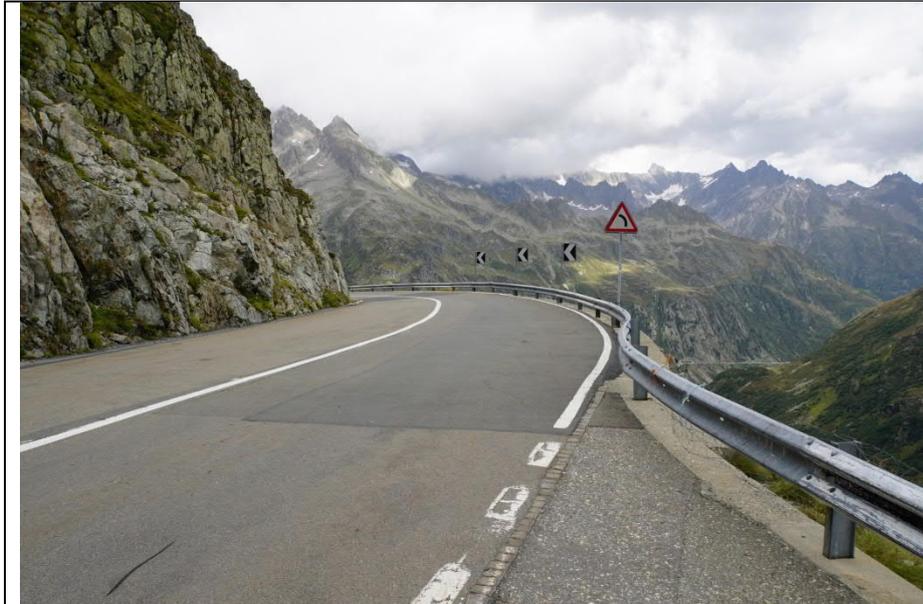
Im Anschluss an den Scheiteltunnel wurden die talseitigen historischen Strassenbegrenzungen durch eine Leitplanke mit einem Plankenprofil ersetzt.
Hier ist wegen der Aussicht eine niedrige Strassenbegrenzung angebracht.
Sustenpass (S22)

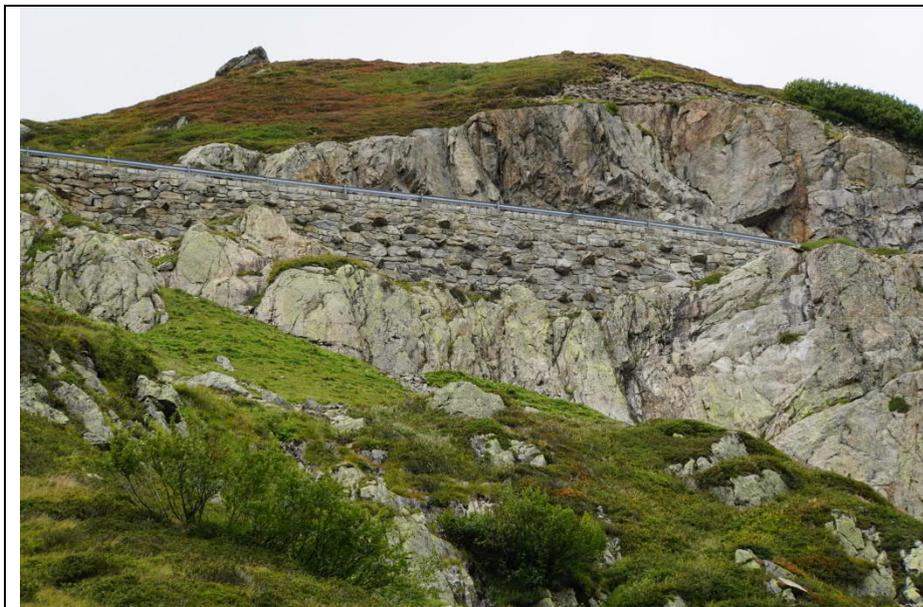
Talseitige Leitplanke im Anschluss an den Scheiteltunnel.
Je stärker das Rückhaltesystem ausgebaut ist, desto stärker ist auch die Fernwirkung und der Eingriff in die Landschaft.
Auch deswegen ist hier ein niedriges Profil angebracht.
Sustenpass (S21)

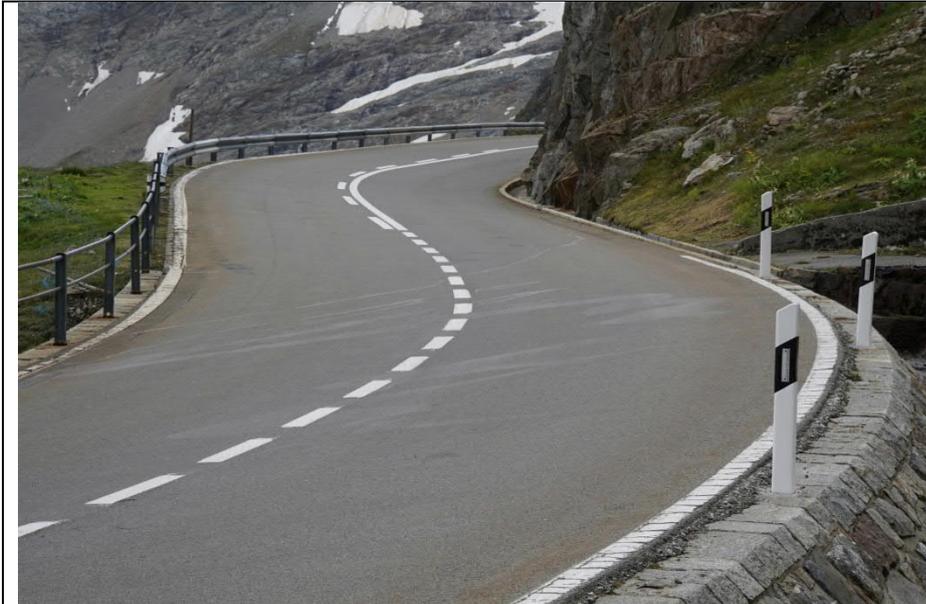
Inhomogenes Strassenbild
unterhalb der Passhöhe.
Sustenpass (S24)

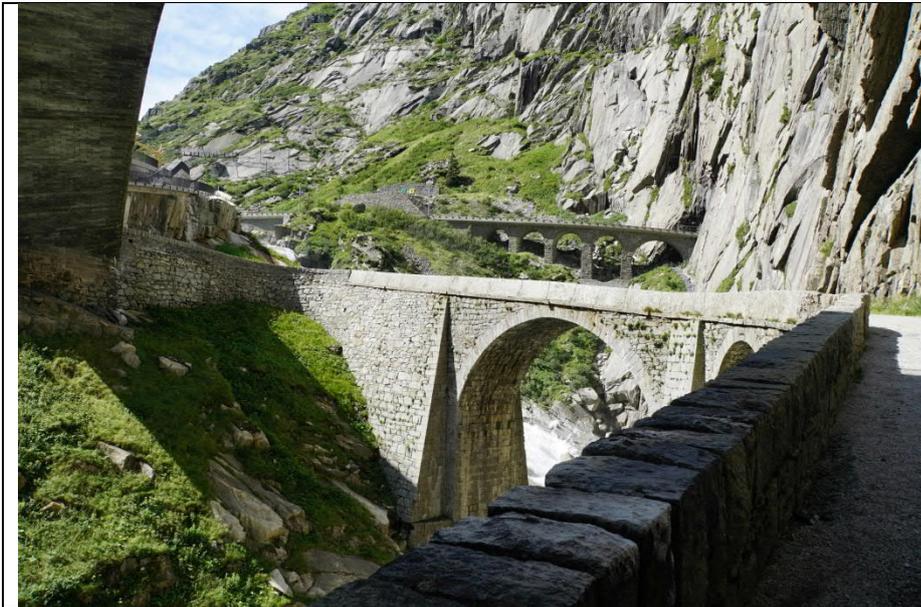
Die Stützmauer entlang der alten Passstrasse sind talseitig mit einer Brüstungsmauer aus quaderförmigen Bruchsteinen abgeschlossen. Gotthardpass (G11)

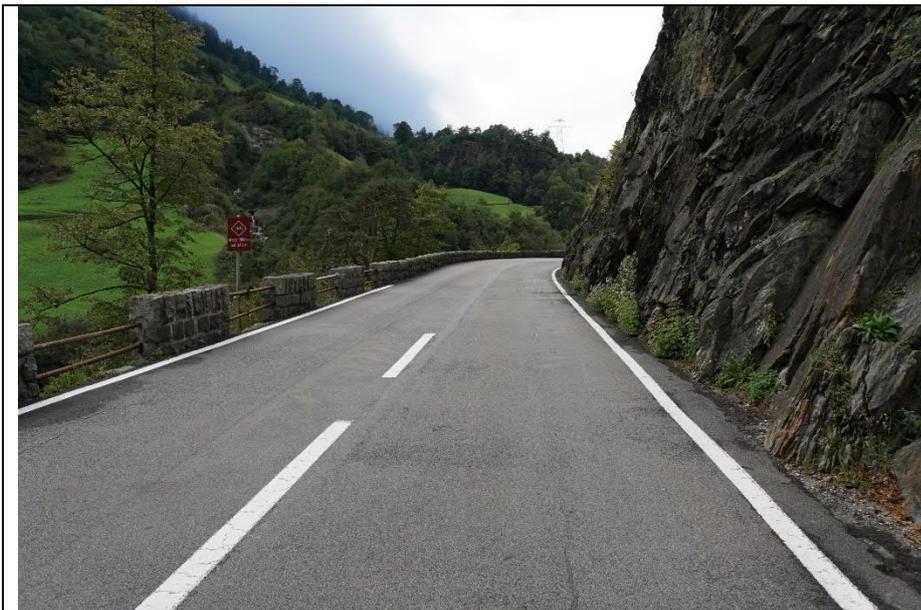
Oberhalb Amsteg werden die talseitigen Stützmauern mit einer Brüstungsmauer aus Quadersteinen abgeschlossen. Die Brüstungsmauer ist teilweise aufgelöst und mit einem Eisenröhrengeländer verbunden. Amsteg-Göschenen (AG2)

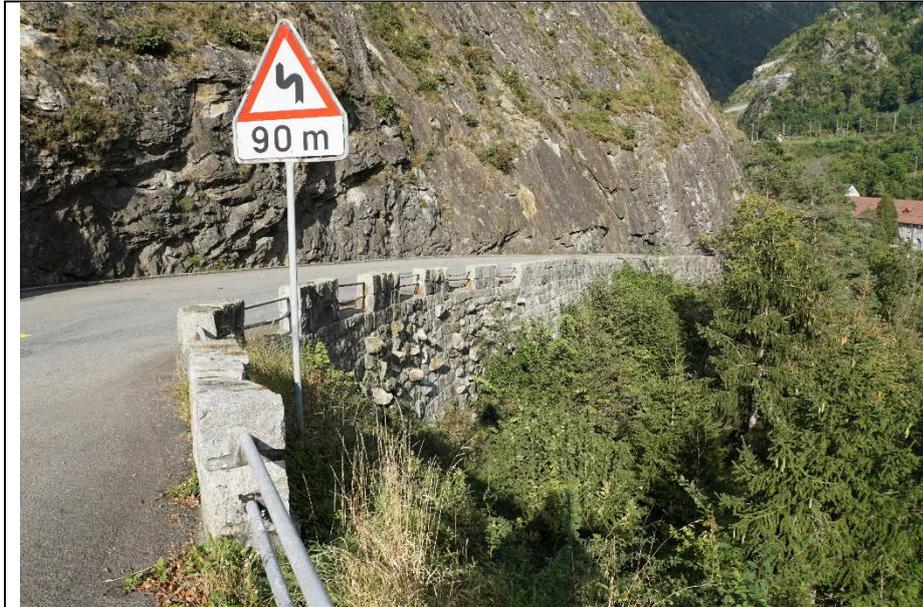
Stützmauer mit Brüstungsmauer nach Amsteg. Die Brüstungsmauer ist teilweise aufgelöst und mit einem Eisenröhrengeländer verbunden. Amsteg-Göschenen (AG40)

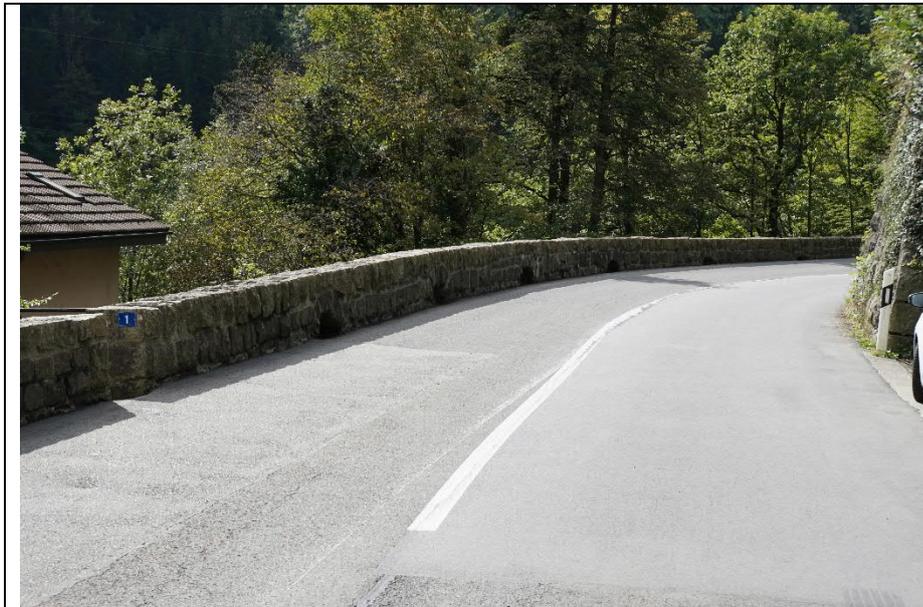
Bei Intschi sind die talseitigen Stützmauern mit einer Brüstungsmauer aus Quadersteinen abgeschlossen. Die Ausführung ist identische wie bei den Brüstungsmauern nach Amsteg, ausser dass die Öffnungen mit dem Eisenröhrengeländer fehlen. Stattdessen besitzt diese Mauer halbkreisförmige Entwässerungsöffnungen, die sog. «Lünetten». Amsteg-Göschenen (AG6)

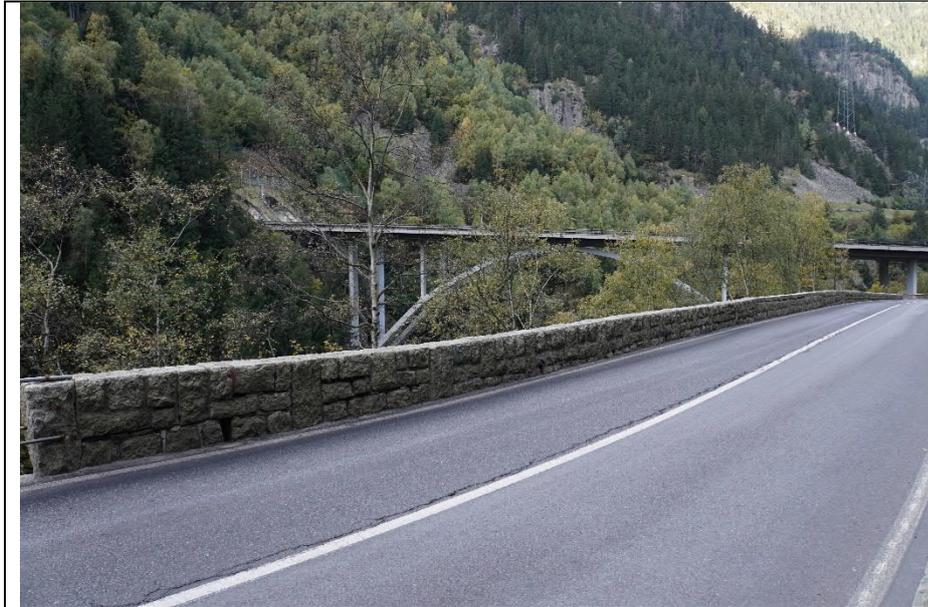
Talseitiger Abschluss der Stützmauer mit einer Brüstungsmauer aus Quadersteinen unterhalb Göschenen.
Die Ausführung ist identisch wie bei den Brüstungsmauern oberhalb Amsteg, ausser dass die Öffnungen mit dem Eisenröhrengeländer fehlen.
Die Mauer besitzt hier kleine Entwässerungsschlitze.
Amsteg-Göschenen (AG47)

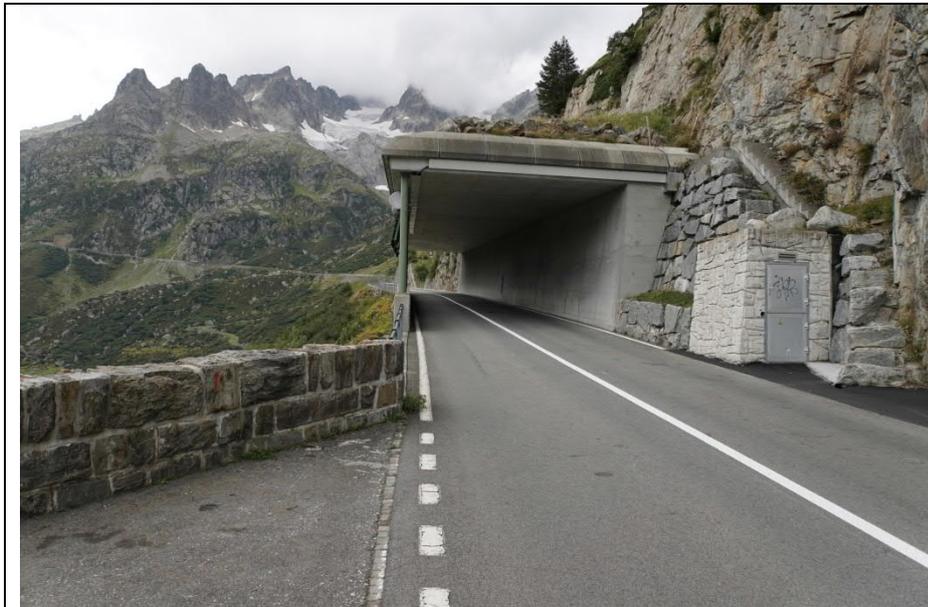
Brüstungsmauer bei einer Ausstellnische unterhalb vom Sustenbrüggli.
Vereinzelt erfolgt der Strassenabschluss entlang der Sustenstrasse mit Brüstungsmauern aus quaderförmigen Bruchsteinen.
Sustenpass (S32)

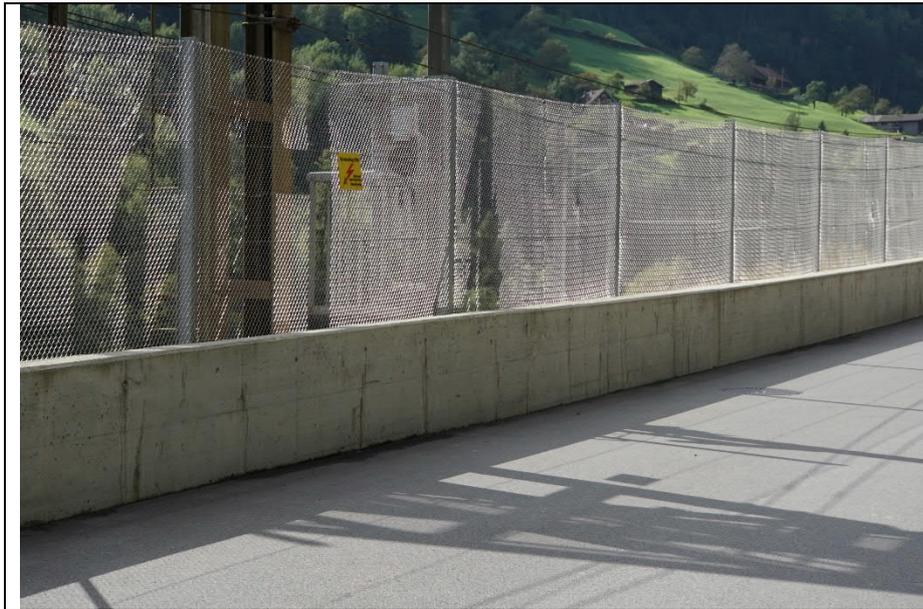
Zwischen Amsteg und Intschi wurden die talseitigen Stützmauern entlang der Bahnlinie mit einer Betonbrüstungsmauer erweitert.
Amsteg-Göschenen (AG5)

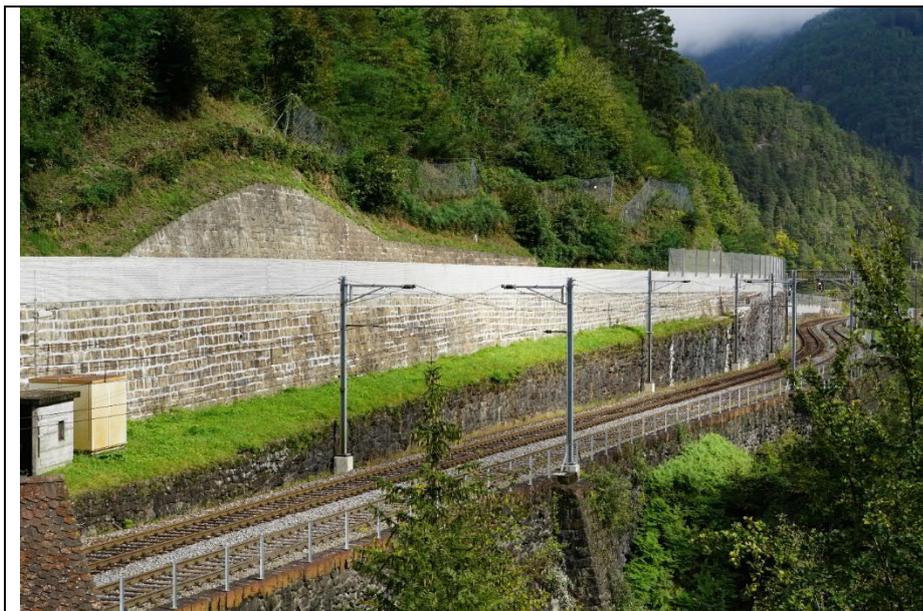
Die Erhöhung mit der Betonmauer stört das Erscheinungsbild der historischen Quadersteinmauer. Das ungegliederte, durchlaufende helle Betonband kommt in der vielfältig strukturierten Umgebung stark zur Geltung.
Amsteg-Göschenen (AG6)

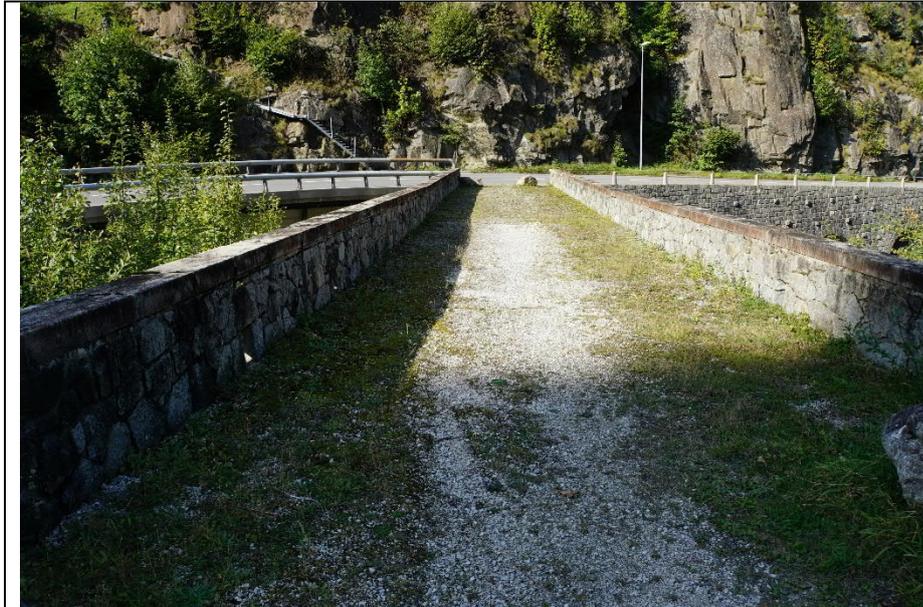
Mühlebrücke über die Meienreuss bei Wasen. Die Mühlebrücke wurde bei einem Unwetter im Jahr 1987 zerrstört und im Jahr 1991 nach alten Plänen inkl. den beidseitigen Brüstungsmauern wiederaufgebaut. Amsteg-Göschenen (AG32)

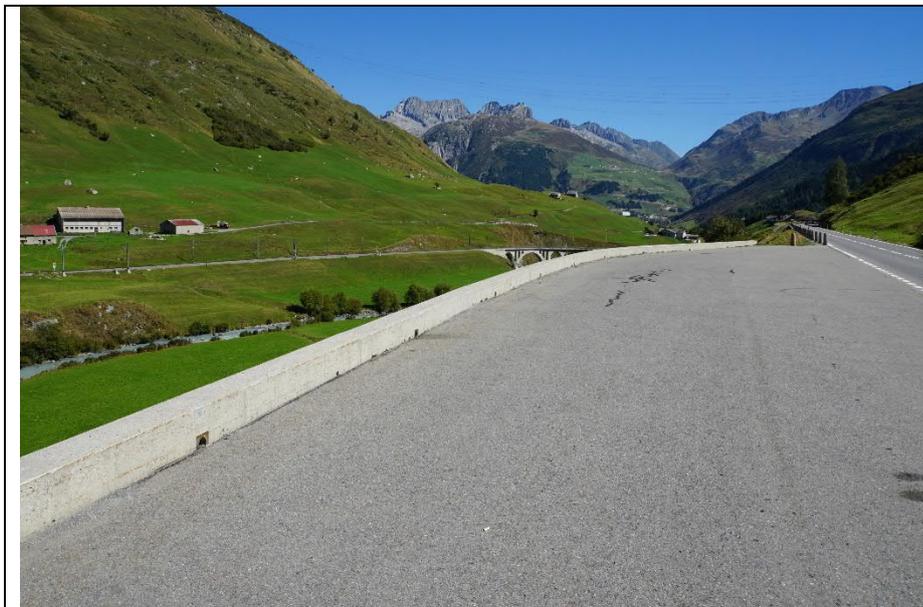
Niedrige Beton-Brüstungsmauer entlang einer Ausstellnische zwischen Hospental und Zumdorf. Der Abschluss der Ausstellbucht unterscheidet sich stark von den angrenzenden Fahrbahnabschlüssen (Kolonnensteine). Es handelt sich hier auch nicht um ein historisches Element. Urseren (U14)
