Hochwasserschutz Reuss

Hochwasser im Kanton Uri

Ein historischer Rückblick und das Hochwasser vom 24./25. August 1987

Wiederaufbau der Dämme an der Reussmündung im Kanton Uri

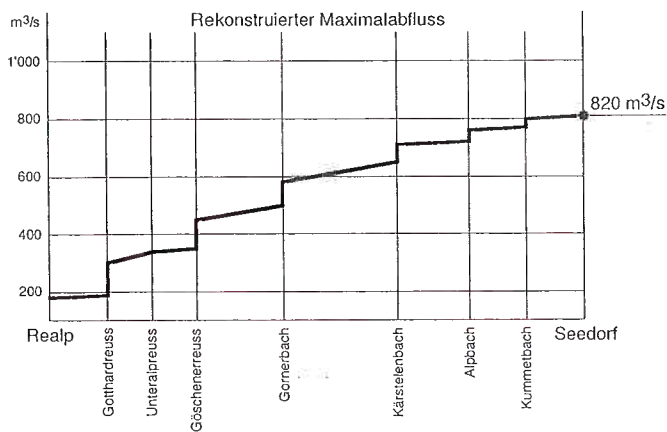
3

HQ 1987 (mit Retention)	820 m ³ /s
HQ 1987 (ohne Retention)	1000-1100 m ³ /s
Kapazität alter Reusskanal (bordvoll)	rund 600 m ³ /s
Grösstes, von 1917-1987 in Seedorf gemessenes Hochwasser:	560 m ³ /s
HQ ₅	390 m ³ /s
HQ ₂₀	520 m ³ /s
HQ ₅₀	620 m ³ /s
HQ ₁₀₀	720 m ³ /s
EHQ (Extremhochwasser)	1150 m ³ /s

Spitzenabflüsse (HQ) bezogen auf die Messstation Seedorf (oben rechts)

hätten die Stauseen und Überflutungsgebiete keine Retentionswirkung entfaltet. An der Messstation in Seedorf wäre dann ein Spitzenabfluss von rund 1000 bis 1100 m³/s festgestellt worden. Der folgende Vergleich der Spitzenabflüsse des Hochwassers 1987 mit statistischen Spitzenabflüssen (d.h. Spitzenabflüsse mit zugeordneten Jährlichkeiten) verdeutlichen das Ausmass des Ereignisses von 1987 (Bild 3).

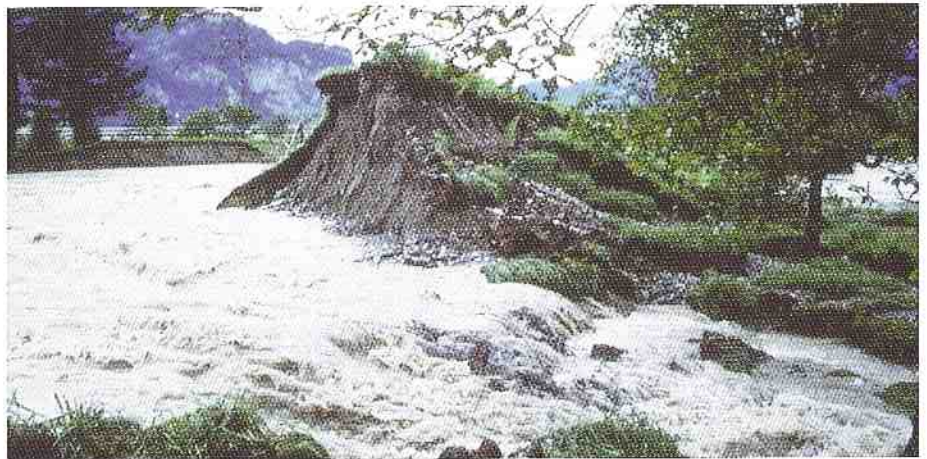
4

Dammbruch, Zustand nach dem Hochwasser 1987

Durch die massive Überlastung brachen die teilweise über 100-jährigen Dämme des alten Reusskanales an drei Stellen (Bild 4). Grossflächige Überflutungen mit

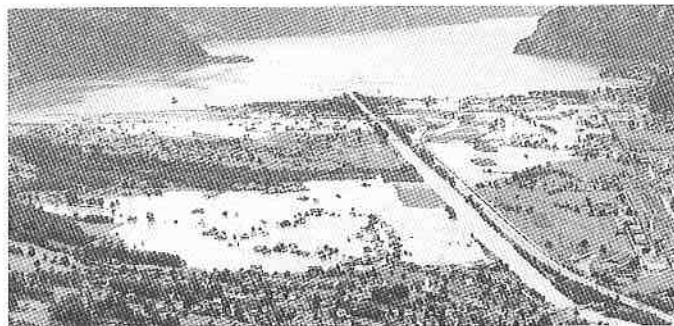
5

Überflutungen der Reussebene nach dem Hochwasser 1987

schweren Schäden an Siedlungen, Infrastrukturanlagen und Kulturland zwischen Attinghausen und dem Urnersee waren die Folge (Bild 5).

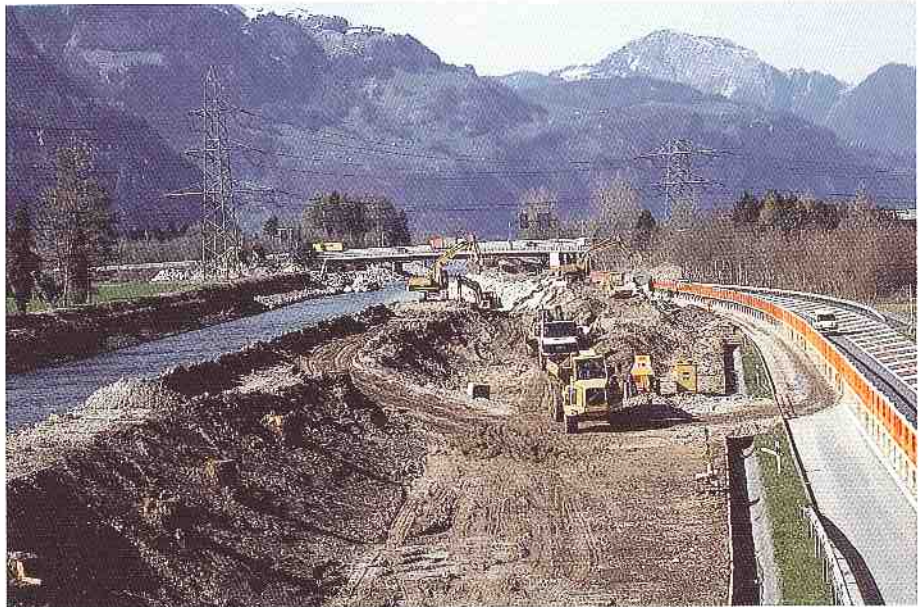
1
Verschiebung des Reussdammes (Bild: Irène Elber)

dabei um kleine Korrekturen handelt, so geben sie dem Gerinne doch einen abwechslungsreicheren Charakter und lockern das Erscheinungsbild in verblüffender Weise auf (Bild 1).

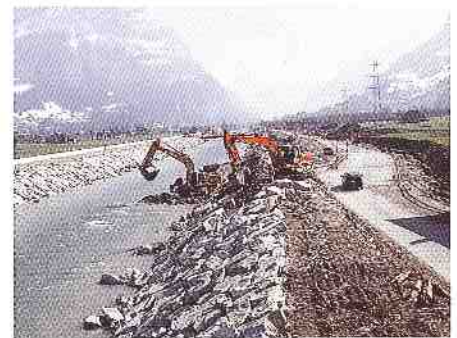
2
Ersatz des Uferschutzes (Bild: Irène Elber)

Um die Dämme vor dem abfliessenden Wasser im Gerinne zu schützen, waren auf der ganzen Länge bauliche Massnahmen erforderlich. Die eng ineinander verkeilten Reussbollen mit Durchmessern von 20 bis 30 cm wichen einem Blocksatz mit Blöcken von 1 bis 4 t Gewicht. Insgesamt wurden dazu rund 230 000 t Blöcke benötigt (Bild 2).

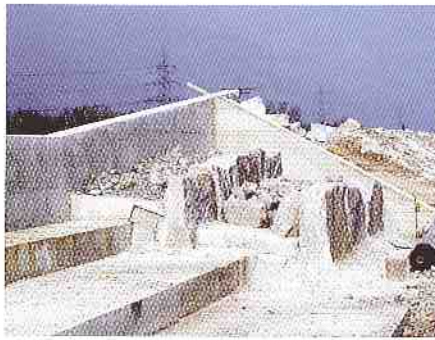
3 Entlastungsanlage Altdorf während des Baus (links)

Für das Abfliessen der geforderte Kapazität hätten die Reussdämme massiv erhöht werden müssen, was bei den flachen Uferböschungen erhebliche Kulturlandflächen beansprucht hätte. Die vorhandene Autobahnbrücke über die Reuss beschränkte zudem durch die sehr geringe Höhe die Abflusskapazität. Die Brücke anzuheben, hätte einen Neubau der Zufahrtsrampen über mehrere Hundert Meter verlangt. Statt einer Dammerhöhung wurden daher zwei Entlastungsanlagen, Altdorf und Reussdelta, konzipiert, die das Reussgerinne ab einer gewissen Abflussmenge gezielt und kontrolliert entlasten (Bild 3).

Bei der Entlastungsanlage Altdorf ereignet sich eine Überflutung alle 50 Jahre - entsprechend $620 \text{ m}^3/\text{s}$ Abfluss. Die Anlage setzt sich aus zwei rund 180 m langen Teilstücken zusammen. Auch diese in ihrer Höhe um rund 1 m reduzierten Dammabschnitte sind überströmbar ausgebildet und liegen je leicht gegen die Reuss angewinkelt plaziert. Aufgrund von hydraulischen Modellversuchen an der Versuchsanstalt für Wasserbau der ETH Zürich wurde erkannt, dass auf diese Weise eine grössere Entlastungsmenge auf einer kürzeren Strecke erreicht werden kann. Das Wasser, welches hier das Reussgerinne verlässt, ergiesst sich direkt auf die Auto-

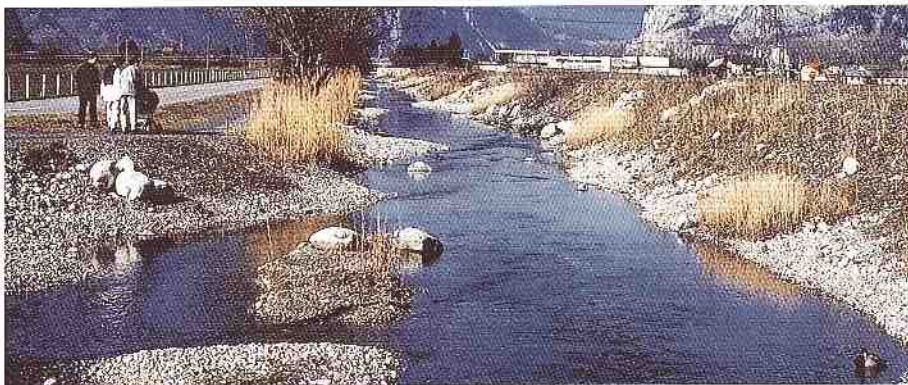
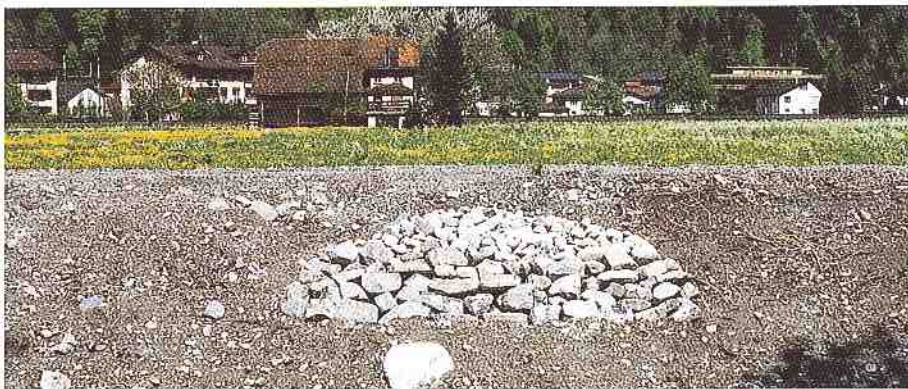
1

Neu gestalteter Altdorfer Giessen (Bild: Irène Elber)

Bei Extremhochwasser wird der maximale Überflutungsbereich durch zwei Sekundärdämme begrenzt. Diese zurückversetzten Verteidigungslinien mussten sowohl aus landschaftlicher wie ebenso aus landwirtschaftlicher Sicht günstig platziert werden. Der Sekundärdamm im Gebiet Flüelen-Altdorf wurde deshalb parallel zum Altdorfer Giessen geführt und in die Renaturierung dieses Gewässers miteinbezogen. Im Reussdelta bei Seedorf wurde der zurückversetzte Damm entlang der Alten Reuss geschüttet. Damit konnte die Böschung des Gewässers neu gestaltet werden (Bild 1).

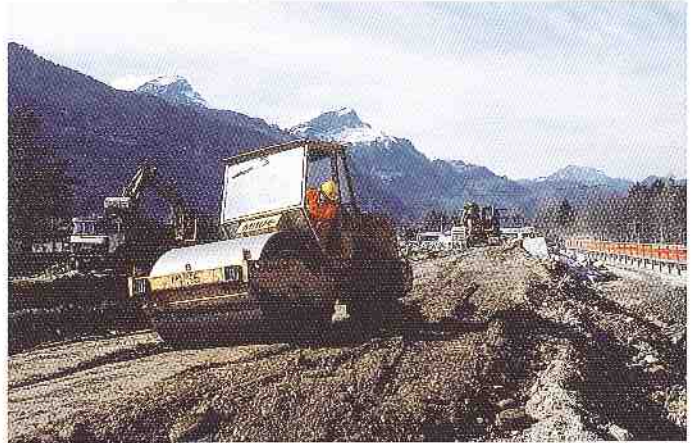
1
Klassischer Dammbau bei der Dammverschiebung unterhalb Brücke Seedorf

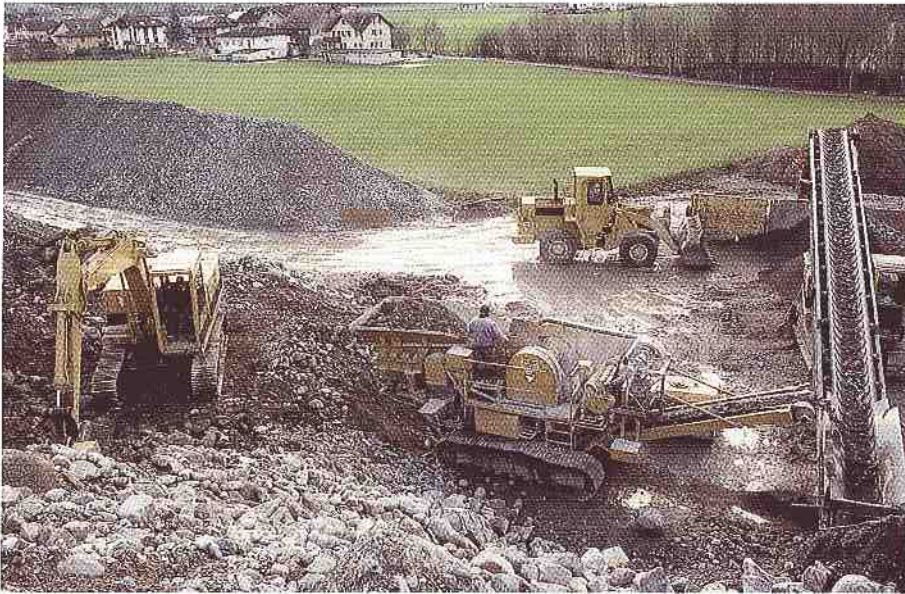
4

Brechen von Steinen und Aussieben zu Auflastfiltermaterial

Aufgrund des stellenweise sehr hohen Anteils an Blöcken mit Durchmesser grösser als 200 mm musste das Material gebrochen werden. Die dazu verwendete Anlage konnte auch das Zerkleinern der Reussbollen aus dem alten Uferschutz bewerkstelligen. Nach dem Brechen wurde das Material mittels Förderband über ein Sieb mit Lochdurchmesser von 8 mm geführt. Durch den Umstand, dass das Material immer in erdfeuchtem Zustand angeliefert

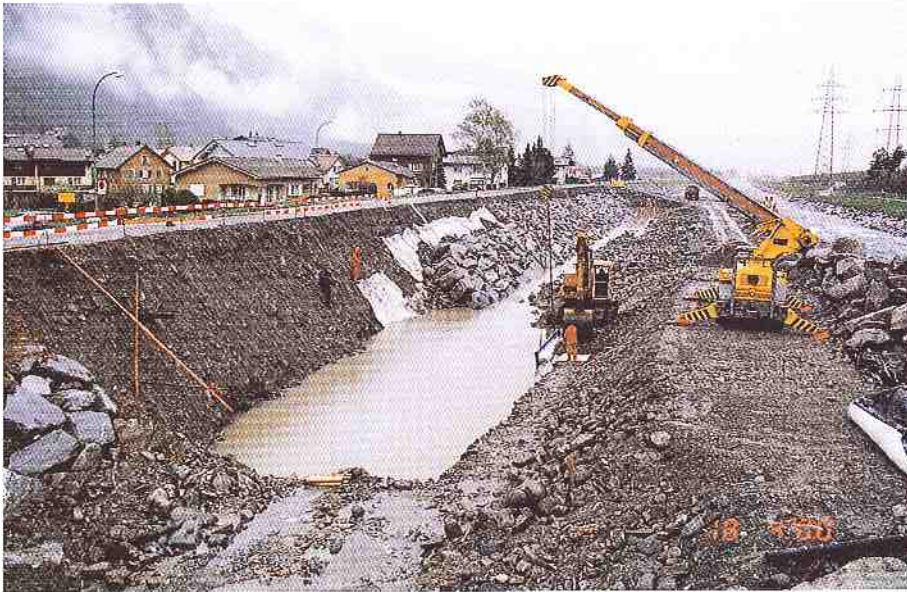
5

Verlegearbeiten von Dichtungsmatten

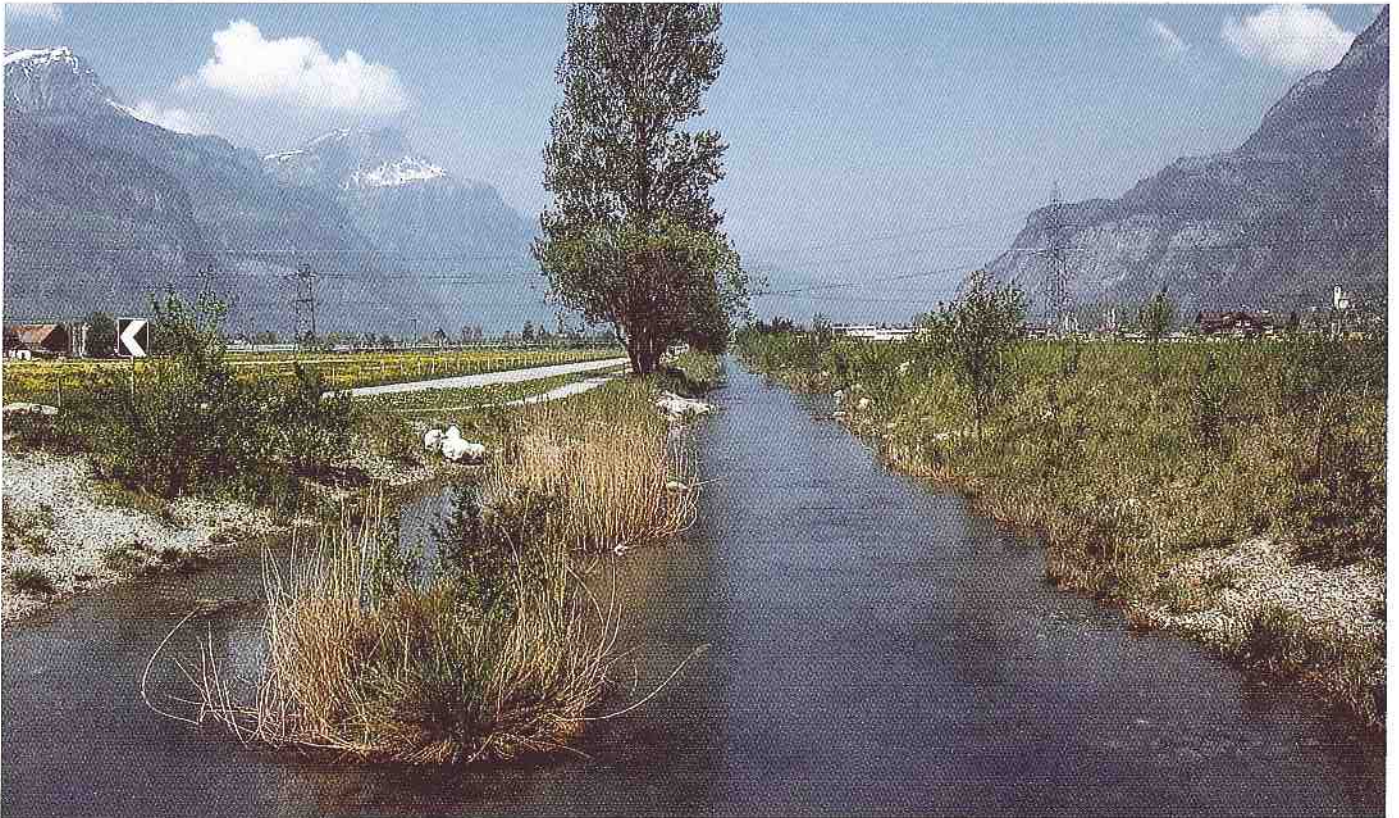
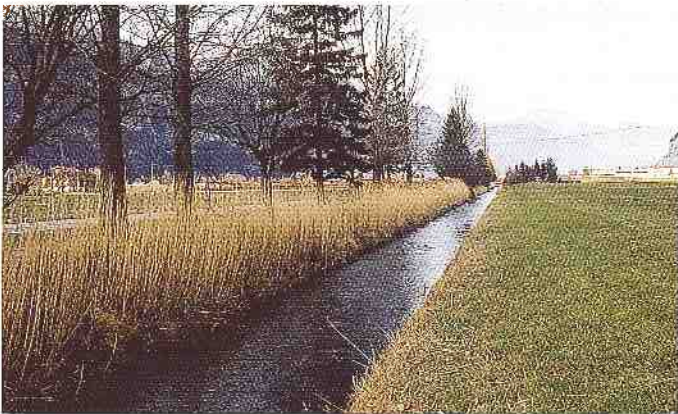
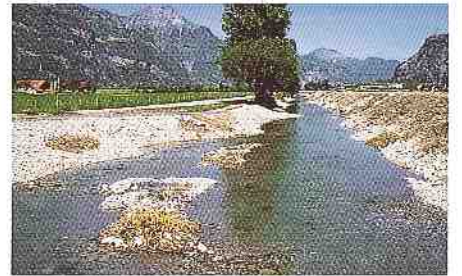
3.1, 3.2, 3.3
Giessen: vorher (links) – Bau (rechts) – nachher (oben)

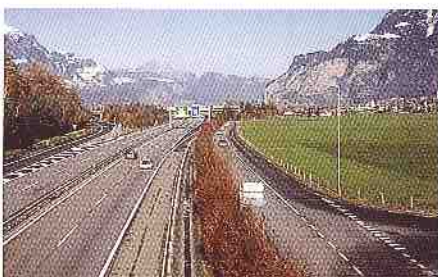
4.1, 4.2
Hochwasserschutzmauer: vorher (unten) – nachher (rechts)

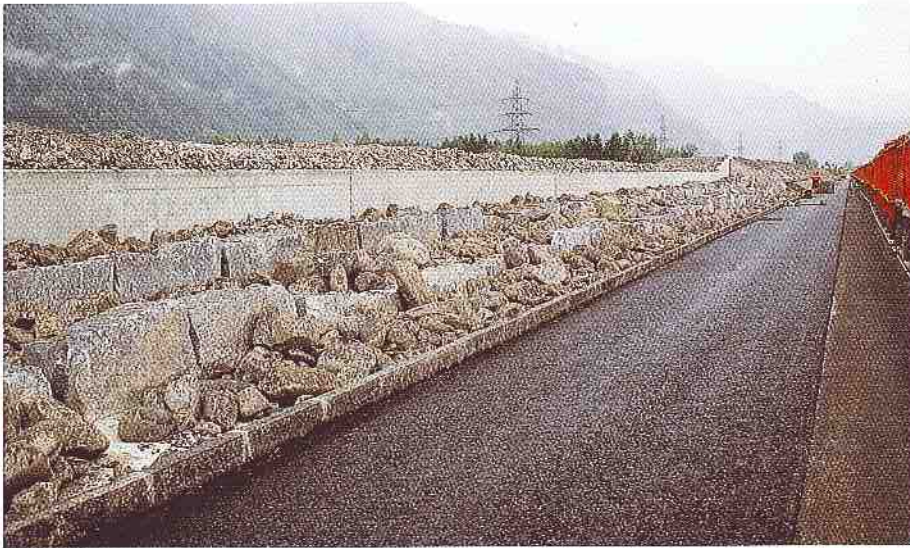
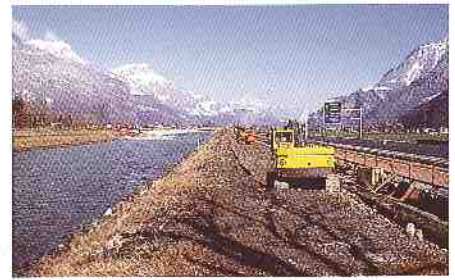
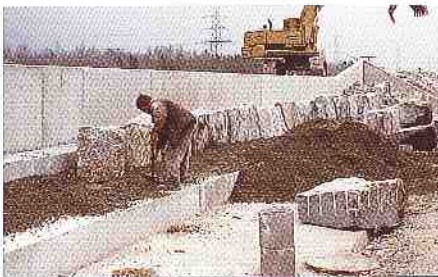
5.1, 5.2, 5.3
Entlastungsanlage Altdorf: zu Beginn (oben rechts) – Bau (links) – nachher (oben links)

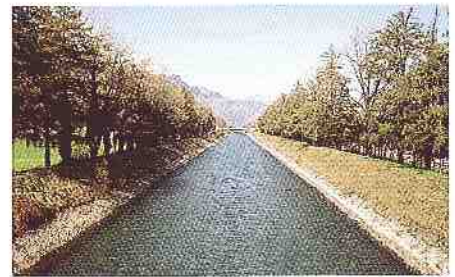
6.1, 6.2
Reussgerinne: vorher (oben rechts) – nachher (unten)
