Schadstoffuntersuchungen in Gärten, Spielplätzen, Rebbergen und Wiesen des Kantons Uri

AMT FÜR UMWELTSCHUTZ

Altdorf, im Juni 2009

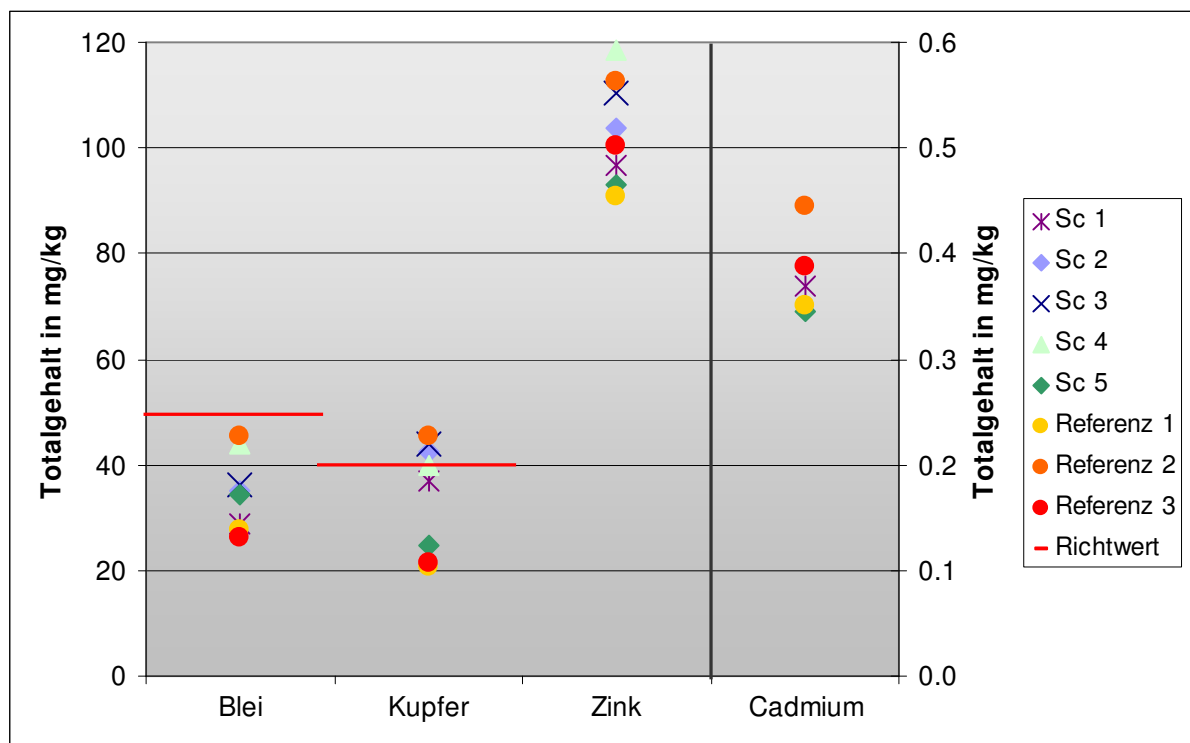
Abbildung 9: Vergleich der Parzellen im Schrebergarten in Schattdorf mit drei Flächen direkt neben dem Areal

Abbildung 9 zeigt einen Vergleich der fünf untersuchten Gartenparzellen in Schattdorf mit drei Referenzflächen auf landwirtschaftlich genutzten Wiesen direkt neben dem Schrebergarten. Es fällt auf, dass die Konzentrationen der Referenz 2 immer wesentlich höher sind als die anderen beiden Referenzen. Die Referenzen weisen recht unterschiedliche Konzentrationen auf. Aufgrund der gemessenen Konzentrationen lässt sich keine klare Zunahme der

Schadstoffe in den Gartenparzellen erkennen. Die Konzentrationsunterschiede der einzelnen Flächen lassen sich durch die natürliche Heterogenität des Bodens erklären. Die Zeit von drei Jahren, die der Garten nun besteht, ist zu kurz, um wirklich schon klare Veränderungen in der Schadstoffkonzentration festzustellen, die auf die Bewirtschaftung zurückzuführen sind.

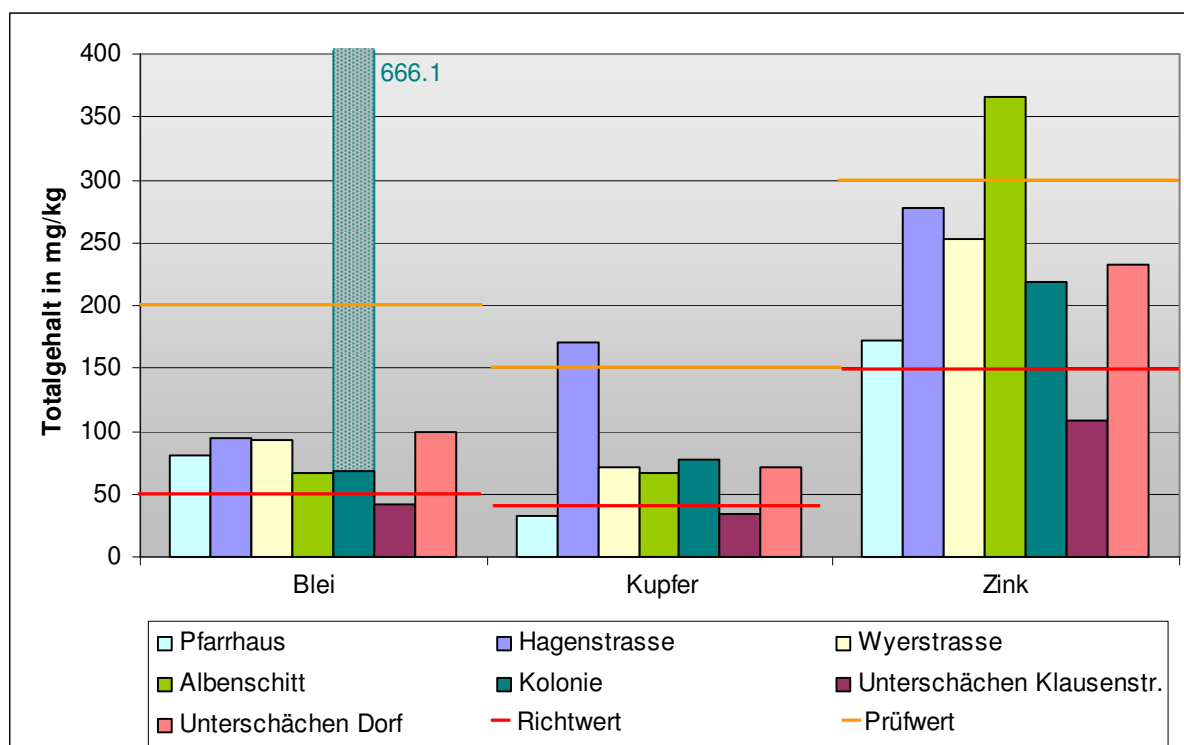
Abbildung 13: Bodenbelastung von Blei, Kupfer und Zink der Hausgärten (Grün gepunktet ist die erste Messung der Bleikonzentration in der Kolonie)

Betrachtet man die Abbildungen 13 und 14, so fällt der niedrige Schadstoffgehalt des Bodens an der Klausenstrasse in Unterschächen besonders auf. Dieser Garten befindet sich im Altbaugelände von Unterschächen. Wie sich aber nach der Probenahme herausstellte, wurde der Garten vor sieben Jahren mit Humus aus Attinghausen angelegt. Die Bodenprobe lässt nun darauf schliessen, dass nur unbelastetes Bodenmaterial verwendet wurde. Obwohl es die Absicht war, "richtigen" Unterschächen-Boden zu beproben, ist dies ein gutes Beispiel, wie häufig Boden verschoben wird. Vor allem sieht man hier auch, dass Humus aus dem Talboden nicht unbedingt dort in der Nähe bleibt, sondern unter Umständen auch weiter weg abgelagert wird.

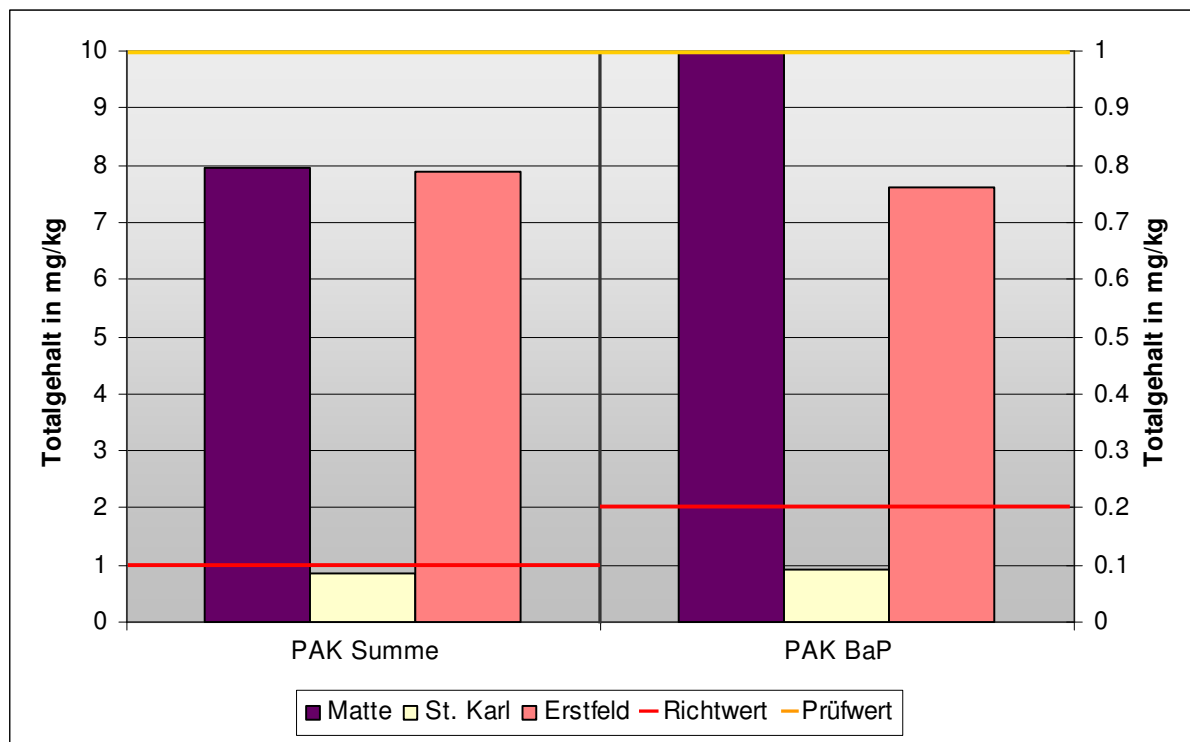
Abbildung 16: PAK-Belastung der Spielplätze Matte, St. Karl und Erstfeld

Im Vergleich zu den Messwerten beim St. Karl-Schulhaus sind die PAK-Werte in Flüelen und Erstfeld markant höher. Die Ergebnisse in Erstfeld sind mit Blick auf den Strassenverkehr, die Industrie und die direkt an den Spielplatz angrenzende Eisenbahnlinie erklärbar. Die Bahnlinie ist seit einigen Jahren mit einer Schutzwand abgetrennt und so gelangen weniger PAK auf den Platz. Dies ist eine erste gute Lösung, den Eintrag von PAK zu verringern. Der Spielplatz muss in Zukunft gut überwacht werden und die Emissionen müssen so gut als möglich vermieden werden. Es ist zu verhindern, dass die Konzentration ansteigt. Ist der Prüfwert erreicht, ist bereits eine Gefährdung von Kindern jünger als sechs Jahren, die sich mehr als zweimal pro Woche dort aufhalten, möglich.

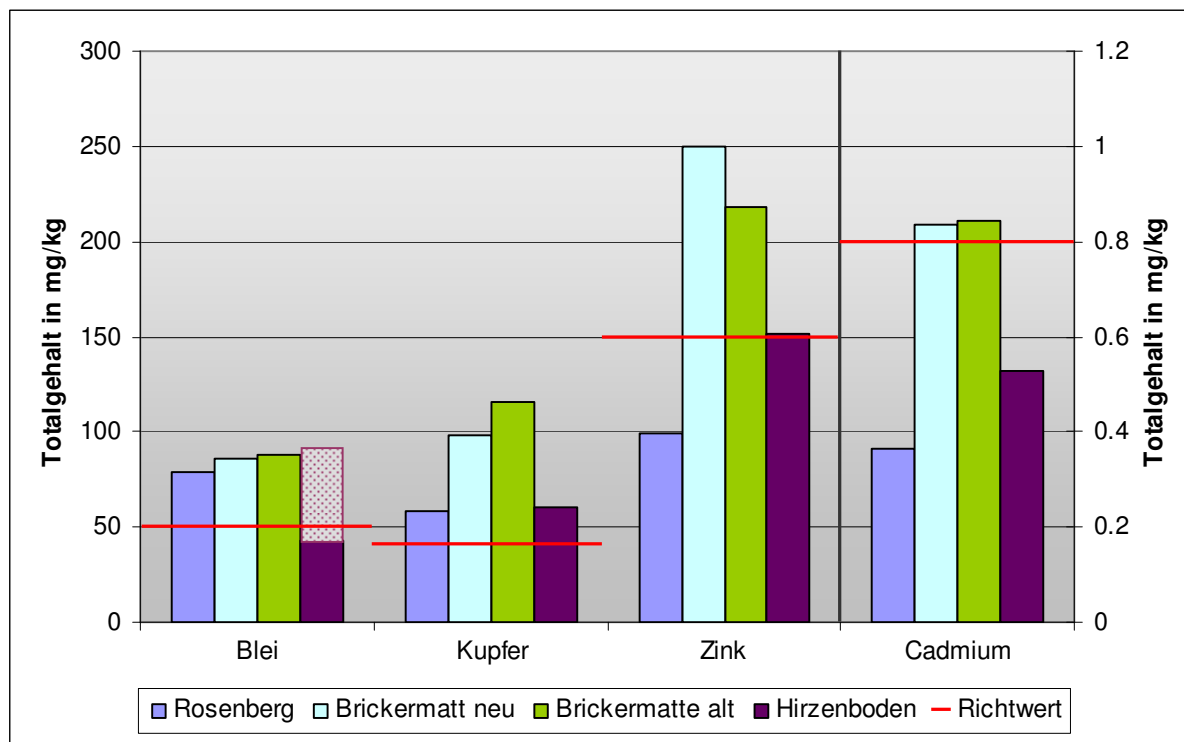
Abbildung 18: Bodenbelastung der Rebberge (Violett gepunktet ist die erste Messung der Bleikonzentration im Hirzenboden)

Zur Bekämpfung von Pilzkrankheiten und Schädlingen werden im Rebbau kupferhaltige Pflanzenschutzmittel eingesetzt. Deshalb ist es nicht verwunderlich, dass die Kupferkonzentrationen der Böden bei allen Rebbergen über dem Richtwert liegen. Vergleicht man jedoch die Resultate mit anderen Untersuchungen in Rebbergen, so sind die gemessenen Konzentrationen sehr gering. Diese grossen Unterschiede sind vor allem darauf zurück zu führen, dass die untersuchten Rebberge im Kanton Uri erst seit wenigen Jahrzehnten bewirtschaftet werden. Denn vor allem in den 1930er Jahren wurden in den Rebbaugebieten maximale

Betrachtet man die Abbildung 18, fällt auf, dass die Messwerte der beiden Bodenproben in der Brickermatte bei allen Schwermetallen am höchsten sind. Vor der Nutzung als Rebberg diente die gesamte Fläche lange Zeit als Garten. Durch Düngen mit Kompost, Mist oder Klärschlamm gelangten in den vielen Jahren Schadstoffe in den Boden. Durch diese Vornutzung waren die Böden wahrscheinlich schon vorher belastet. Die Flächen der beiden anderen Rebberge wurden vor der jetzigen Nutzung nicht intensiv genutzt. Deshalb wurden nur geringe Mengen an Schadstoffen durch menschliche Aktivitäten in den Boden eingetragen. Der Rebberg im Rosenberg besteht seit acht Jahren. Vor der Pflanzung der Reben wurde auf diesem Gebiet Humus zugeführt. Beachtet man das Alter sowie die Tatsache des zugeführten Bodens, lassen sich die tiefen Belastungen im Verhältnis zu den anderen Rebbergen erklären.
