KANTON
URI

Hochwasser 1987 der Reuss
bei Gurtnellen
Sicherheit für die Zukunft

Sonderdruck aus der Fachzeitschrift «wasser, energie, luft
– eau, énergie, air» 88 (1996) Heft 5/6, Seite 83–14.

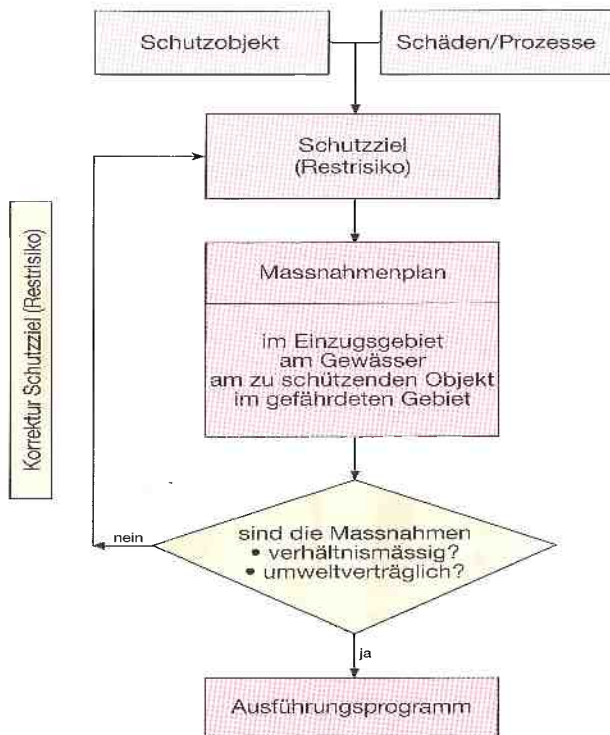
Bild 4. Vorgehen zur Wahl des Schutzziels und der Hochwasserschutzmassnahmen.

Die Schadengrenze Q_a bezeichnet einen Bemessungsabfluss (Jährlichkeit), der für die schutzbedürftigen Objekte gerade noch ohne Schäden ablaufen soll. Ab der Gefahrgrenze Q_b ist der Hochwasserschutz nicht mehr gewährleistet. Abflüsse zwischen der Schadengrenze Q_a und der Gefahrgrenze Q_b können Schäden verursachen, führen aber in der Regel nicht zur Zerstörung. Das massgebende Schutzziel zwischen den Grenzen Q_a und Q_b ist in Abhängigkeit des Schadenszenarios respektive der massgebenden Prozesse zu wählen. Bei leichten, ungefährlichen Überflutungen ist der untere Wert massgebend. Bei Erosionsprozessen respektive gefährlichen Überflutungen soll der höhere Wert Q_b gewählt werden. Die aufgrund der Schutzzielvorgaben gewählten Massnahmen sind immer auf ihre Verhältnismässigkeit (Aufwand/erwartete Schadenminderung) und ihre Umweltverträglichkeit zu prüfen. In einem iterativen Vorgehen sind die Schutzziele und die Massnahmen optimal aufeinander abzustimmen (Bild 4).

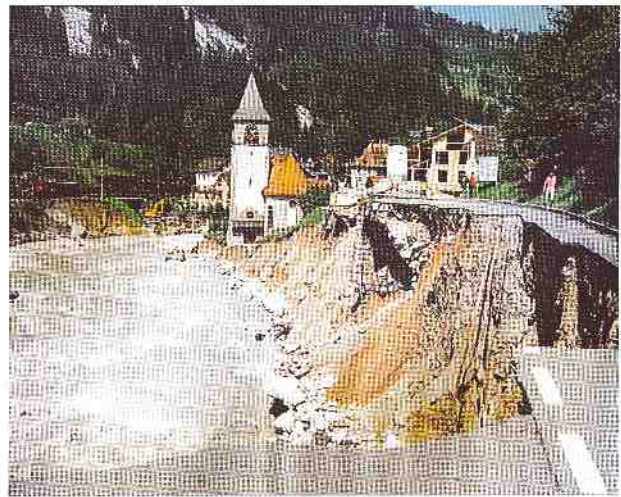
Bild 2. Zerstörte Kantonsstrasse südlich Gurnellen.

Die SBB-Linie wurde südlich der Mündung Gornerenbach auf einer Länge von etwa 100 m vollständig zerstört. Das Trassee beider Geleise samt Fahrleitungen wurde weggespült (Bild 1). Die Kantonsstrasse wurde beim Steinbruch Güetli bis zur Talspur abgetragen und südlich von Gurnellen wurde ihr Trassee von der Reuss vollständig aberodiert (Bild 2). Die Kantonsstrasse beim westlichen Widerlager der Wilerbrücke wurde bis zur SBB-Unterführung ebenfalls vollständig abgetragen (Bild 3).

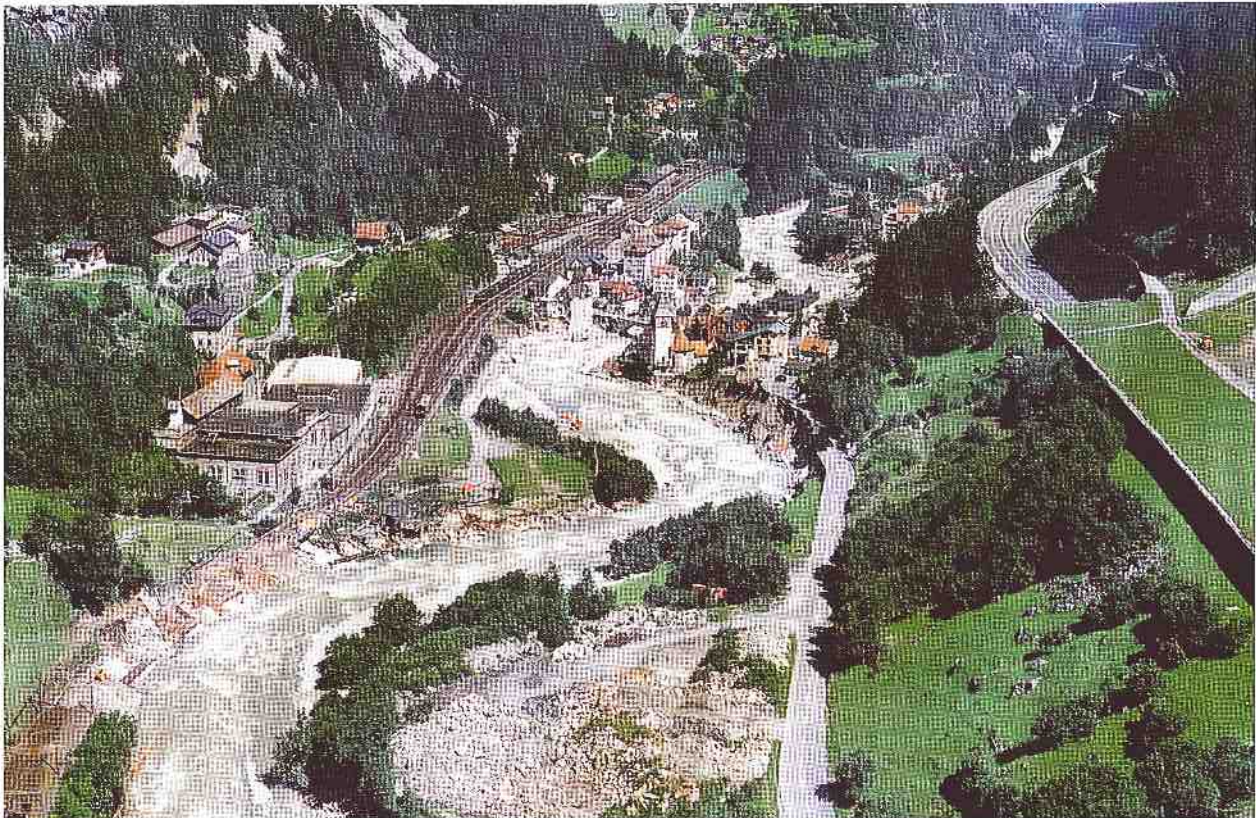
Bild 4. Hauptschäden südlich der Wilerbrücke.

- Die Hauptschäden präsentierten sich wie folgt (Bild 4):
- Südlich des Gornerenbaches wurde das linke Ufer erodiert. Auf einer Länge von 100 m wurde das Trassee der SBB zerstört.
- Das rechte Ufer bei der Kirche wurde bis zum Kirchturm inkl. Pfarrhaus und samt dem Trassee der Kantonsstrasse abgetragen. Es entstanden auf einer Länge von 250 m beinahe senkrechte Uferabbrüche, die bis zu 15 m hoch waren.

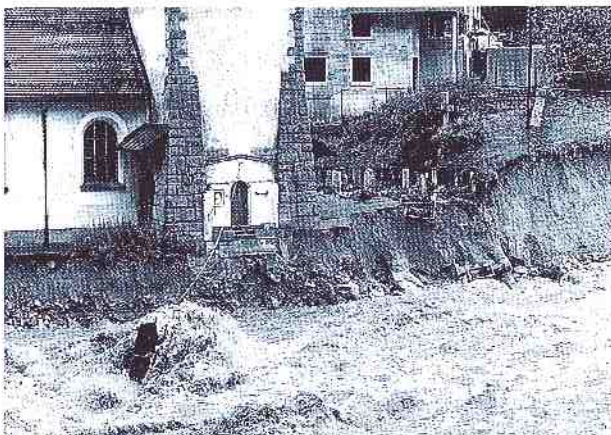
Bild 5. Erosion bis zum Kirchturm und zum Friedhof (Comet Photo AG, Zürich).

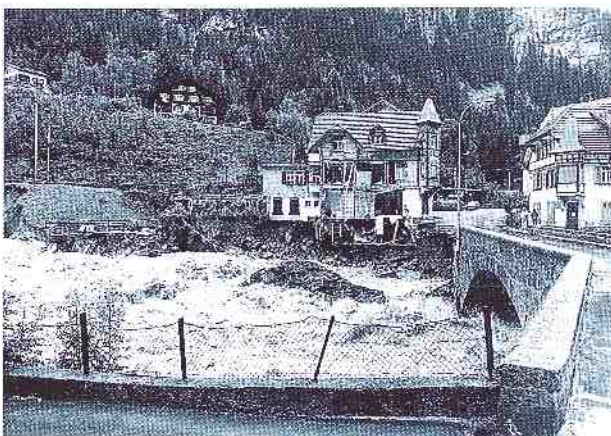
Bild 6. Teilweise zerstörtes Gammahaus (Comet Photo AG, Zürich).

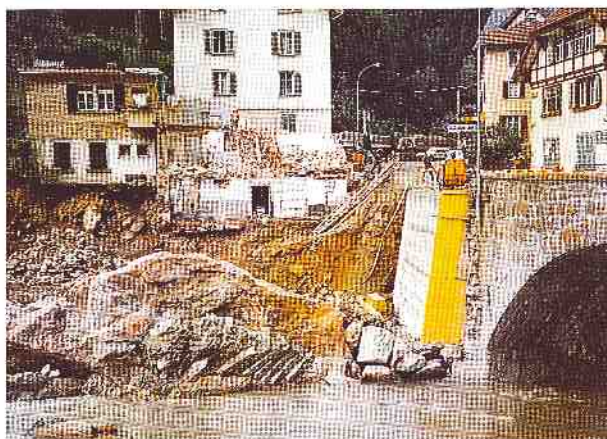
Bild 8. Unterfangung linkes Widerlager Wilerbrücke.

Gefährdung der Beschäftigten (u. a. Abbruch des Gammahauses usw.) – sowie die Zufahrten ausgeführt. Definitiv wurden ein Stützkörper für den Kirchturm aus Blöcken und Beton und die Unterfangung des linken Widerlagers an der Wilerbrücke aus Beton gebaut (Bild 8). Danach wurden auf allen Baustellen die provisorischen Hochwasserschutzmassnahmen gebaut. Die Ufersicherungen wurden je nach den Verhältnissen mit Blockmauern, Blocksätzen und Krainerwänden oder einer Kombination davon hergestellt (Bilder 9, 10 und 11).

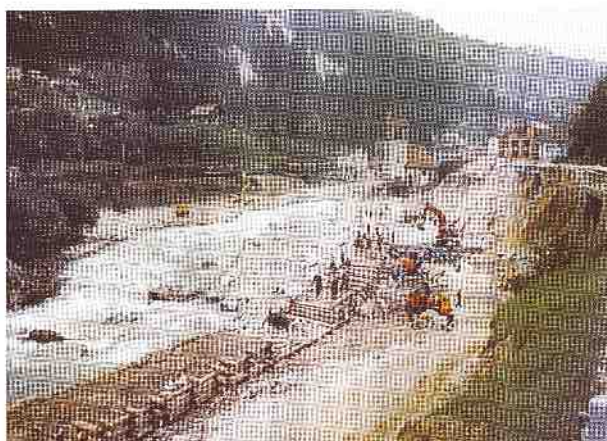
Bild 9. Krainerwand südlich der Kirche.

Vorteile der Krainerwände sind: schnelle Bauweise, erosionsresistent, setzungsunempfindlich, unempfindlich gegen lokale Unterkolkungen, ideal für den Einsatz von Militärtruppen (viel Handarbeit, einfach).

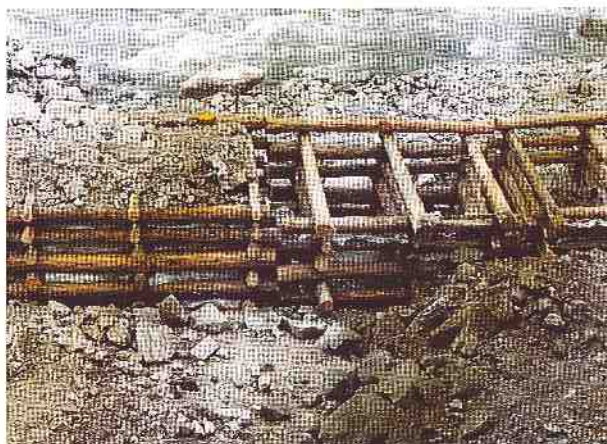
Bild 10. Krainerwand im Bau.

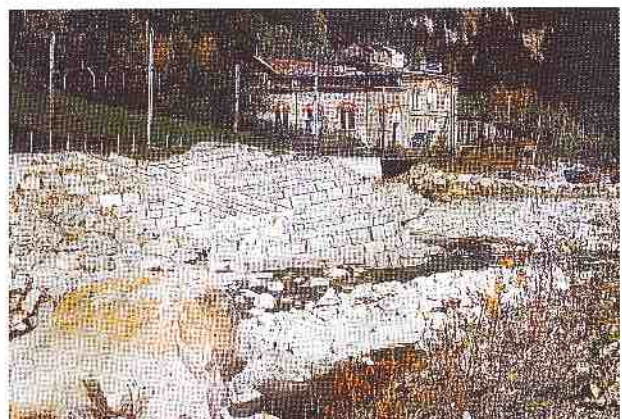
Bild 3. Hauptschutzelement A: Ansicht des Umlenksporns vom Oberwasser.

Die Oberfläche des neuen Sporns wurde felsähnlich gestaltet (Bild 3), indem man sich an den natürlichen Felsformationen in der Umgebung orientierte. Diese sind durchwegs von mehreren, regelmässigen Kluftscharen durchzogen, die auch durch Verwerfungen gegeneinander versetzt sein können. Eine solche Struktur konnte durch eine Verkleidung des Sporns mit grossen, bruchrohen Granitquadern nachgebildet werden, indem die Abstände und Anordnung der Fugen möglichst wie Felsklüfte ausgebildet wurden. Das Innere des Sporns wurde schichtweise aus Massenbeton aufgebaut, wobei zur Reduktion der Abbindewärme Gesteinsblöcke bis zu 1 t Gewicht miteinbetoniert wurden.

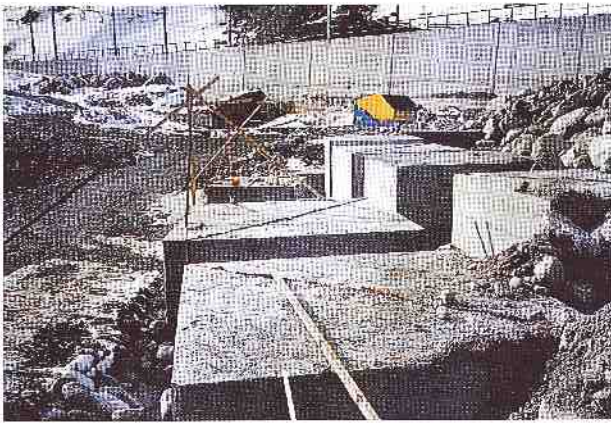
Bild 4. Hauptschutzelement A: Am Rande der Halbinsel eingegrabene diagonal halbierte Betonwürfel (Kantenlänge 2,75 m).

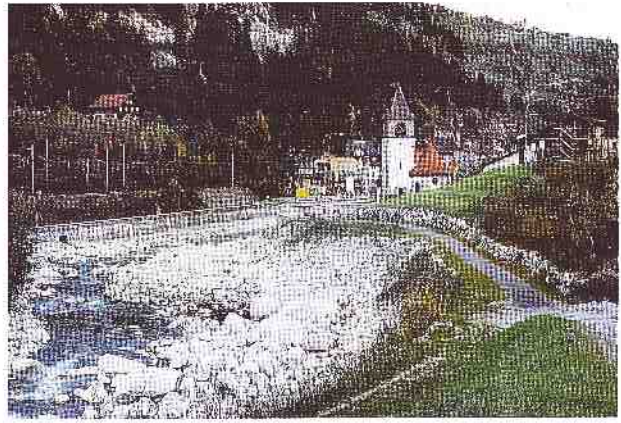
Bild 5. Hauptschutzelement B: Verdeckte Schutzmauer und Blockwurf oberhalb der Kirche.

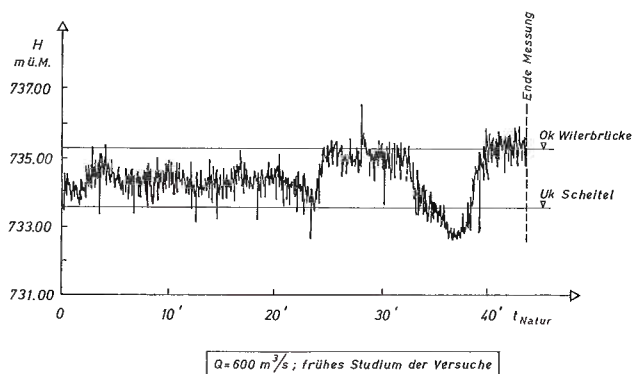
Bild 5. Kontinuierliche Aufzeichnung einer Wasserspiegelmessung mit dem Echolot an der Wilerbrücke bei einem Abfluss von 600 m³/s (frühe Versuchsphase).

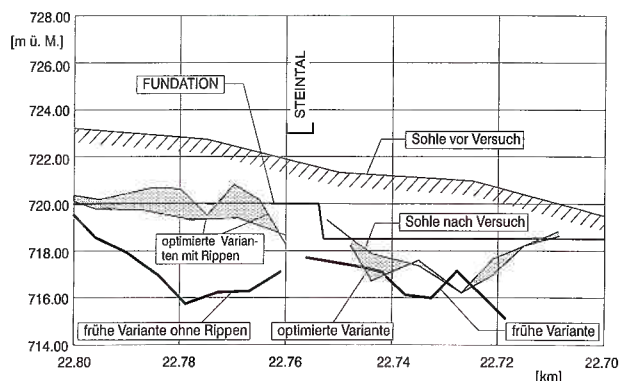
Bild 6. Optimierung der Ufermauer im Bereich der Steintalmündung bezüglich Fundationstiefe mit Hilfe veränderter Linienführung und der Anordnung von Rauigkeitsrippen.

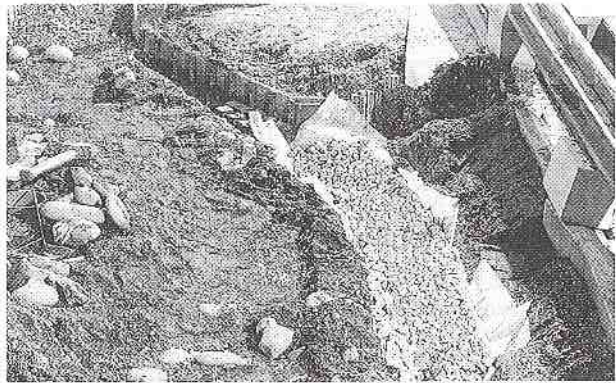
Bild 7. Anordnung des Geotextils im Modell.

Ob in der Natur an Gebirgsflüssen effektiv ein Geotextil als Unterlage für den Blockwurf verwendet werden soll, hängt vorwiegend von der Kornzusammensetzung des Untergrunds und damit von der Erfordernis, die primären Eigenschaften des Geotextils bezüglich Trennen und Filtrieren auszunützen, ab. Es muss aber gleichzeitig möglichst schlaff sein und wegen der Belastung beim Einbringen der Blöcke eine hohe Festigkeit gegen Durchdrücken und Durchschlagen aufweisen.

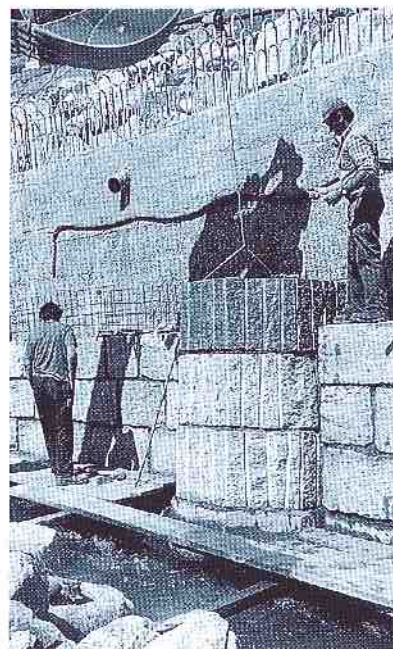
Bild 7. Aufbau einer Rauheitsrippe 1992.

- Die Rauigkeitsrippen, ein wichtiges Merkmal der neuen Ufermauern im Dorfgebiet, bestehen aus Gneisquadern. An der reusszugewandten Seite sind sie bruchroh. Die Quader sind in den Abmessungen so aufeinander abgestimmt, dass sich die Rippen nach oben leicht verjüngen und damit elegant wirken. Diese Ausführungsart hat sich aus einer Vielzahl von Varianten ergeben. Auswahlkriterien waren die Widerstandsfähigkeit gegenüber den Belastungen bei Hochwasser sowie ästhetische Gründe (Bild 7).

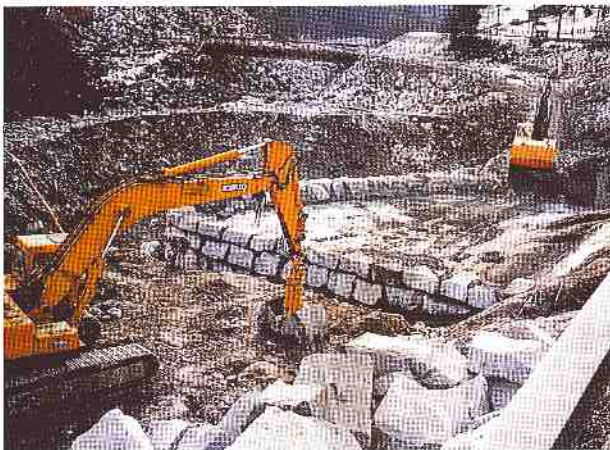
Bild 2. Hauptschutzelement A. Schichtweises Versetzen von Blocksteinen im Fundationsbereich des Umlenksporns. Armierung für einen diagonal halbierten Betonwürfel (Kantenlänge 2,75 m).

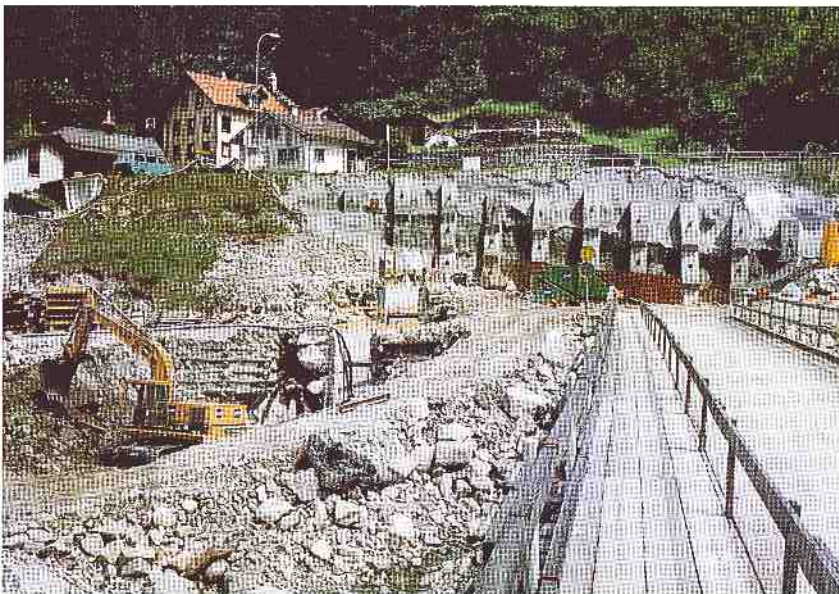
Bild 3. Hauptschutzelement B. Verankerte Stabwand mit Gunitverkleidung sowie Bauhilfsbrücke über die Reuss.

Die Ausführung der rund 10 m tiefen, erdüberdeckten Winkelstützmauer am Böschungsfuss unterhalb der Kantonsstrasse bedingte für den Bauzustand beträchtliche Sicherungsmassnahmen. Diese bestanden weitgehend aus verankerten, aufgelösten Elementwänden mit Einzelabmessungen von 2,0 auf 2,0 m. Zwischen den rund 40 cm

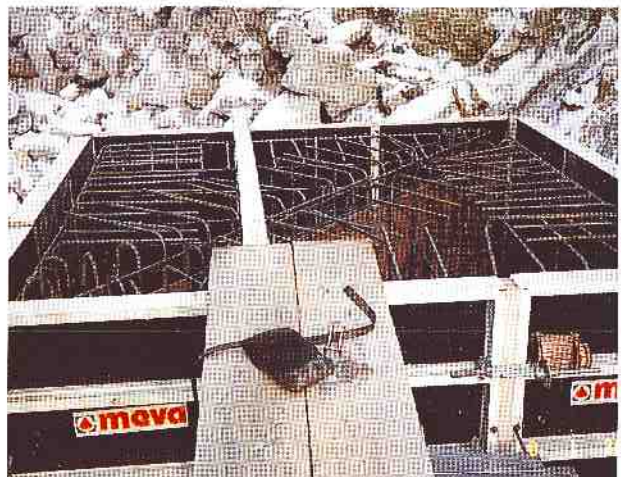
Bild 5. Hauptschutzelement B. Künstliche Residualblöcke in Form von diagonal halbierten Betonwürfeln.

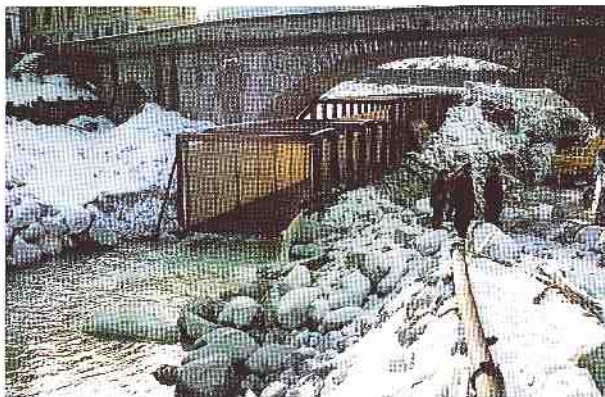
Bild 6. Hauptschutzelement C. Umleitkanal bei der Dorfbrücke.

Bedingt durch die sehr engen Platzverhältnisse bei der Dorfbrücke musste das Reusswasser mit Hilfe eines Umleitkanals – anstelle eines provisorischen Fangdamms – abgeführt werden (Bild 6). Anschliessend konnte mit den Aushub- und Baugrubensicherungsarbeiten begonnen werden. Mit vertretbarem Risiko konnte nur im Winterhalbjahr gearbeitet werden. Der Umleitkanal wurde aus Stahlrahmen konstruiert und mit Holzbrettern ausgekleidet. Die Durchflusskapazität von $HQ_{10} = 150 \text{ m}^3/\text{s}$ entsprach einem 10jährigen Winterhochwasser. Im April, beim Einsetzen der Schneeschmelze, musste der Kanal wieder entfernt

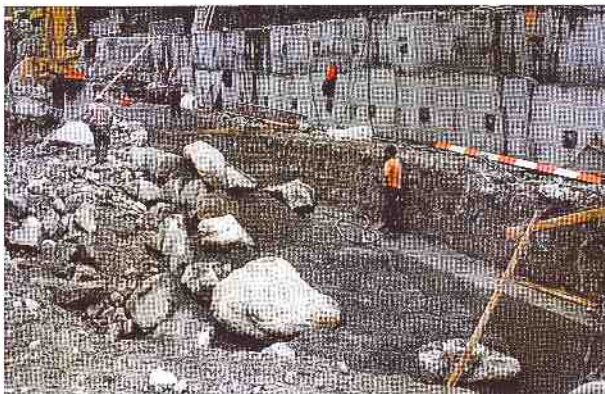
Bild 7. Hauptschutzelement C. 2fach verankerte Elementwand unterhalb der SBB-Stützmauer. Gewichtsmauer, etappenweise ausgeführt; Integrieren einer alten Bruchsteinmauer, welche beim Aushub zum Vorschein kam.

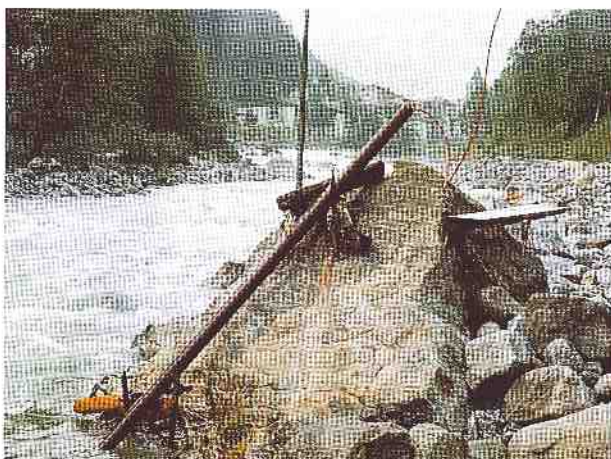
Bild 1. pH-Messstelle Nord, Messsonde in Schutzrohr.

Die Beeinträchtigung des Gewässers durch den Baubetrieb musste minimiert werden. Zur Kontrolle der Wasserqualität wurde eine pH-Messeinrichtung mit permanenter Aufzeichnung installiert. Die Aufzeichnung der Messergebnisse der zwei Messsonden am Projektanfang/-ende (Bild 1) erfolgte in der Bauleitungsbaracke. Bei Überschreiten des definierten pH-Grenzwertes wurde ein optischer Alarm ausgelöst.

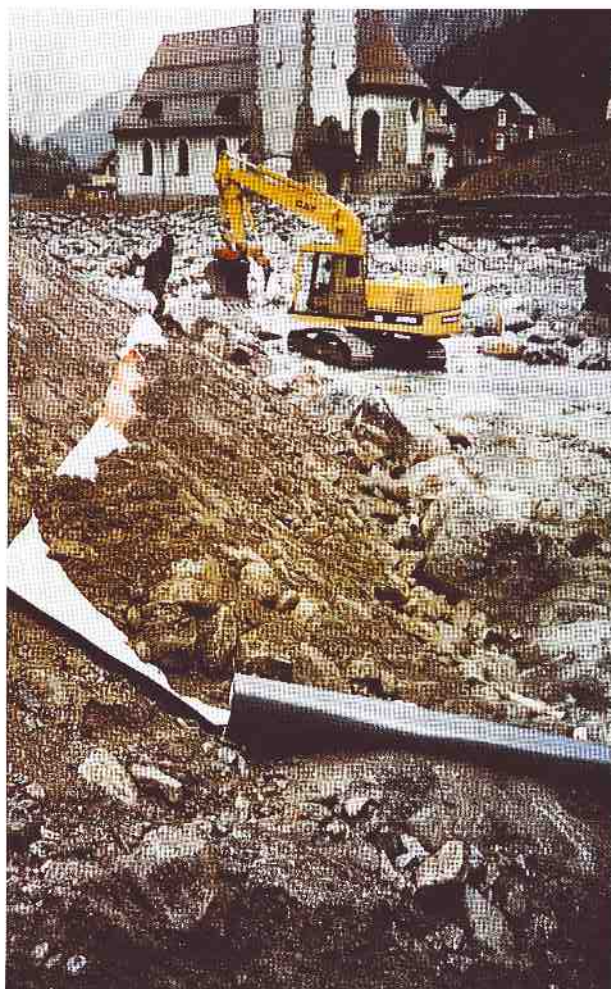
Bild 3. Abdichtung Schutzdamm mit Folie; Kolk-schutz-Blöcke.

terbruches des Haggerigerweges als Ersatzerschliessung. Das Wasser wurde mit etappenweise ausgeführten Schutzdämmen für 10jährige Hochwasser umgeleitet. Auf der Wasserseite des Schutzdamms wurden eine Folie zur Reduktion des Sickerwassers sowie Steinblöcke als Kolkchutz verlegt (Bild 3). Bis in den Herbst 1991 wurde die Sicherung mit verankerten Elementwänden weitestmöglich vorangetrieben und im südlichen Bereich teilweise die Gewichtsmauer eingebaut. Ab Anfang September 1991 wurde innert zwei Monaten der 5 m breite, 4,50 m (Einlauf) beziehungsweise 3,50 m (Auslauf) hohe und 64 m lange Umleitkanal eingebaut (Bild 4). Vom November 1991 bis Ende Januar 1992 wurden die Baugrubensicherungen

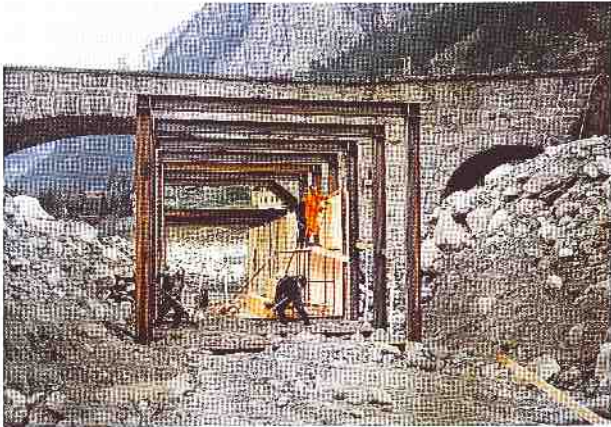
Bild 4. Erstellung Umleitkanal für Abflüsse von bis zu 150 m³/s.

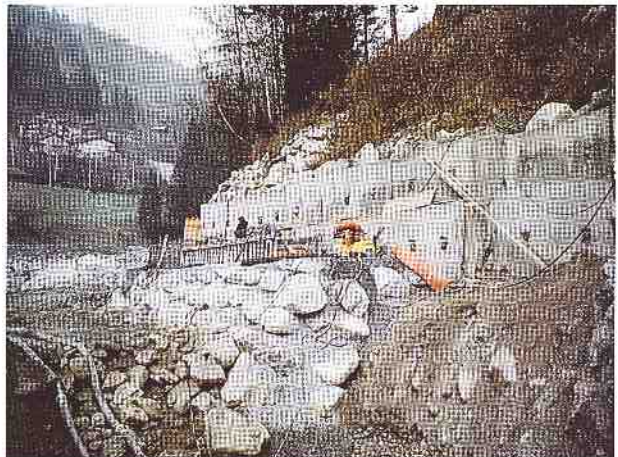
Bild 11. Gewicht-/Winkelstützmauer nördlich des Steintals.
