## 2.1.5 Stützmauern

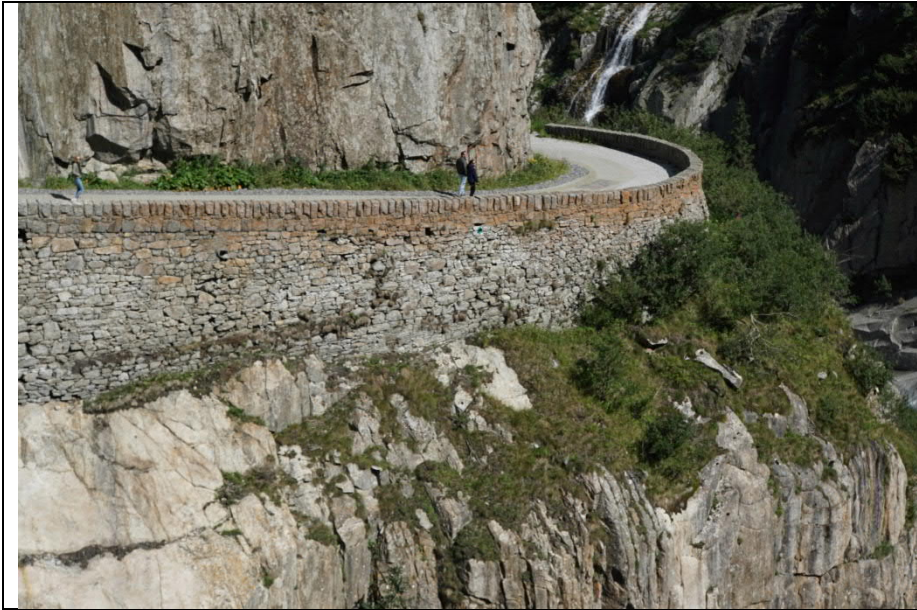
Trockenmauer unterhalb der alten Passstrasse vor der alten Teufelsbrücke. Die Stützmauer stammt aus der Bauzeit der Kunststrasse. Die Mauer ist unregelmässig geschichtet und mit Bruchsteinen ausgeführt und wird mit einer Brüstungsmauer abgeschlossen.  
Gotthardpass (G10)

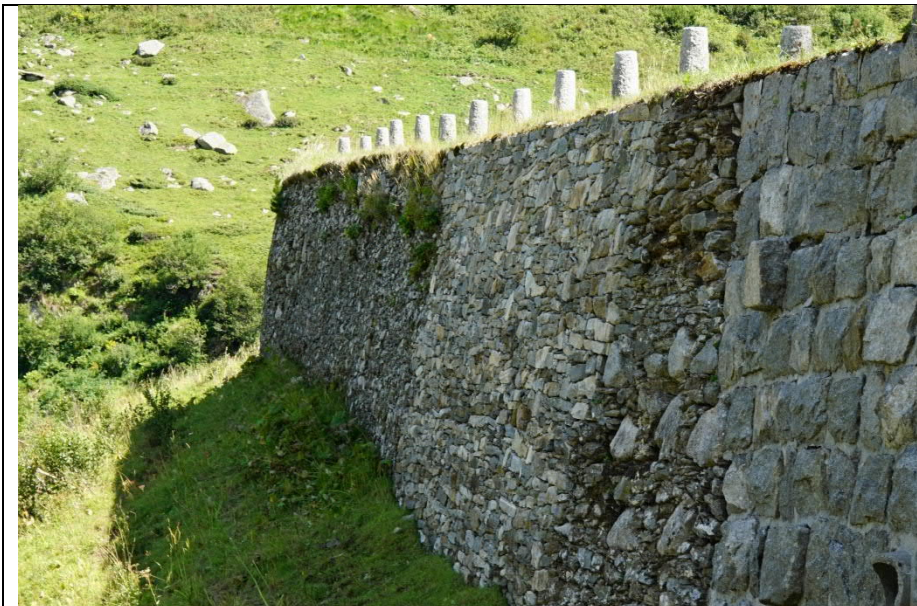
Talseitige Stützmauer oberhalb von Hospental. Die Stützmauer stammt aus der Bauzeit der Kunststrasse. Die Mauer ist unregelmässig geschichtet und mit Lesesteinen ausgeführt. Die Kolonnensteine sind nicht im Mauerwerk eingemauert. Zwei Teile der Mauer ist erneuert worden (hellere Steine resp. Würfelquader).  
Gotthardpass (G26b)

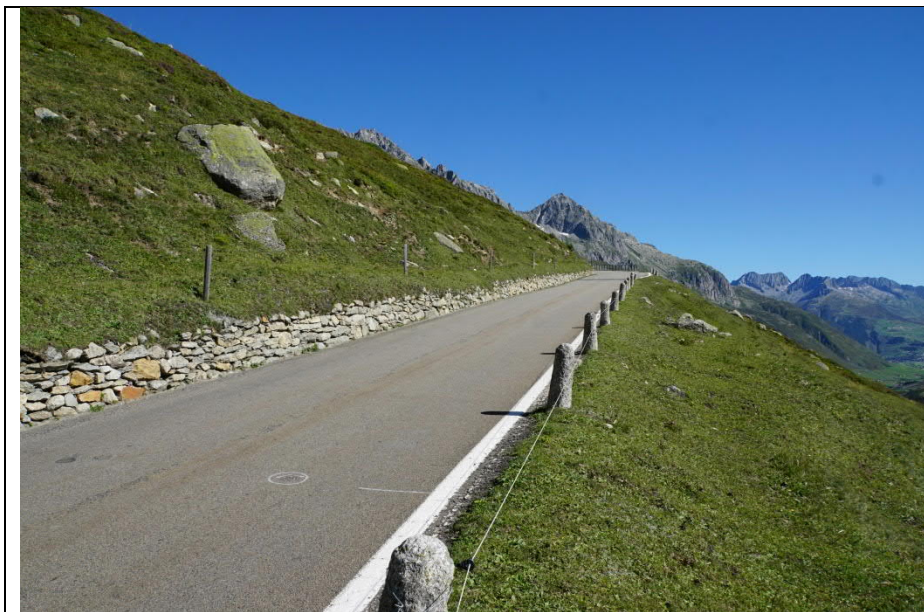
Bergseitige Tockenmauer oberhalb von Realp. Die Mauer ist lagig mit örtlichen Bruchsteinen ausgeführt. Die Böschung mit Grasnarbe wurde über die Mauerkrone gezogen, die keine Decksteine besitzt.  
Furkapass (F18)

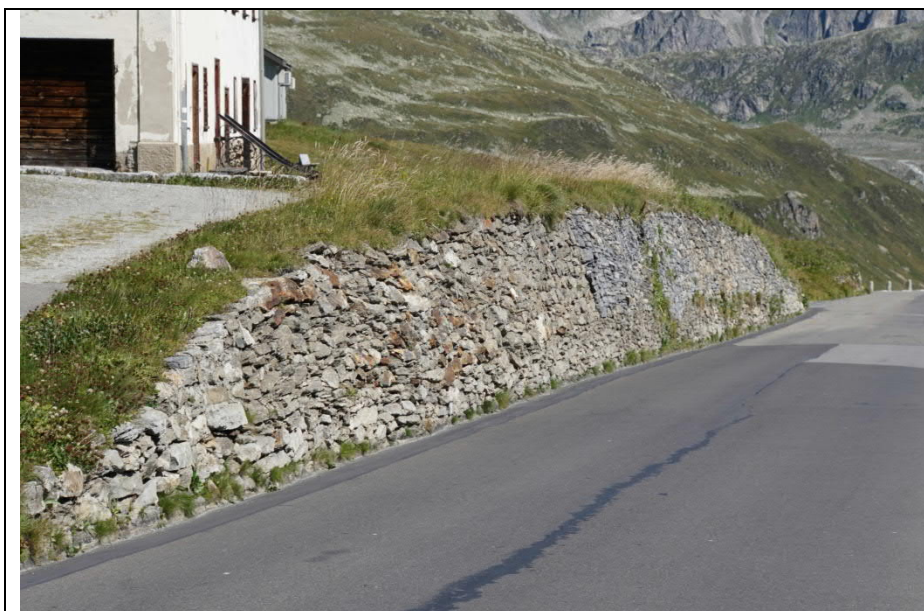
Bergseitige Trockenmauer beim Hotel Furkablick. Die Mauer ist unregelmässig geschichtet und mit Bruch- und Lesesteinen ausgeführt. Die Mauerkrone ist überwachsen und besitzt keine Decksteine.  
Furkapass (F27)

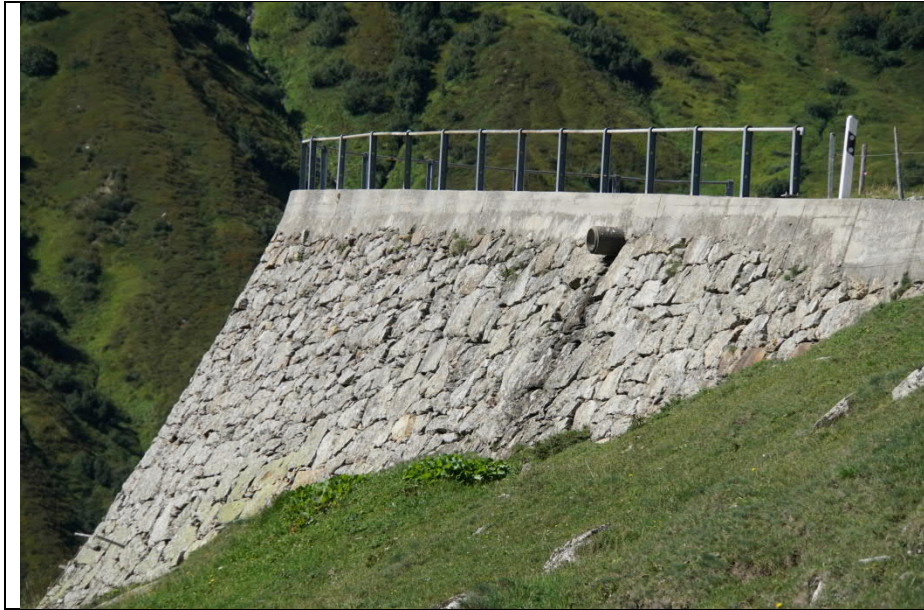
Talseitige Stützmauer, oberhalb von Realp. Gut gefügte Zyklopmauer mit aufgegossener Betonkrone. Der flächige Betonriegel verändert das Erscheinungsbild der Mauer ungünstig, indem er das lebendige Fugenbild kontrastiert, aber von der Mauer nicht visuell getrennt ist, sondern mit ihr verfließt. Das hervorstehende Zementrohr des Durchlasses wirkt provisorisch.  
Furkapass (F16)

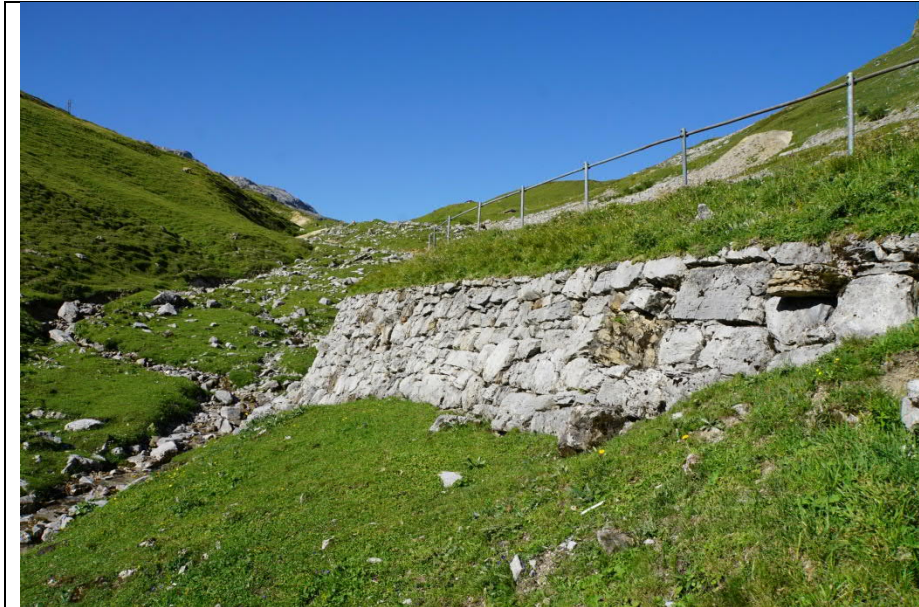
Talseitige Stützmauer, unterhalb der Passhöhe  
Die Mauer ist lagig mit örtlichen grossen Bruchsteinen ausgeführt. Die Böschung mit Grasnarbe wurde über die Mauerkrone gezogen, die keine Decksteine besitzt.  
Klausenpass (K1)

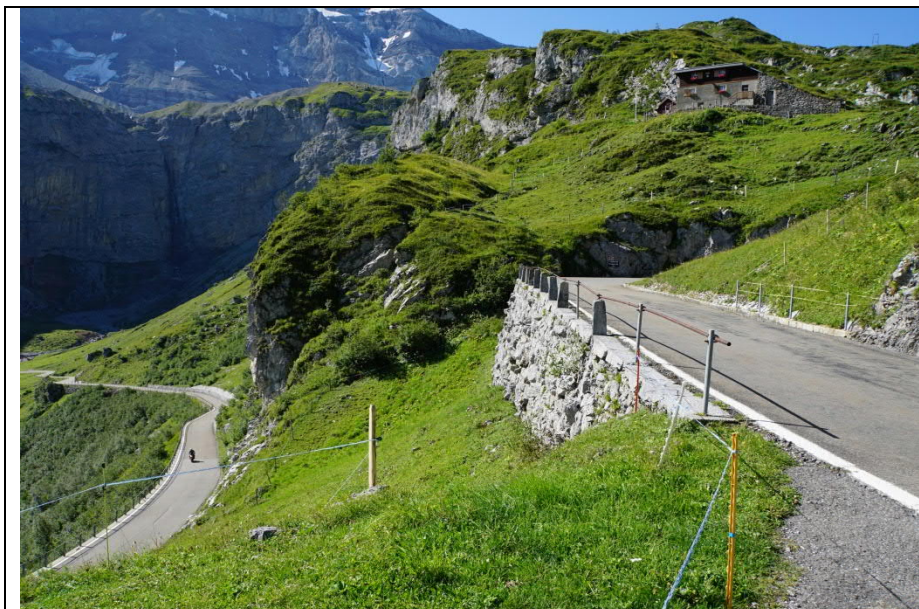
Talseitige Stützmauer, unterhalb von Vorfrutt  
Die Mauer ist lagig mit örtlichen Bruchsteinen, welche teilweise aus der Mauerflucht hervorste-  
hen, ausgeführt. Die Fugen sind ausgezwickelt. Die Mauerkrone ist mit behauenen Steinplatten abgedeckt. Die Kolonnen-  
steine sind in die Mauer eingelassen.  
Klausenpass (K4)

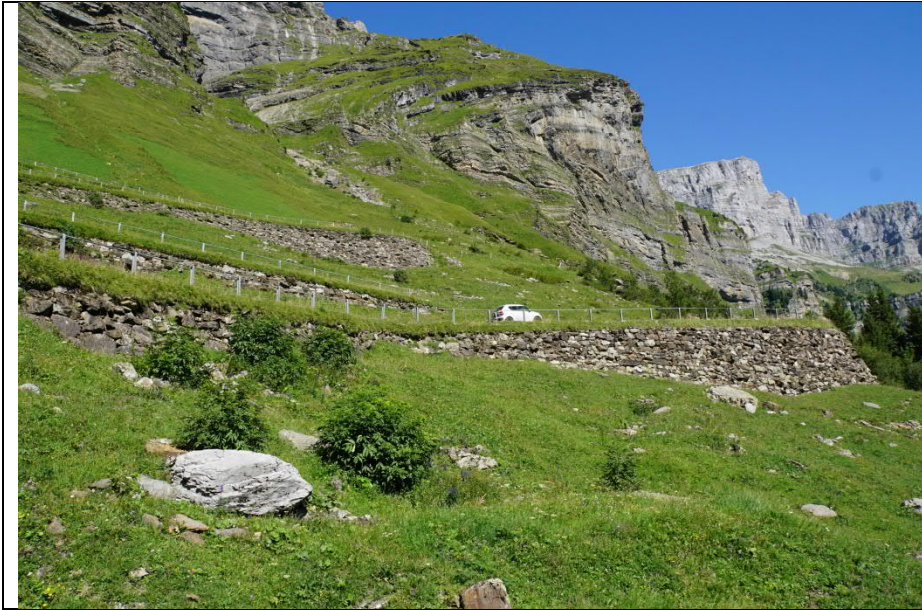
Talseitige Stützmauern bei den Serpentinien oberhalb der Jägerbalm  
Die Mauer ist unregelmässig geschichtet und mit örtlichen Bruch- und Lesesteinen ausgeführt. Die Mauerkrone ist überwachsen.  
Klausenpass (K14)

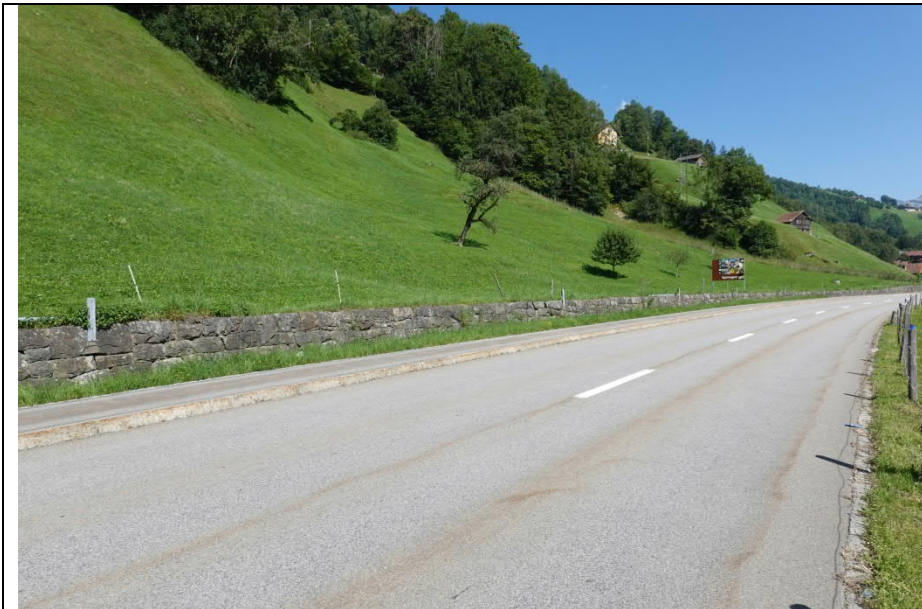
Bergseitige Stützmauer bei Graben.  
Die Mauer ist mit passgenauen Quadersteinen ausgeführt. Die Mauerkrone ist überwachsen.  
Klausenpass (K29)

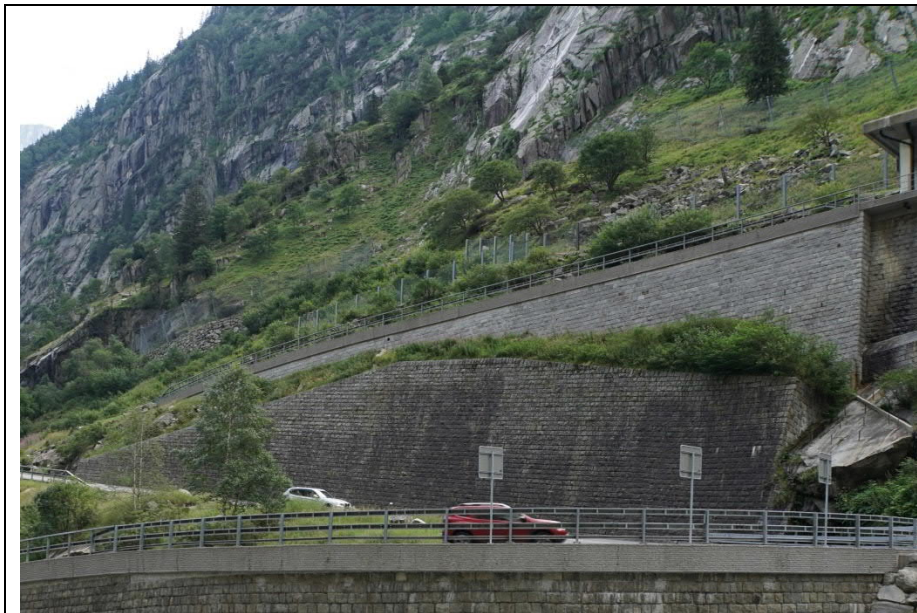
Bergseitige Stützmauern oberhalb von Göschenen. Die untere, ältere Mauer ist mit behauenen Quadersteinen und parallel zur Fahrbahn ausgeführten Lagerfugen erstellt. Der Mauerabschluss erfolgt mit einer Rollschicht und polygonalem Abschluss. Darüber neuere, verblendete Stützmauer. Mauerbild, strukturierter, leicht vorspringender Betonriegel und leichtes Geländebild bilden eine gut abgestimmte Einheit. Zusammen mit der unten angeschnittenen Stützmauer der Wendepalte entsteht trotz unterschiedlicher Detailausführungen ein gutes Gesamtbild. Gotthardpass (G6)

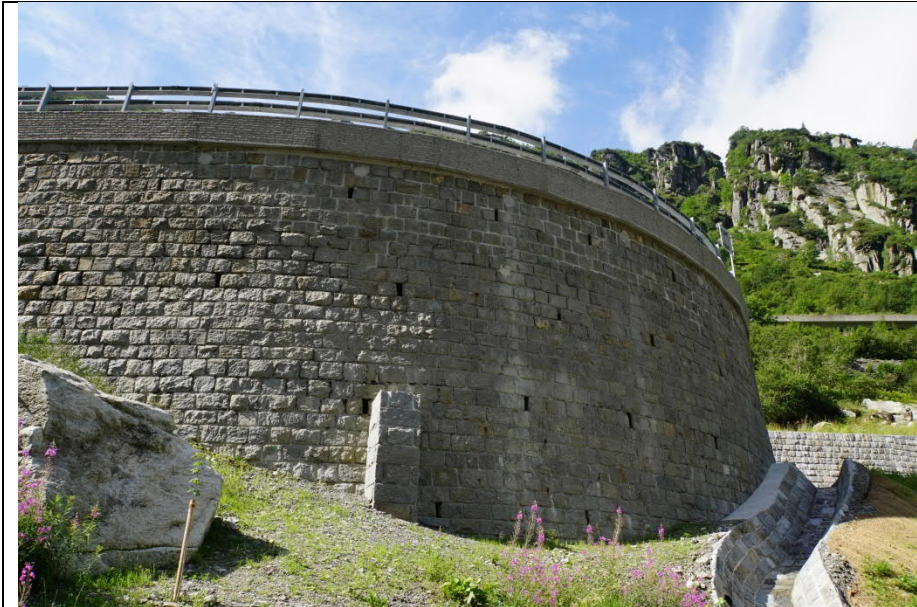
Talseitige Stützmauer in den Serpentin beim Brüggwaldboden  
 Die Mauer wurde im Rahmen der Sanierungsarbeiten in der Schöllenen mit einem Betonkordon erweitert. Die gleiche Ausführung des Kordons wie bei den neuen Stützmauern und Brücken führt zu einer homogenen Gestaltung des modernen Strassenraums.  
 Gotthardpass (G7)

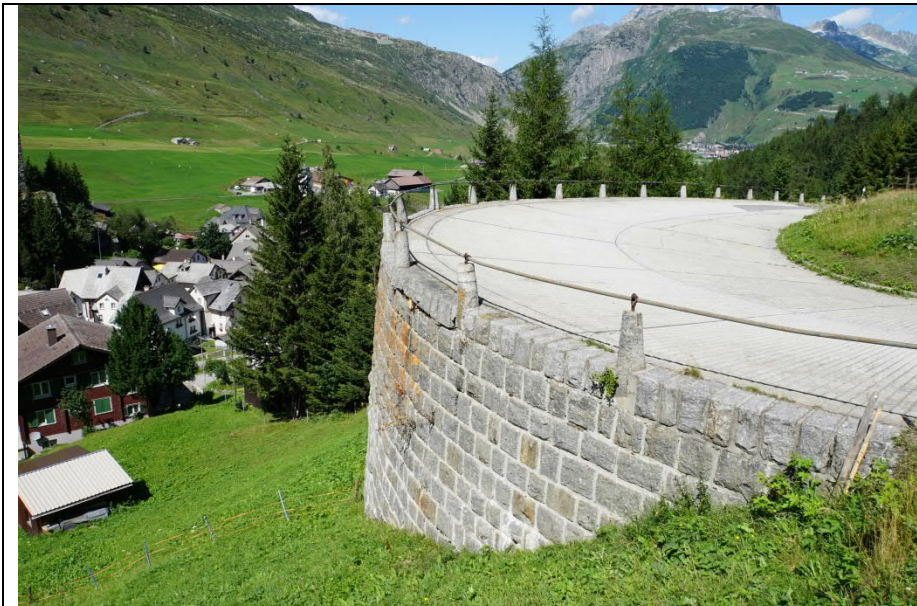
Talseitige Stützmauer, oberhalb von Hospental.  
 Stützmauer einer neueren Wendepalte der historischen Kunststrasse, die vor dem Bau der Umfahrung dieses Strassenstücks gebaut wurde. Die Mauer hat horizontale Lagerfugen. Die Kolonnensteine sind in die Mauerkrone integriert und durch ein Geländerrohr verbunden.  
 (Originale Betonfahrbahn!)  
 Gotthardpass (G26c)

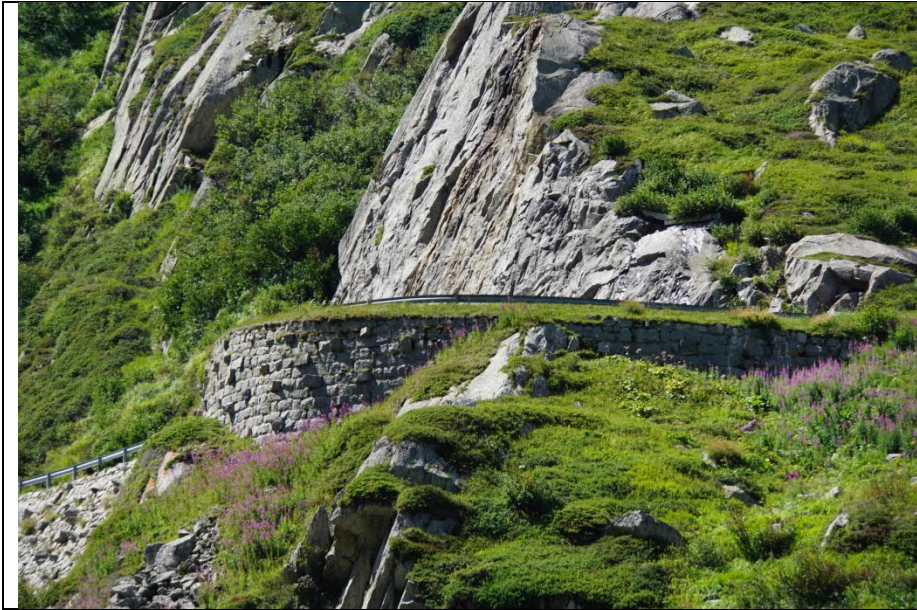
Talseitige Stützmauer, oberhalb vom Mätteli. Die Mauer ist mit teilweise aus der Mauerflucht hervorstechen Mauersteinen («Useluegi») ausgeführt. Die Mauerkrone ist überwachsen. Die Leitplanken treten in ihrer optischen Wirkung hinter Mauern und Fels zurück. Gotthardpass (G14)

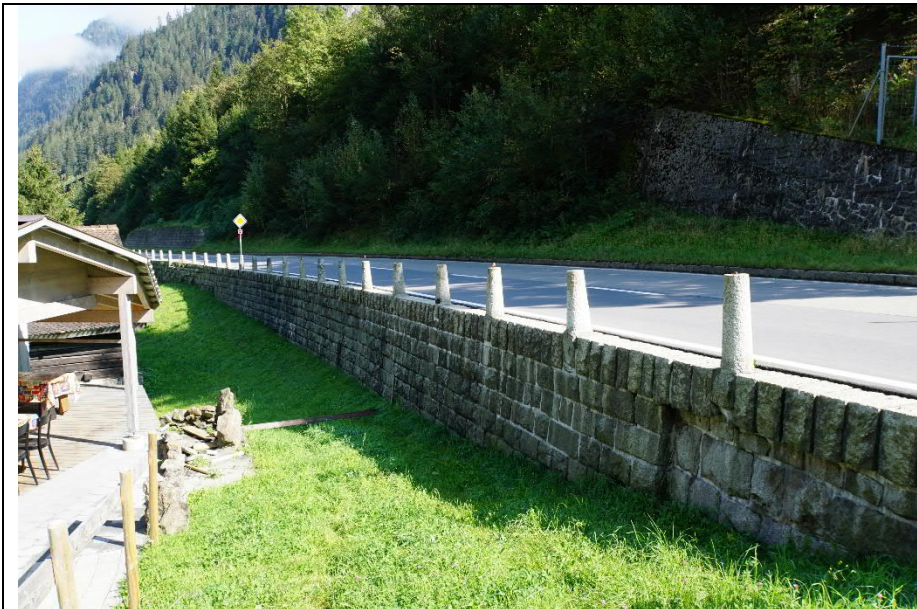
Talseitige Stützmauer, bei Gurtneilen.  
Die Mauer ist mit regelmässig bearbeiteten Quadersteinen erstellt und hat horizontale Lagerfugen. Die Mauer wird mit einer Rollschicht und eingemauerten Kolonnensteinen abgeschlossen; lediglich die Stahlrohrgeländer fehlen. Vorbildliche Ausführung der 1930er bis 1950er Jahre. Rechts angeschnitten die integrierte Vorgängermauer mit weniger regelmässig bearbeiteten Quadern.  
Amsteg-Göschenen (AG21)

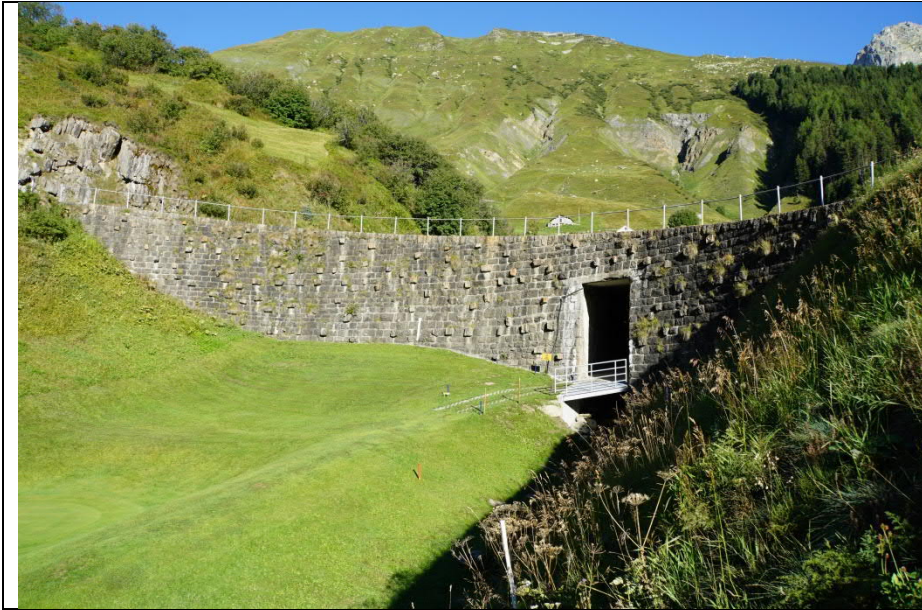
Talseitige Stützmauer, oberhalb vom Realp. Die Mauer ist mit teilweise aus der Mauerflucht hervorstechen Mauersteinen («Useluegi») ausgeführt. Die Mauer wird mit einer Rollschicht und einem Eisenröhrengeländer abgeschlossen. Grosser, integrierter Betondurchlass. Furkapass (F2)

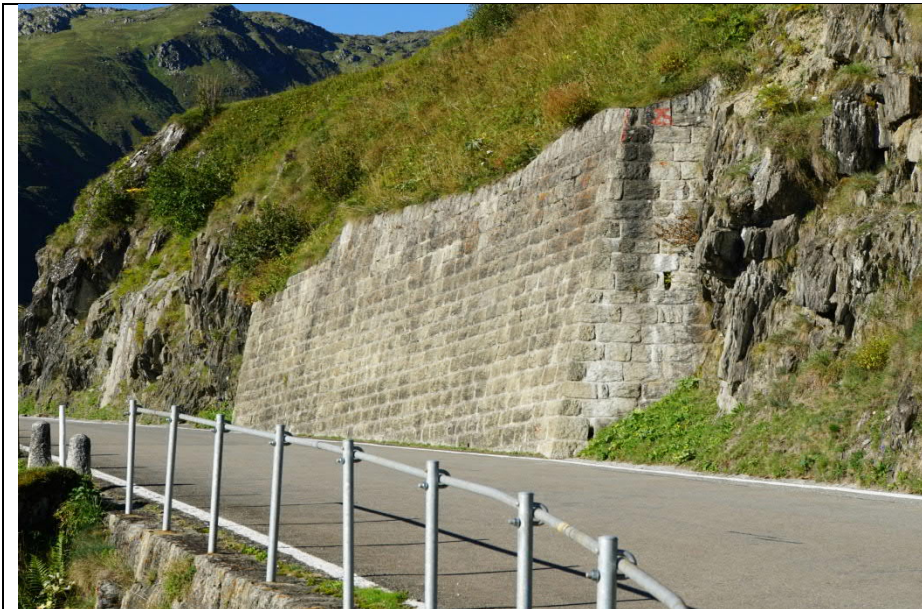
Bergseitige Stützmauer, oberhalb vom Realp. Die Mauer ist mit horizontalen Lagerfugen ausgeführt. Furkapass (F1)

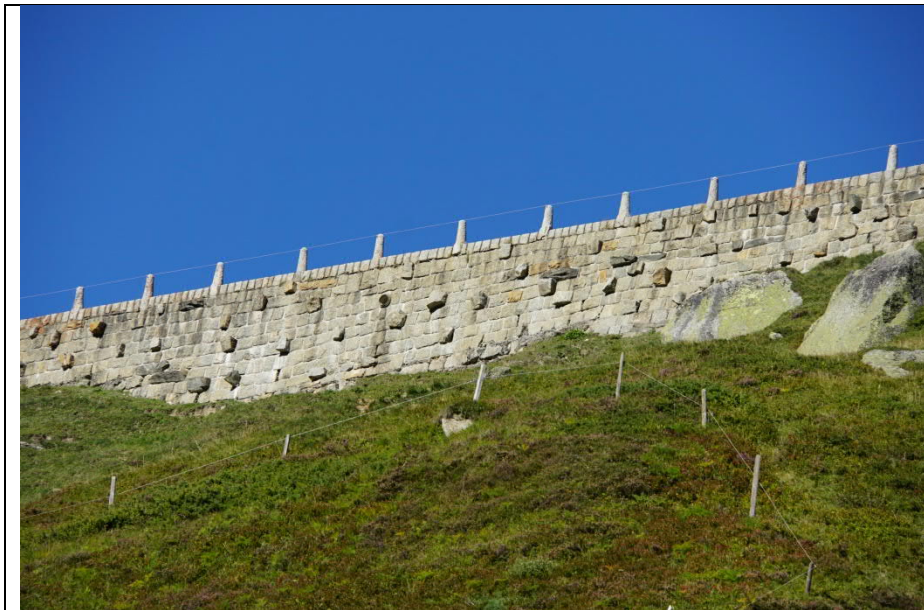
Talseitige Stützmauer, oberhalb vom Realp  
Die Mauer ist mit teilweise aus der Mauerflucht hervorstechen Mauersteinen («Ueseluegi») ausgeführt. Die Mauer wird mit einer Rollschicht und eingemauerten Kolonnensteinen mit Stahlrohrgelenk abgeschlossen.  
Furkapass (F13)

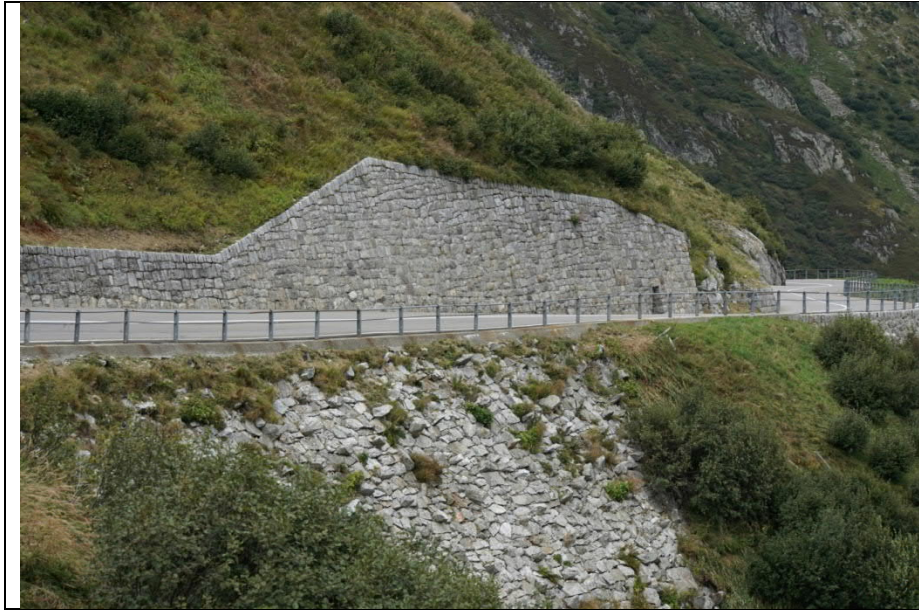
Bergseitige Stützmauer, unterhalb vom Silberberg. Die Mauer ist mit unregelmässigen Lagerfugen und bearbeiteten Bruchsteinen ausgeführt und besitzt eine fast plane Oberfläche. Der geometrisierte Abschluss der Mauer erfolgt mit einer Rollschicht. Die rollierte Böschung unterhalb der Strasse bildet einen Kontrast dazu. Sie ist mit ebenfalls gut eingepassten, aber grösseren Bruchsteinen ausgeführt und besitzt ein bewegtes Oberflächenspiel. Sustenpass (S29)

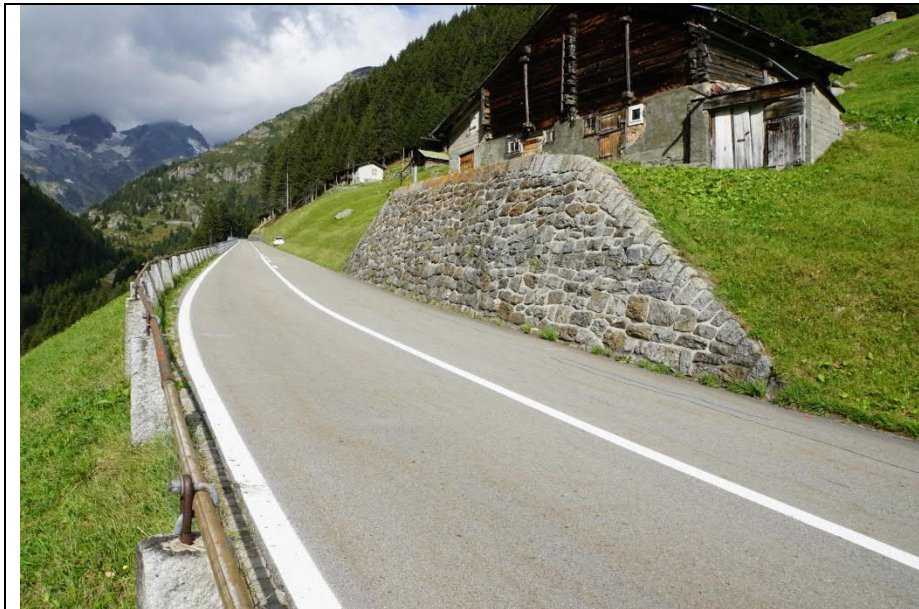
Bergseitige Stützmauer, beim Schwahltenrain. Gleiche Ausführung wie oben. Sustenpass (S13a)

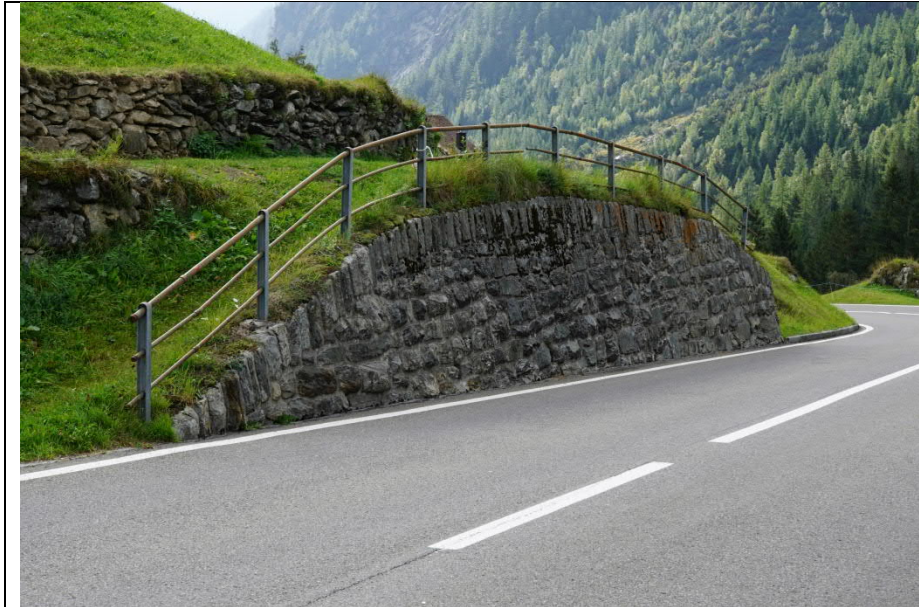
Bergseitige Stützmauer, oberhalb von Meien. Die Mauer ist mit abschnittsweise durchlaufenden Lagerfugen ausgeführt. Der Abschluss der Mauer ist mit einer Rollschicht und einem Eisenröhrengeländer ausgeführt. Sustenpasspass (S6)

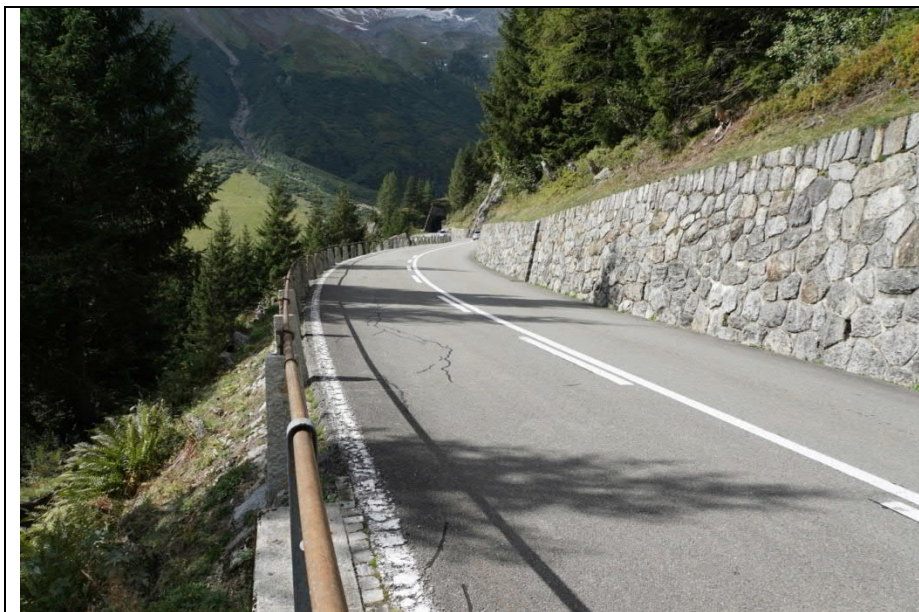
Bergseitige Stützmauer, beim Fleschboden. Die Mauer ist mit einem regelmässigen Zyklopmauerwerk aus bearbeiteten Bruchsteinen verblendet. Die Steine der Rollschicht sind gut eingefügt. Talseitig bewachsene rollierte Böschung. Sustenpass (S15a)

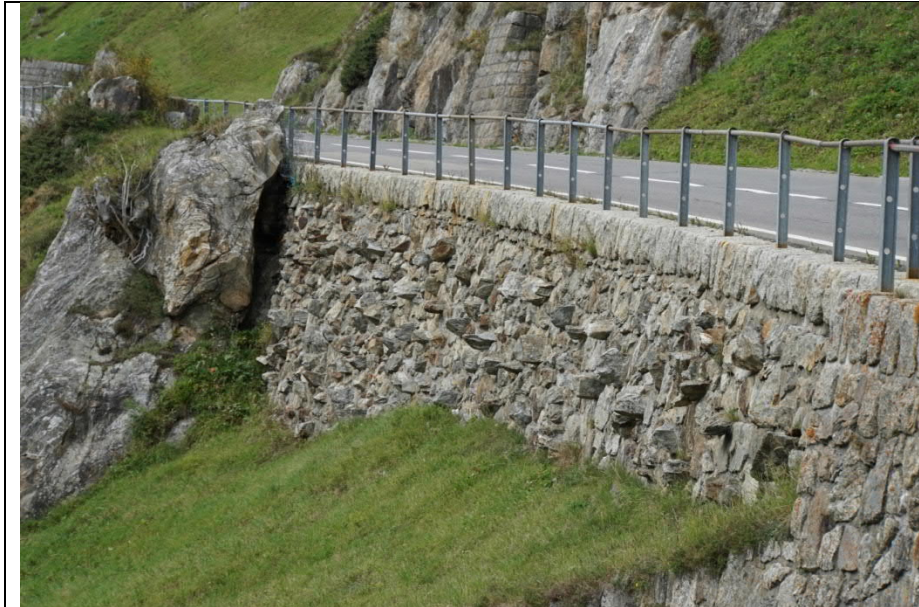
Talseitige Stützmauer, unterhalb vom Silberberg. Die Mauer ist mit rohen Bruchsteinen, unregelmässigen Lagerfugen und teilweise aus der Mauerflucht hervorstehenden Mauersteinen („Useluegi“) ausgeführt. Der Abschluss der Mauer erfolgt mit einer Rollschicht und einem Eisenröhrengeländer  
 Sustenpass (S35a)

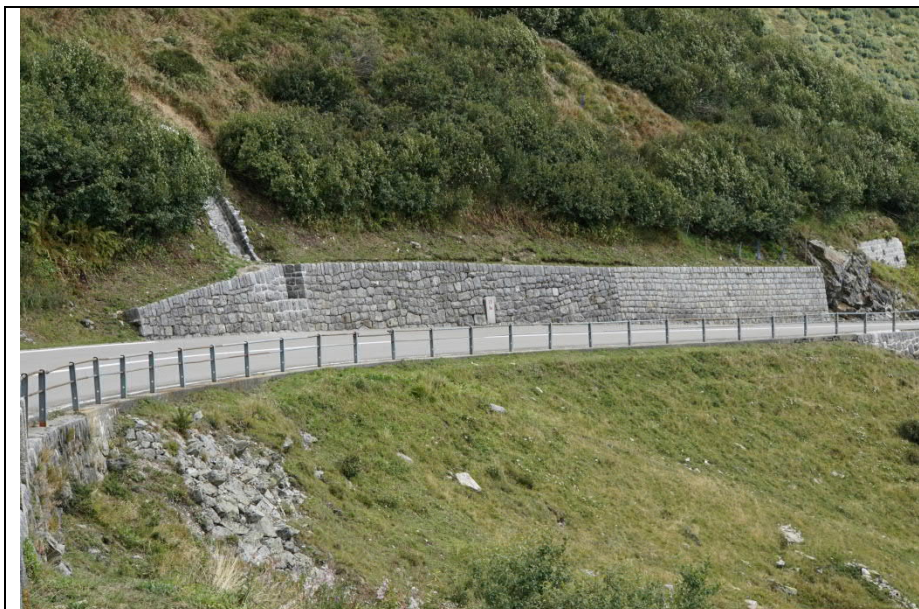
Bergseitige Stützmauer unterhalb vom Sustenbrüggli  
 Zwei unterschiedliche Bauweisen treffen hart aufeinander. Die unterschiedliche Ausführung lässt nicht zwingend auf ein unterschiedliches Alter schliessen. Links ein gut integrierter Einlauf, typisch für die Sustenstrasse.  
 Sustenpass (S16b)

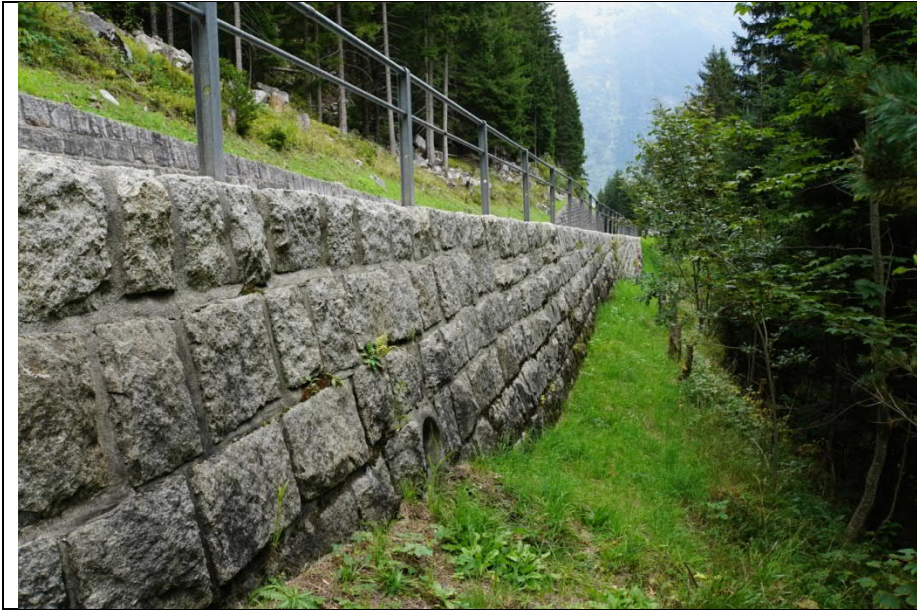
Talseitige Stützmauer, unterhalb vom Rütli. Die Mauer ist massiven Quadersteinen und horizontalen Lagerfugen ausgeführt. Ein Eisenröhrengeländer schliesst die Mauer ab. Sustenpass (F37)

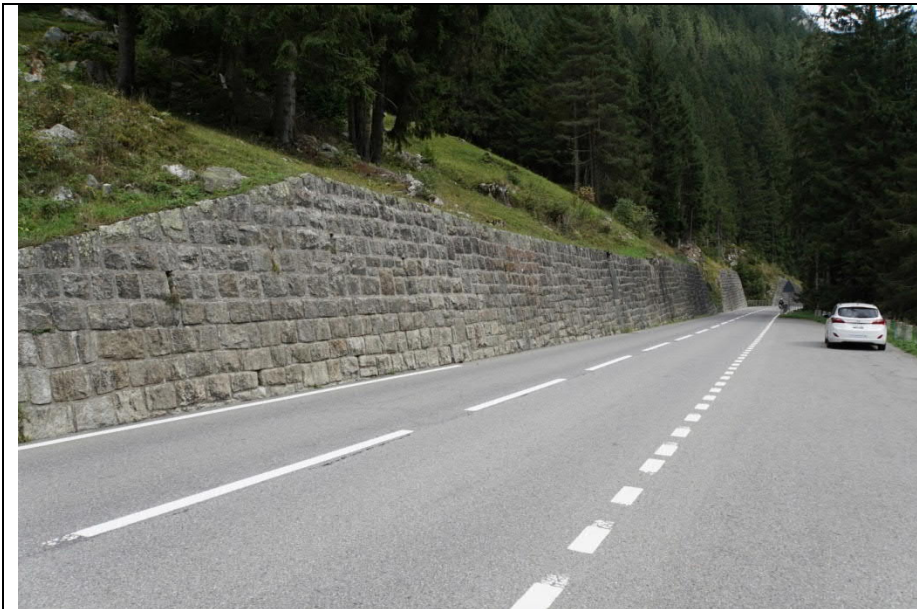
Bergseitige Stützmauer, unterhalb vom Rütli. Die Mauer ist massiven Quadersteinen und horizontalen Lagerfugen ausgeführt. Sustenpass (F36a)

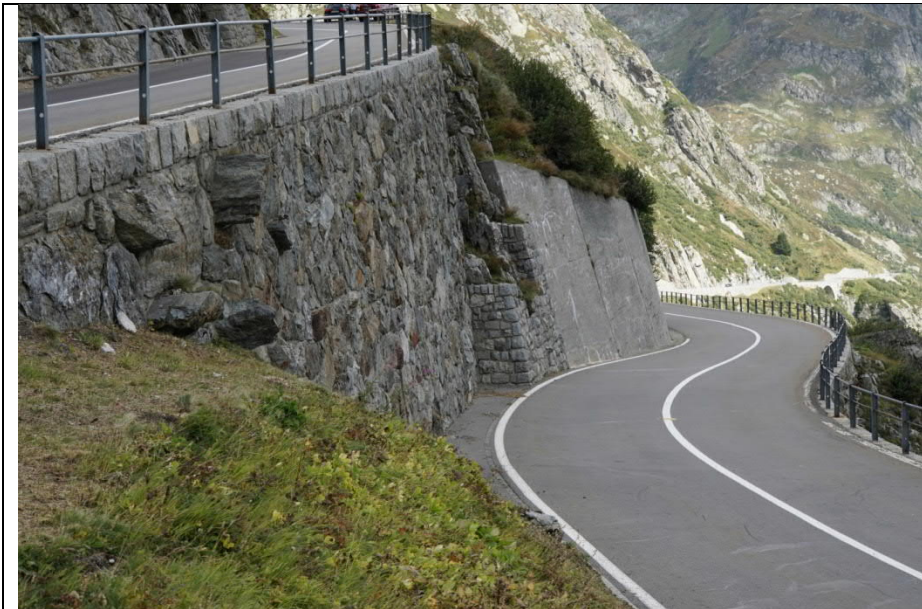
Bergseitige Stützmauer unterhalb vom Silberberg.  
Die bergseitige Betonmauer unterscheidet sich deutlich von den anderen Mauern entlang der Passstrasse. Durch die glatte Maueransicht ist sie von weitem erkennbar.  
Sustenpass (S18)

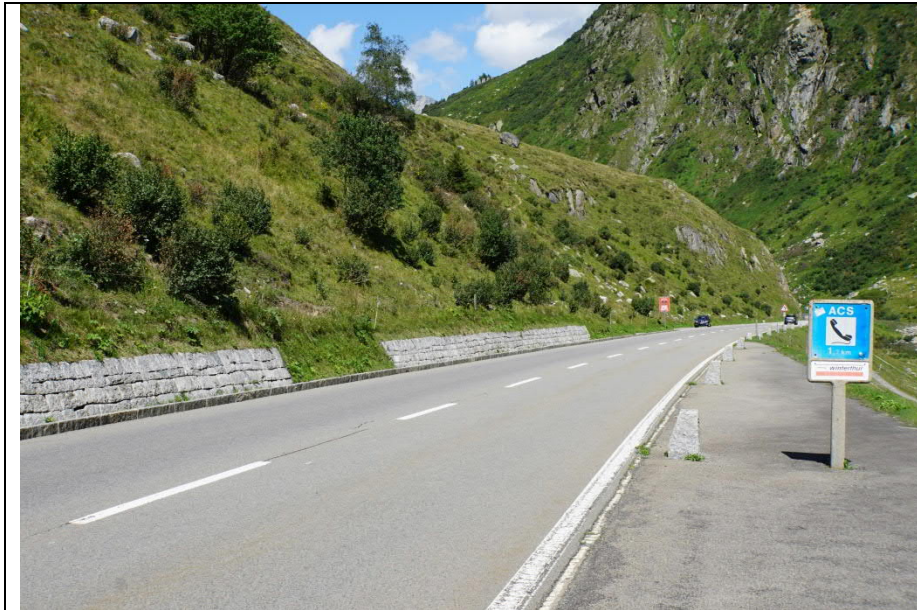
Bergseitige Stützmauer oberhalb vom Gamsboden  
Die stark bearbeiteten Mauersteine unterscheiden sich von der historischen Ausführung mit Bruchsteinen. Sie sind aber weder handwerklich noch von der landschaftlichen Einpassung her zu beanstanden.  
Gotthardpass (G24)

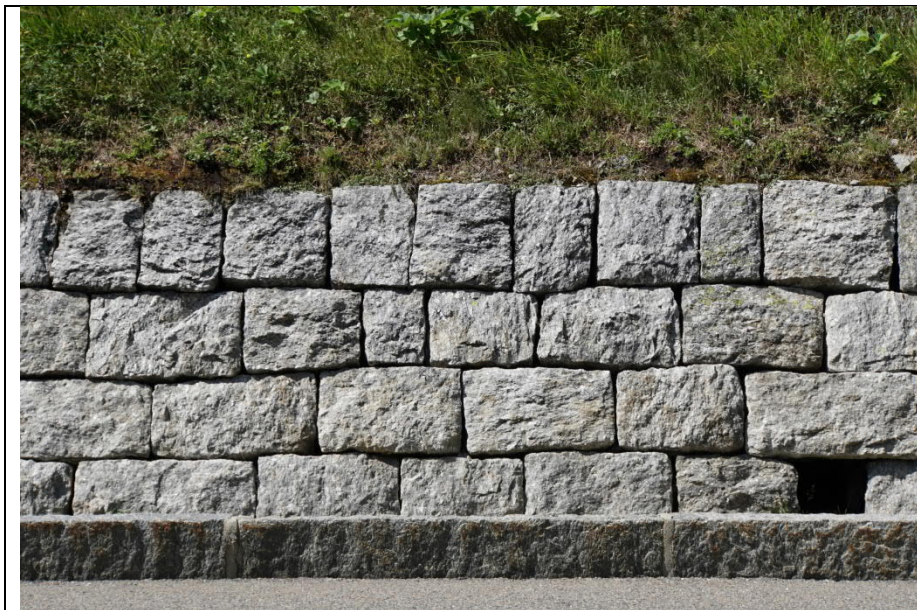
Bergseitige Stützmauer oberhalb vom Gamsboden.  
Detail Mauerwerk.  
Gotthardpass (G24)

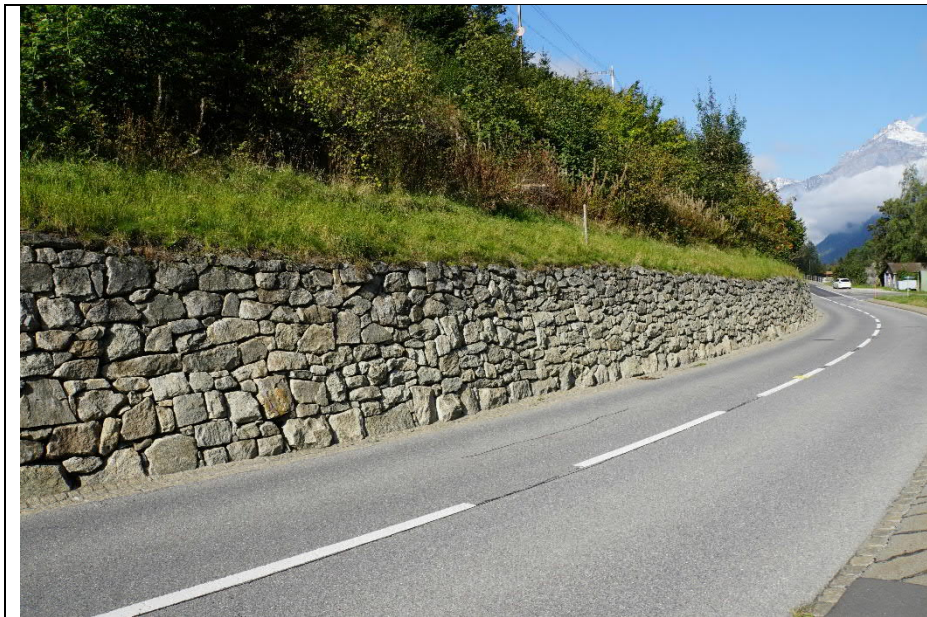
Bergseitige Stützmauer unterhalb der Mühlebrücke.  
Die Stützmauer wurde bei einem Unwetter im Jahr 1987 zerstört und im Rahmen der Instandstellung des Streckenabschnitts wiederaufgebaut. Die Stützmauer stellt ein gelungenes Beispiel für den Wiederaufbau eines historischen Bauwerks dar.  
Amsteg-Göschenen (AG34)

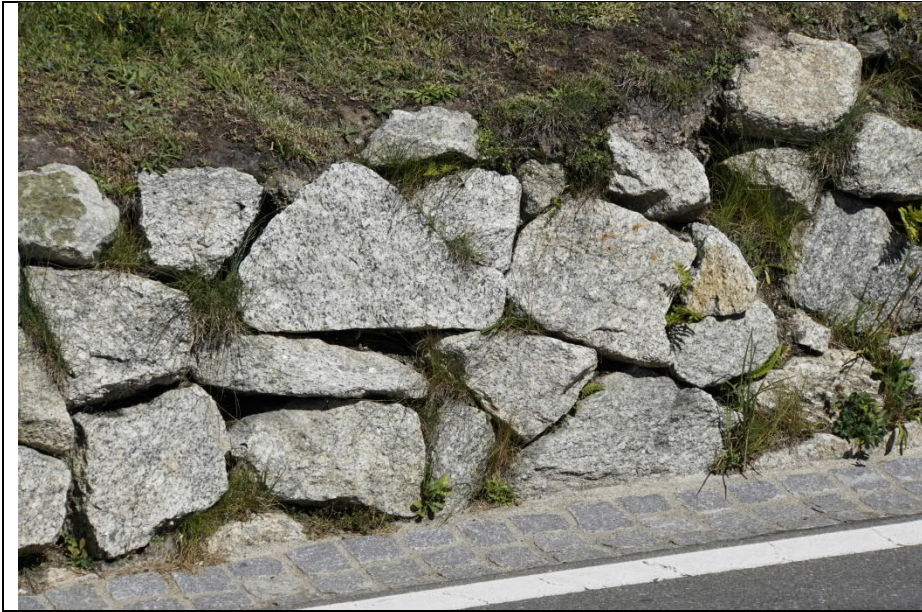
Bergseitige Stützmauer  
beim Hotel Galenstock.  
Detail Mauerwerk.  
Furkapass (F22)

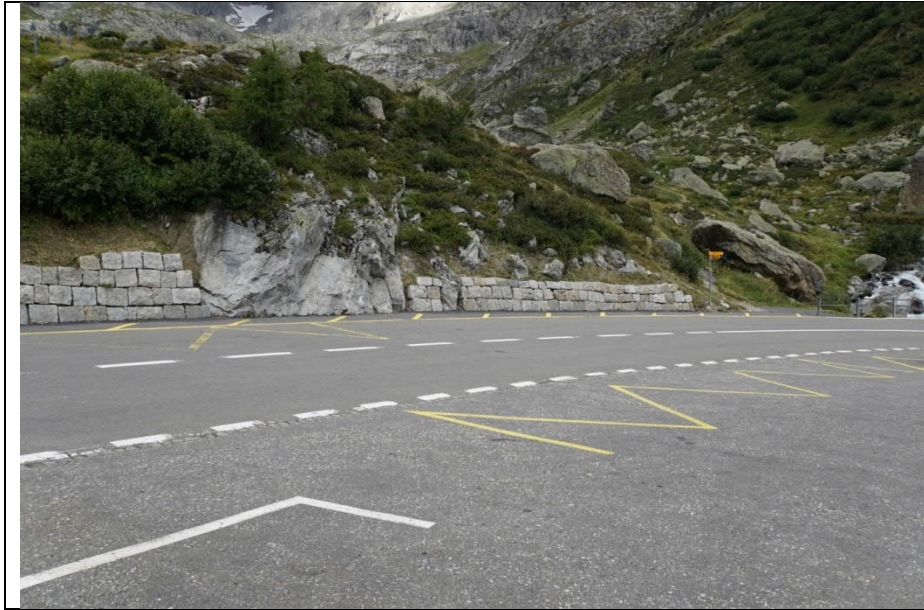
Bergseitige Stützmauer beim Sustenbrüggli. Die unregelmässig bearbeiteten und mit grossen Fugen versetzten Mauersteine unterscheiden sich qualitativ von der historischen Ausführung der meistens gemörtelten Quadermauern. (Am Sustenpass sind ausserdem bergseitig kaum Trockenmauern vorhanden.)  
Sustenpass (S31b)

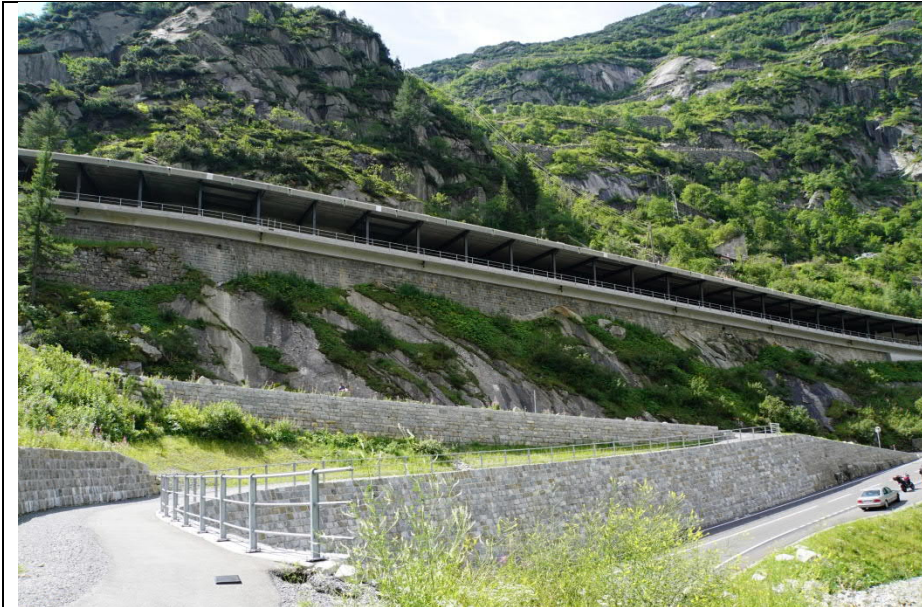
Talseitige Stützmauer unterhalb des Rad- / Gehwegs.  
 Im Unterschied zu den weiteren Stützmauern sind die Fugen zwischen den Mauersteinen nicht ausgemörtelt sondern ausgezwickt.  
 Gotthardpass (G12)

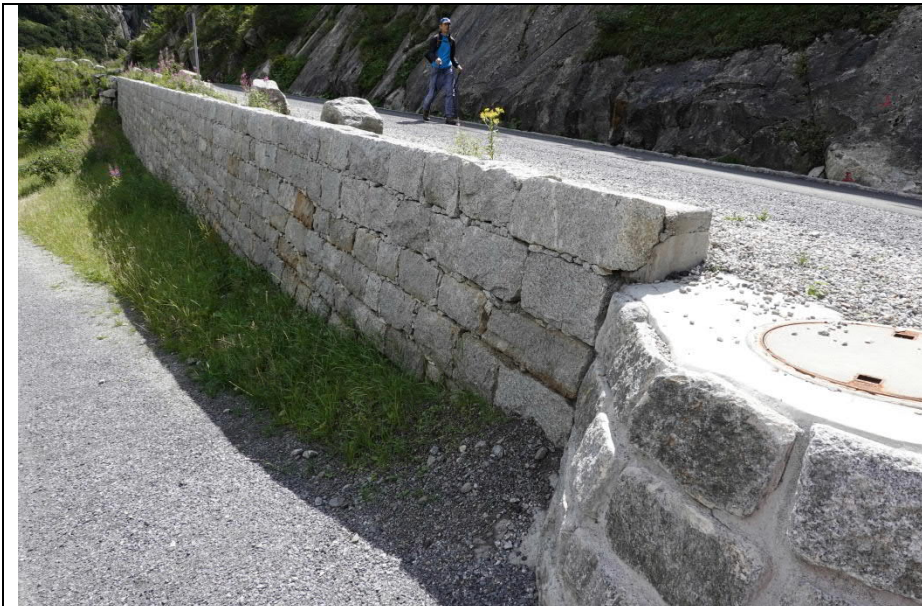
Talseitige Stützmauer unterhalb des Rad- / Gehwegs.  
 Die Verblendung wirkt improvisiert, ein sauberer Mauerabschluss wurde nicht gesucht. Die Keilsteine befinden sich lose zwischen den Quadersteinen.  
 Gotthardpass (G12)

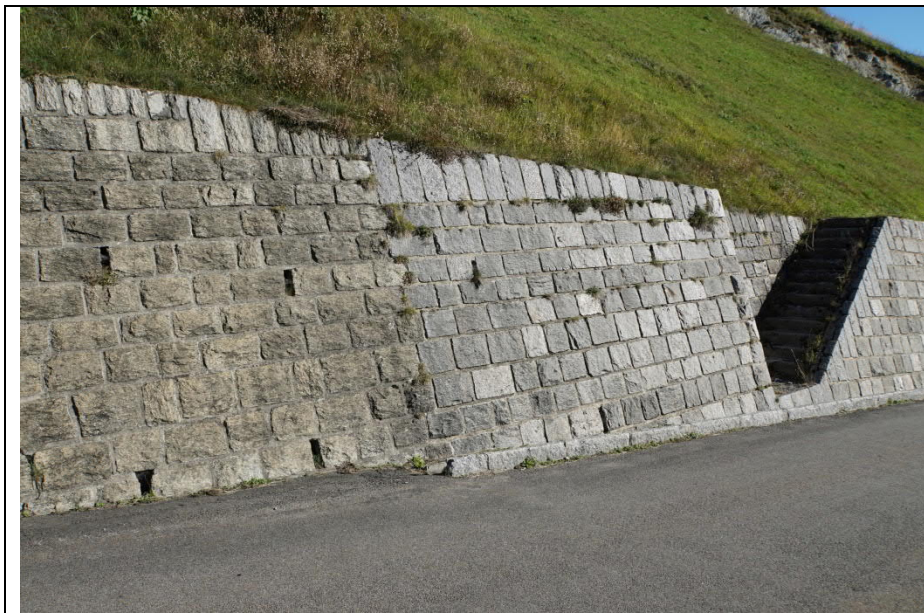
Bergseitige Stützmauer oberhalb von Realp.  
Bei der Erweiterung der Mauer wurde das Fugenbild und die Steinform der bestehenden Mauer übernommen.  
Furkapass (F3)

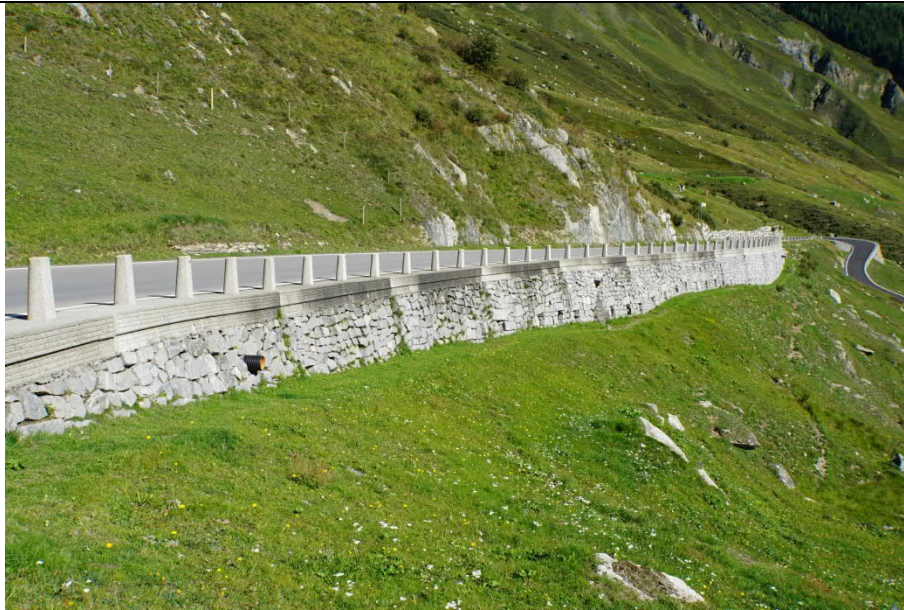
Talseitige Stützmauer oberhalb von Realp  
 Die Blindmauer wirkt ganz flüchtig ausgeführt, und das unruhige Fugenbild unterscheidet sich deutlich von historischen Mauern. Die unausgefügteten Fugen der Blindmauer sind zu tief und ergeben ein sehr kräftiges Fugenbild. Der Betonkordon mit den aufgerauten Stirnflächen und den Betonkolonnensteine heben die Mauer von den historischen Bauwerken ab. Insgesamt ergibt sich ein ungünstiger Kontrast zwischen netzförmigem Fugenbild und starker linearer Bänderwirkung des Kordons, die Mauer wirkt «architektonisch überinstrumentiert». Eine zurückhaltendere Gestaltung würde die landschaftliche Wirkung der Mauer verbessern. Die markanten Kunststoffrohre anstelle in der mauer ausgebildeter Durchlässe wirken improvisiert.  
 Furkapass (F11)

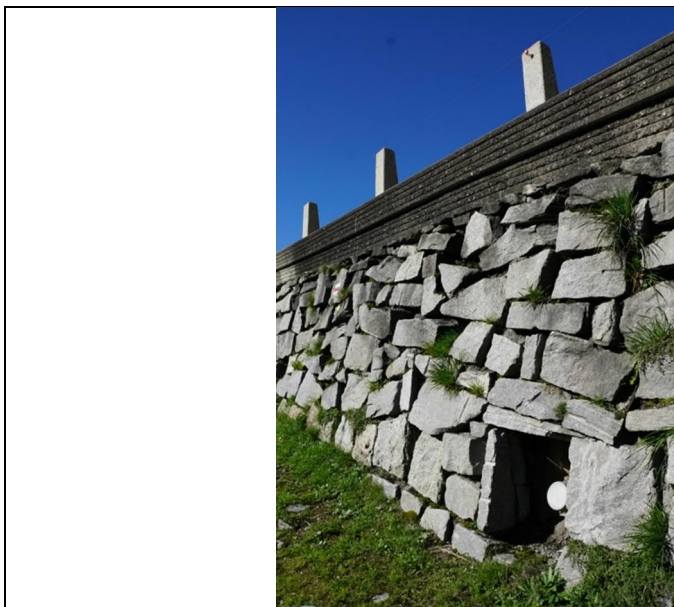
Talseitige Stützmauer oberhalb von Realp.  
 Detail des Mauerwerks des Betonkordon und der Ankernischen. Aufgeschichtete Steine machen noch keine Mauer ...  
 Furkapass (F11)
