## 2.1.5 Stützmauern

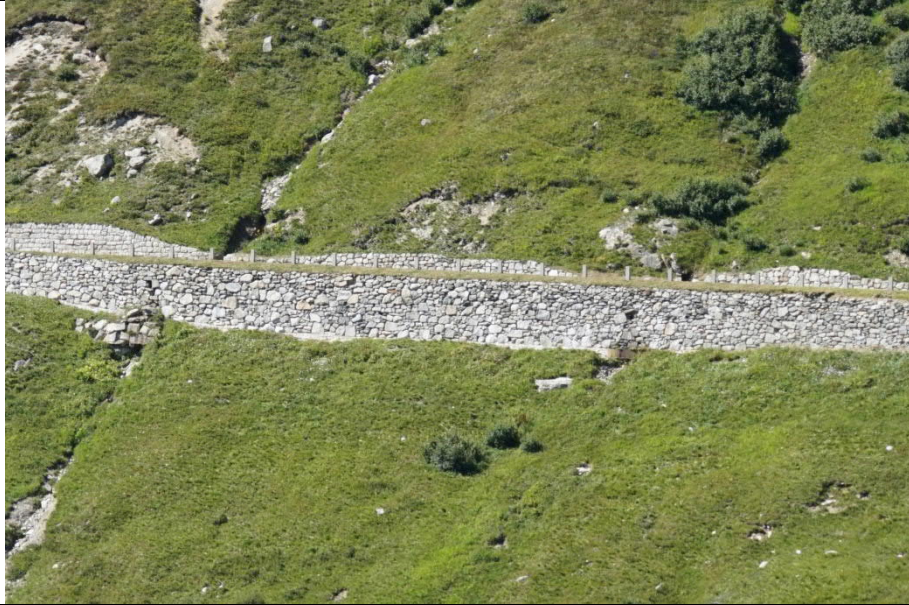
Talseitige Stützmauer oberhalb vom Tiefenbach  
Feingliedriges Mauerbild der historischen Mauern. Dagegen wirkt der Auslass des Bachdurchlasses wie ein unaufgeräumter Steinhaufen.  
Furkapass (F32b)

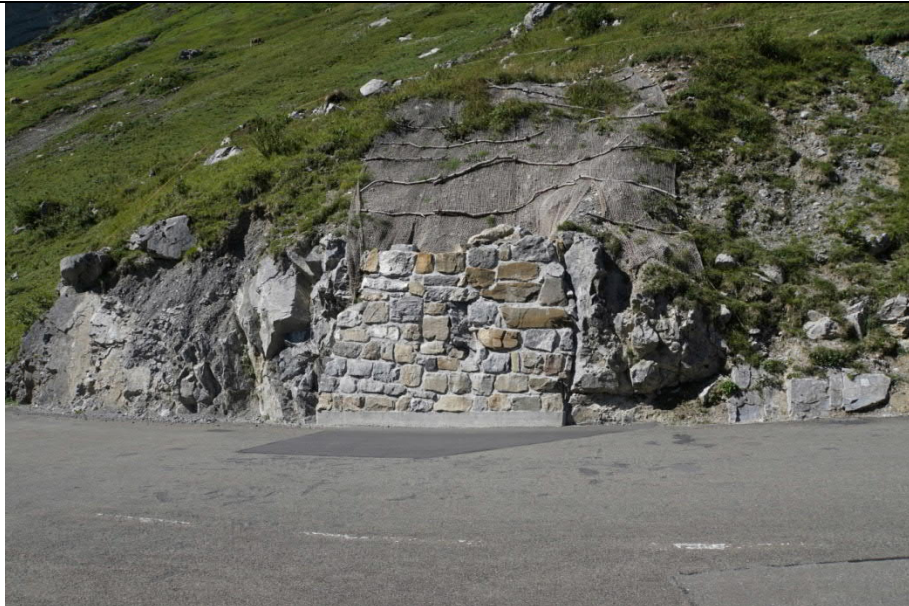
Bergseitige Stützmauer oberhalb der Jägerbalm. Die kurze Stützmauer ohne ausgebildete Mauerkrone und ohne Anbindung an den Fels wirkt unfertig. Wenn ein Beton-Fundamentriegel nicht zu vermeiden ist, muss er unter der Fahrbahnoberfläche liegen. Das Mauerbild ist akzeptabel.  
Klausenpass (K9)

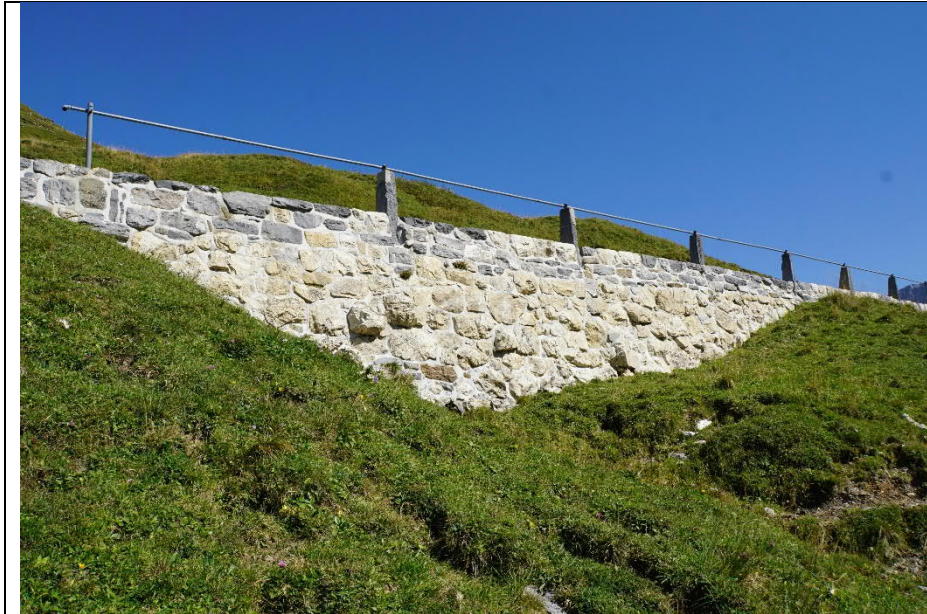
Talseitige Stützmauer unterhalb der Passhöhe. Die Stützmauer wurde kürzlich instand gestellt. Optisch gleicht die Mauer den historischen Stützmauern und passt sich gut in den historischen Straßenraum ein, der bis zum Urnerboden hinab von variierenden Gesteinen geprägt ist. Der Abschluss erfolgt wie bei den historischen Stützmauern mit Kolonnensteinen (Kalkstein) und einem Eisenröhrengeländer. Klausenpass (K70)

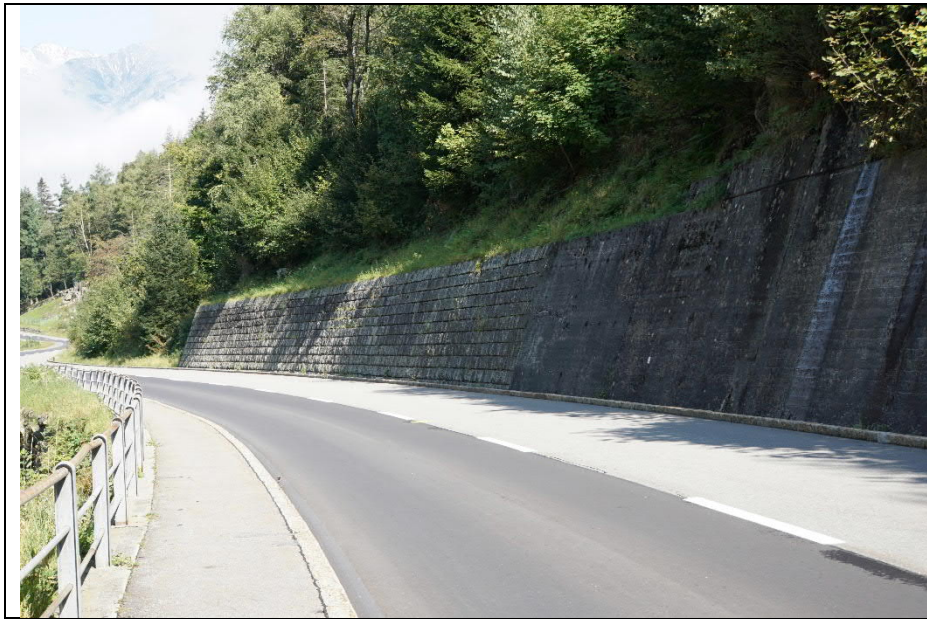
Bergseitige Stützmauer vor Gurtnellen. Die Stützmauer ist teilweise mit Quadersteinen verblendet. Amsteg Göschenen (AG25)

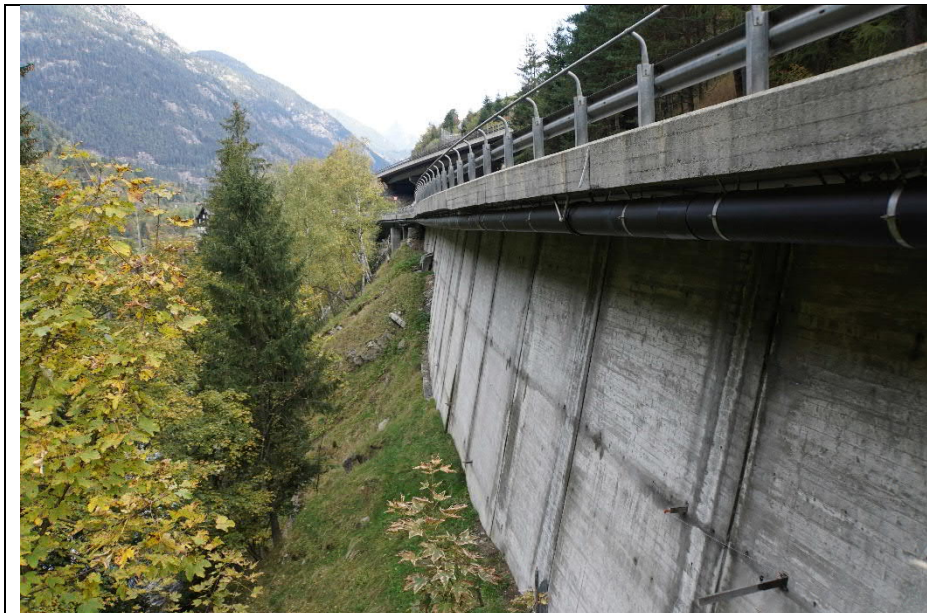
Talseitige Stützmauer zwischen Wassen und Göschenen. Durch die Auskragung werden die angehängten Werkleitungen verdeckt. Amsteg Göschenen (AG44)

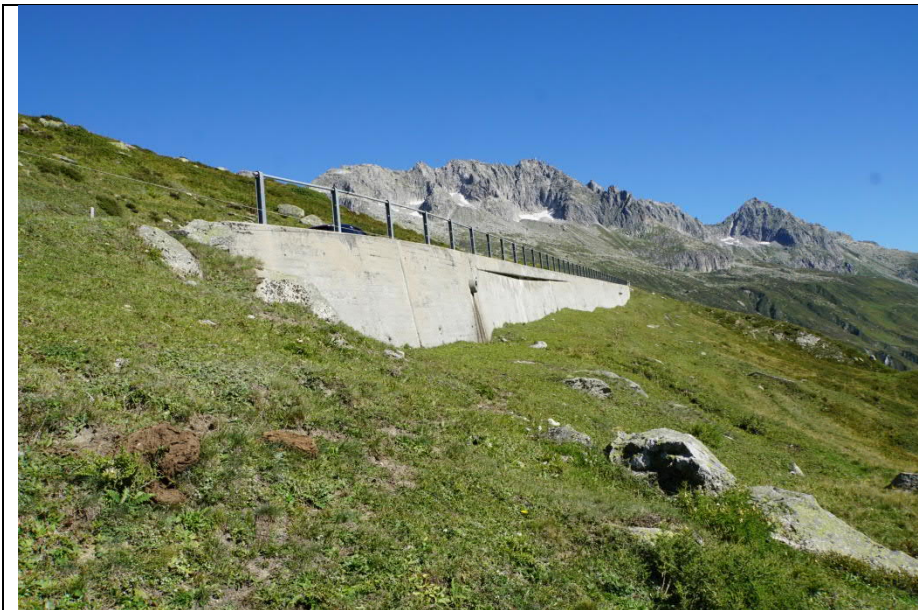
Talseitige Stützmauer oberhalb von Realp.  
In ihrer Nüchternheit wirkt diese Mauer besser als schlecht ausgeführte Natursteinmauern mit Betonkordons. Furkapass (F19)

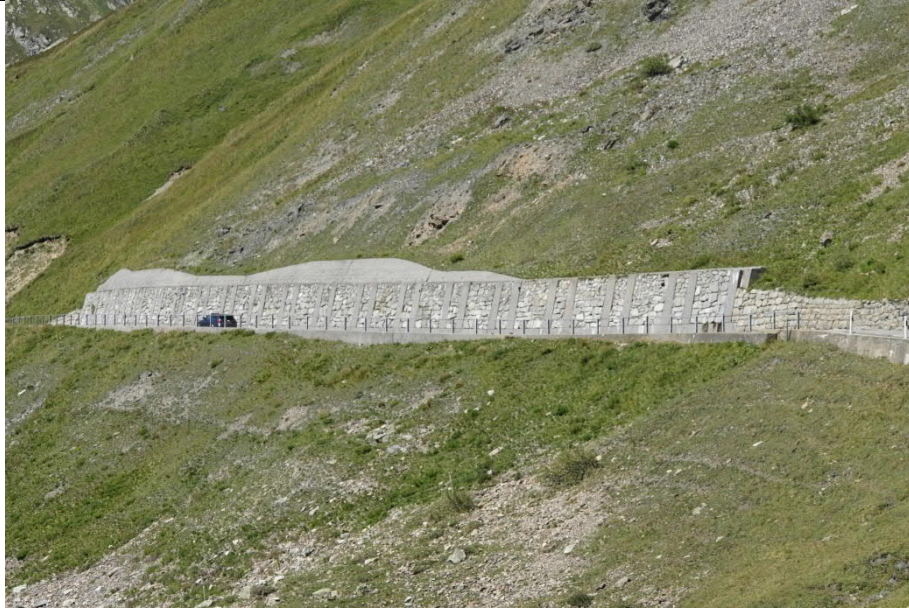
Bergseitige Stützmauer unterhalb vom Tiefenbach. Die zwischen den Betonsegmenten eingesetzten Natursteine brechen die Stirnfläche der Mauer führen aber zu einem heterogenen Erscheinungsbild. Dieser Mauertyp wird ausserdem nirgends am Furkapass verwendet. Die dahinterliegende glatte Beton-Mauerfläche fällt zusätzlich auf. Passender wäre hier eine Natursteinverblendete Betonstützmauer mit polygonaler Mauerkrone gewesen. Furkapass (F33a)

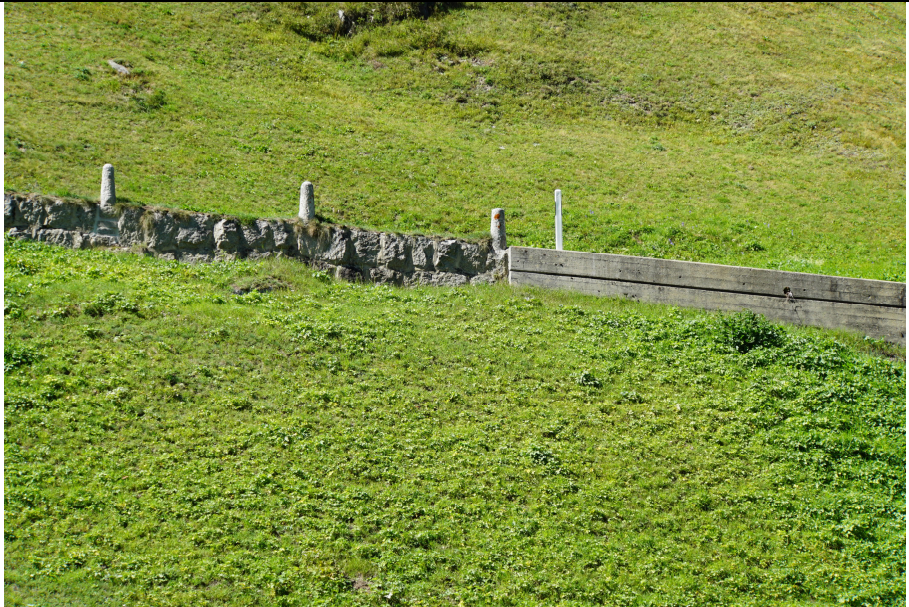
Talseitige Stützmauer oberhalb von Realp. Unterschiedliche Bauarten treffen hart aufeinander. Die glatte Betonfläche und der einzelne schwächliche Leitpfosten vertragen sich nicht mit der historischen Ausführung. Furkapass (F38)

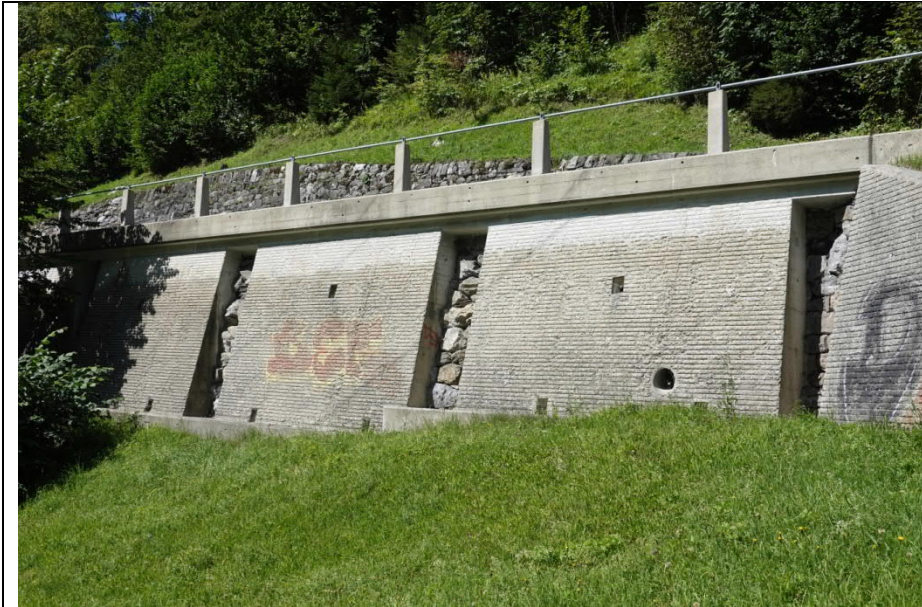
Talseitige Stützmauer, oberhalb von Unterschächen.  
Die aufgelösten Mauersegmente sowie die aufgeraute Oberfläche lösen die Stirnfläche der Mauer auf. Ein Teilstück des neu durchgestalteten Abschnitts unterhalb Spiringen.  
Klausenpass (K26)

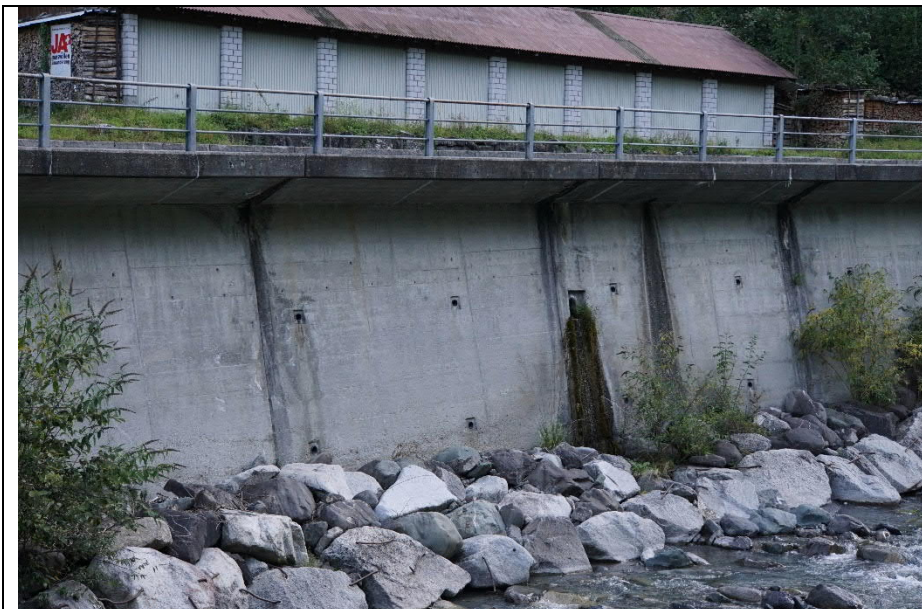
Talseitige Stützmauer, Bürglen.  
Die Mauer hat eine Auskragung für den Gehweg. Der Abschluss erfolgt mit einem Eisenröhrengeländer.  
Klausenpass (K32)

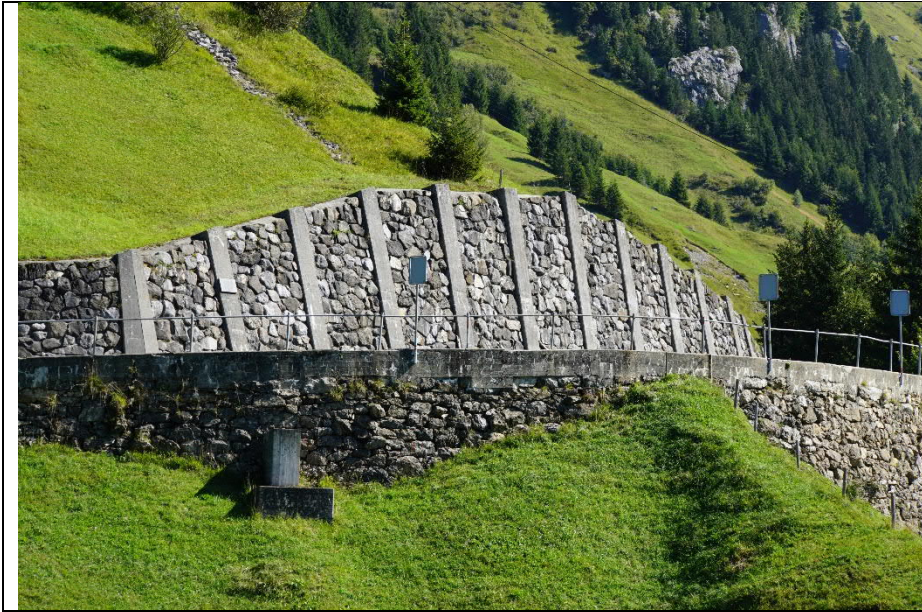
Bergseitige Stützmauer zwischen der Passhöhe und Unterschächen. Die zwischen den Betonsegmenten eingesetzten Natursteine brechen die Stirnfläche der Mauer führen aber zu einem heterogenen Erscheinungsbild. Die bessere, weil ruhigere landschaftliche Wirkung erzielen in jedem Fall geschlossene Mauerflächen. Klausenpass (K57)

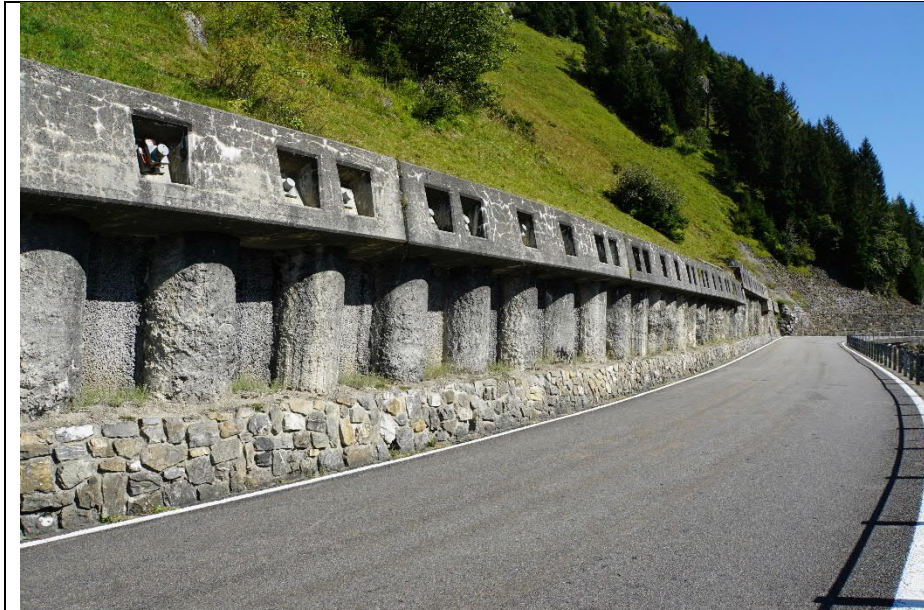
Bergseitige Bohrpfehlwand zwischen der Passhöhe und Unterschächen. Die Bohrpfehlwand unterscheidet sich stark von den unmittelbar angrenzenden historischen Bauwerken. Die sichtbare Anwendung solcher massiver Stützkonstruktionen an einer historischen Strasse ist problematisch, aber hier wahrscheinlich durch den Baugrund bedingt.  
Klausenpass (K60)

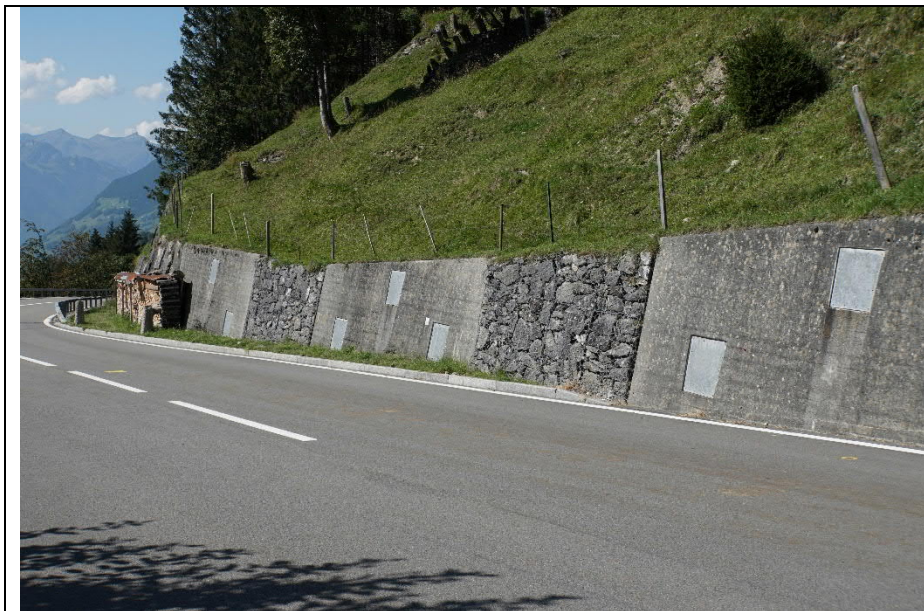
Bergseitige Stützmauer, zwischen der Passhöhe und Unterschächen. Die Mauer ist Abschnittsweise in Beton oder mit Natursteinen ausgeführt. Die aufgelösten Mauersegmente lösen die Stirnfläche der Mauer auf.  
Klausenpass (K75)

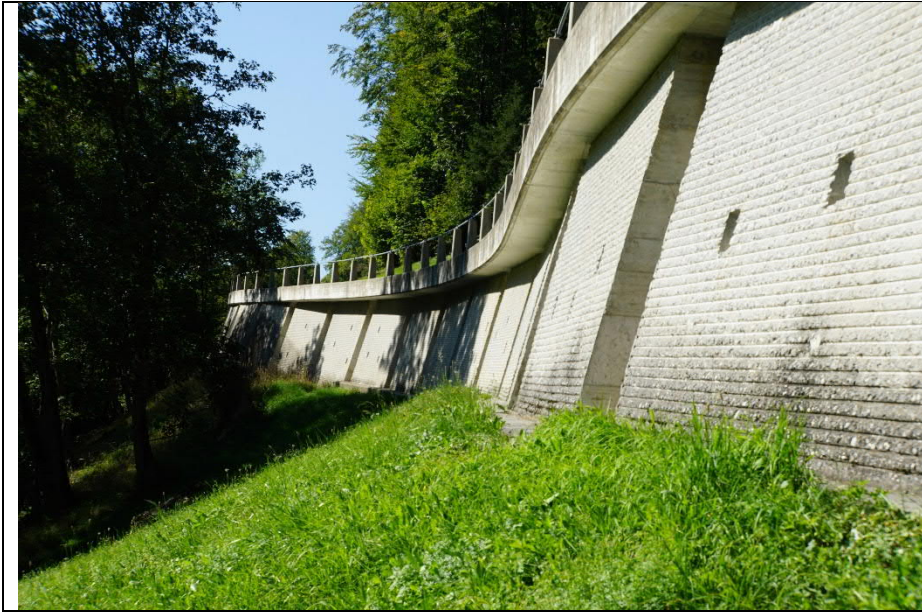
Talseitige Stützmauer, oberhalb von Unterschächten. Die aufgelösten Mauersegmente sowie die aufgeraute Oberfläche lösen die Stirnfläche der Mauer auf.  
Klausenpass (K80)

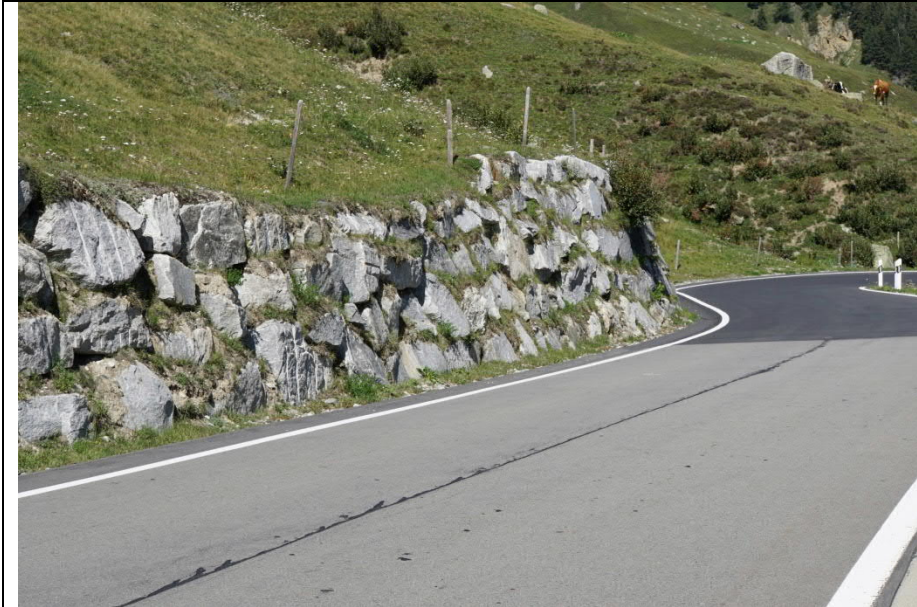
Bergseitige Blocksatzmauer oberhalb bei Fuchsegg. Der zunehmende Bewuchs der Mauer führt zu einem Verschmelzen mit dem gewachsenen Terrain. Das unruhige Oberflächenbild beeinträchtigt diese erwünschte Wirkung. Furkapass (F36)

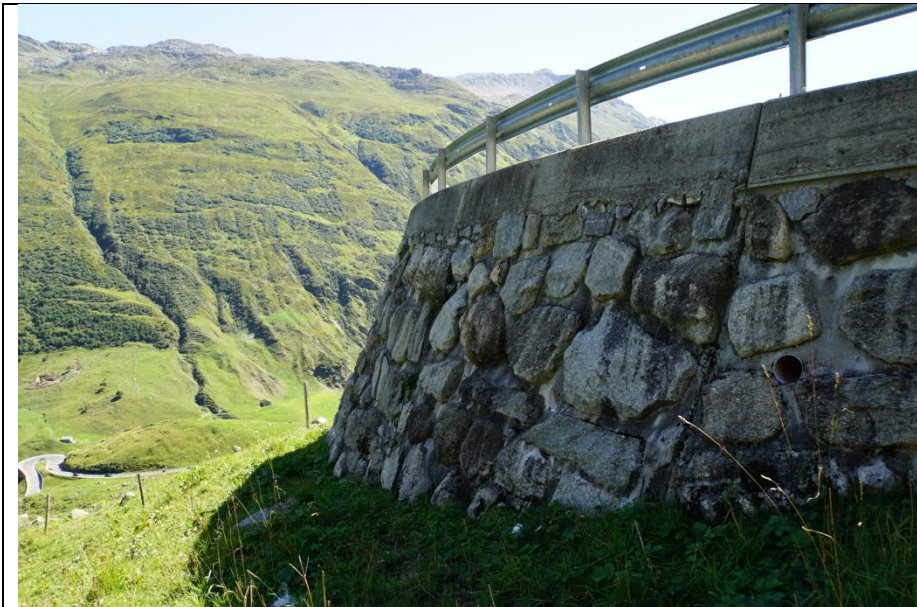
Talseitige Blocksatzmauer oberhalb der Fuchsegg. Aufgrund der dicken Fugen scheinen die Blocksteine im Beton zu schwimmen. Sie ergeben keine geschlossene Mauerfläche. Der Betonkordon rechts ist sauber abgegrenzt, derjenige links nur aufgeossen und wirkt wie ausgefranst. Furkapass (F35)

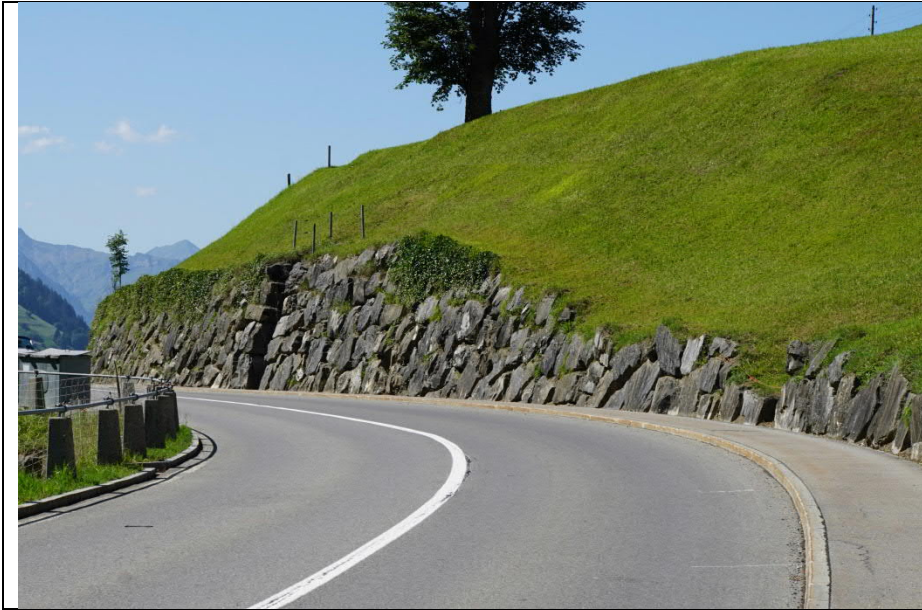
Bergseitige Blocksatzmauer bei Springen. Die modernen Blocksatzmauern sind entlang der Passstrasse einheitlich ausgeführt und ergeben ein befriedigendes bis vorbildliches Erscheinungsbild. Wie bei einer Bruchsteinmauer liess sich hier ein schlitzförmiger Durchlass integrieren. Klausenpass (K27)

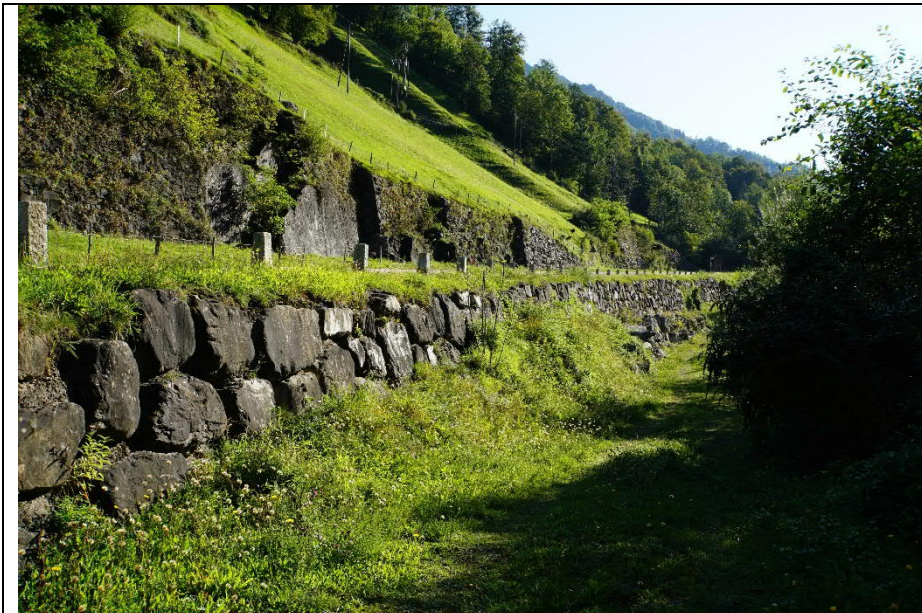
Talseitige Blocksatzmauer bei Springen. Sie ergänzt historische Bruchsteinmauern und Felsbruchflächen. Klausenpass (K40)

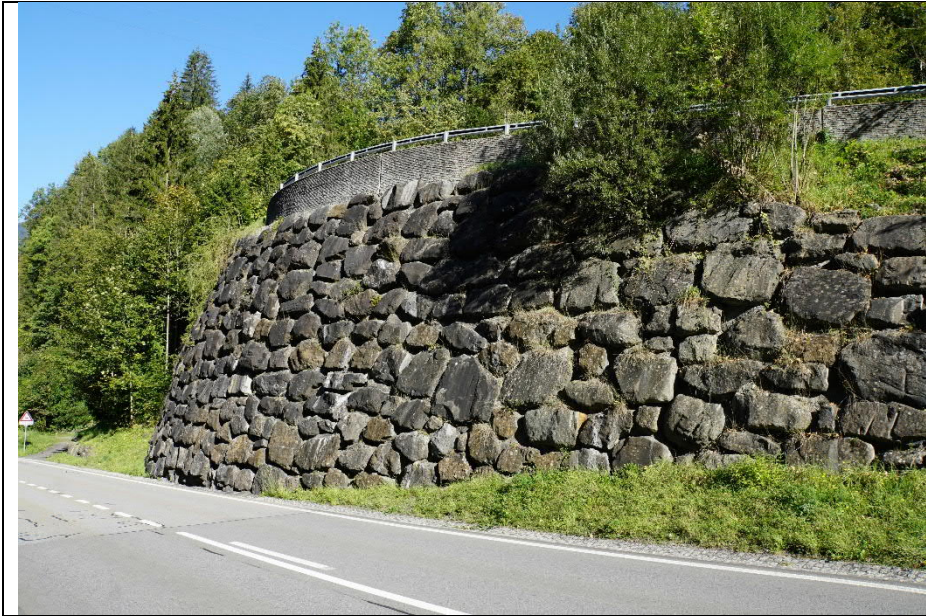
Bergseitige Blocksatzmauer bei Springen. Die Blocksatzmauer ist sauber ausgeführt und die einzelnen Steine passen gut aufeinander (schmale Fugen).  
Klausenpass (K45)
