2.1.2 Durchlässe

Historische Ausführungen

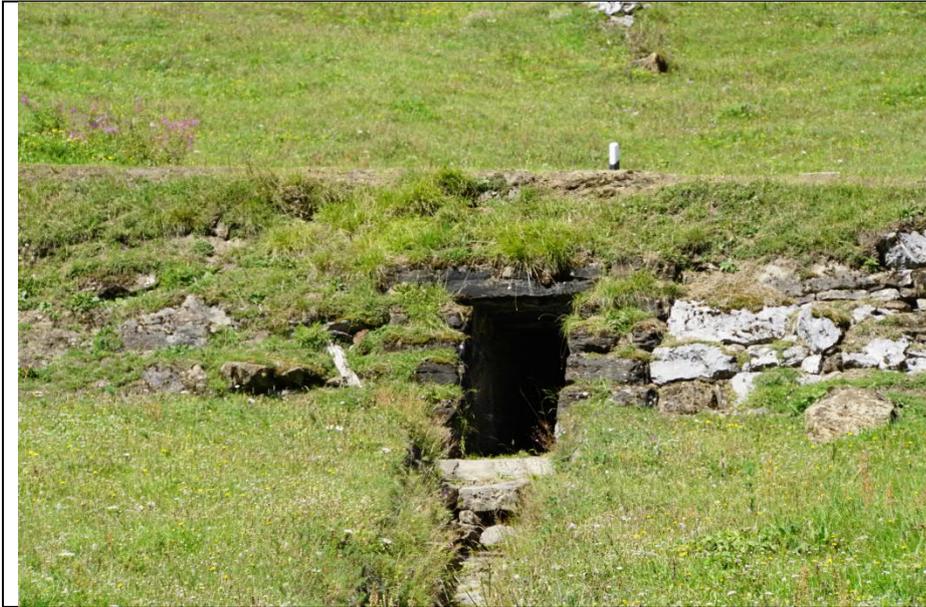
Bachdurchlass oberhalb
Oberst Wang, Ansicht
Unterwasserseite
Klausenpass(K18)

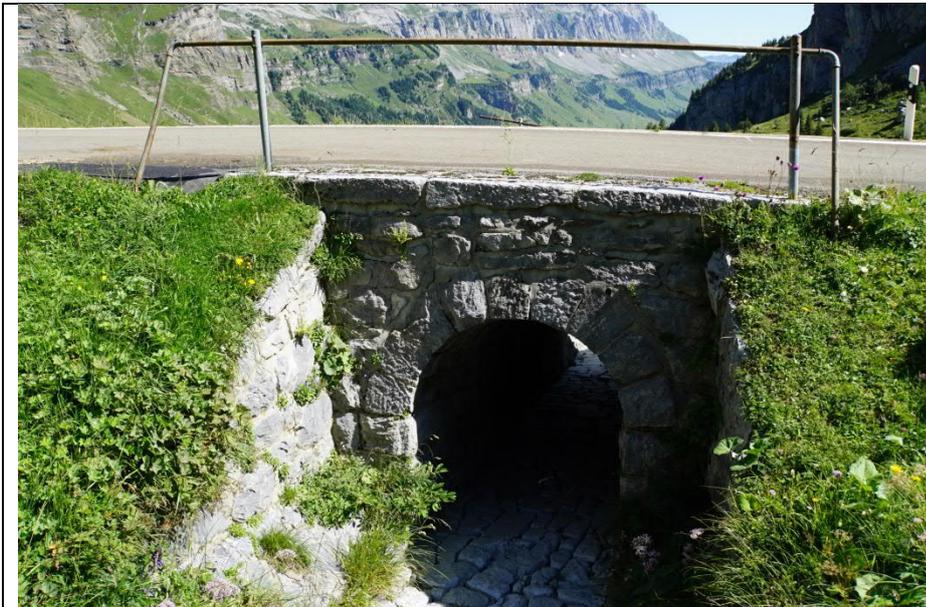
Bachdurchlass oberhalb von Wild Boden, Ansicht Oberwasserseite. Der Abschluss der Stirnwände erfolgt mit Decksteinen. Klausenpass (K8)

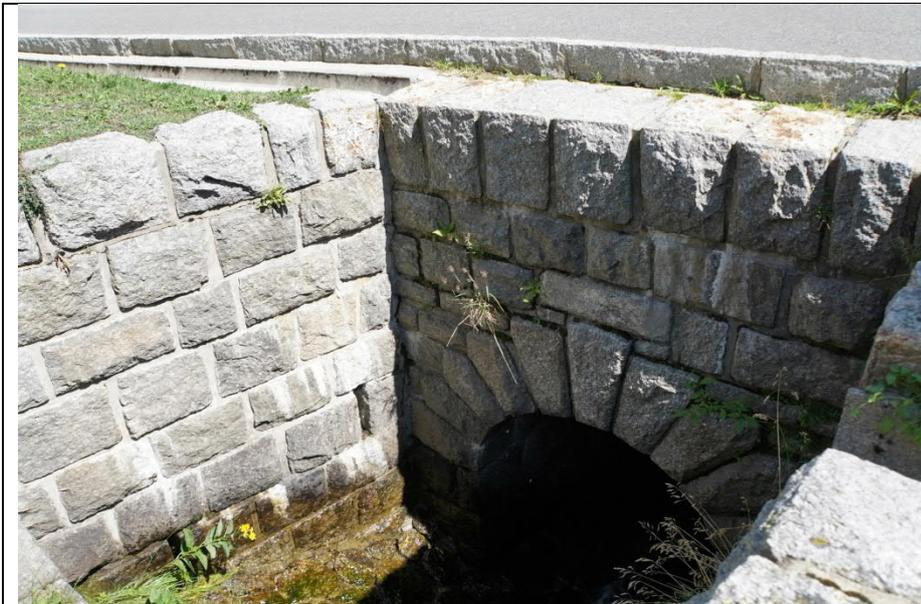
Bachdurchlass oberhalb vom Gamsboden, Ansicht Oberwasserseite.
Oberwasserseitig erfolgt
der Fahrbahnabschluss
mit einer Stellplatte.
Gotthardpass (G23)

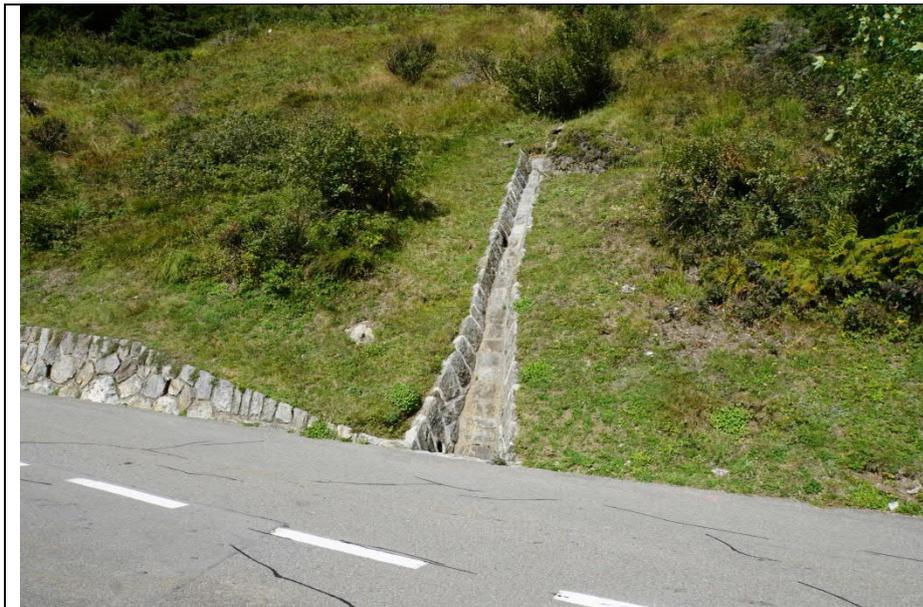
Oberhalb von Fleischboden, Ansicht Strassenseite.
Bei kleineren Durchlässen sind oft gemauerte Einlaufbrinnen mit bearbeiteten Bruchsteinen vorhanden.
Sustenpass (S11a)

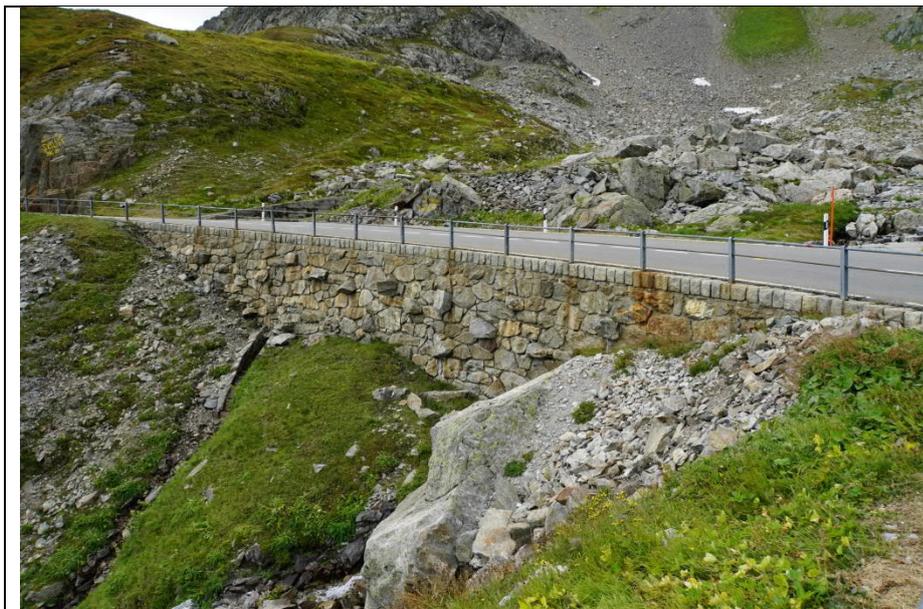
Unterhalb der Passhöhe, Ansicht Unterwasserseite.
Im oberen Teil der Passstrasse sind die Durchlässe oft in die Stützmauern integriert und die Auslaufbauwerke / Betonrohre sind kaum erkennbar.
Sustenpass (S24)

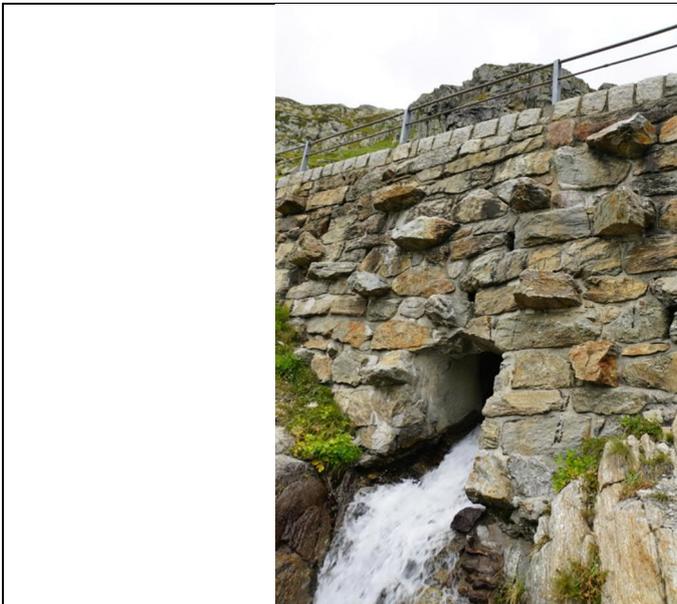
Unterhalb der Passhöhe,
Ansicht Detail Auslauf-
bauwerk
Sustenpass (S26)

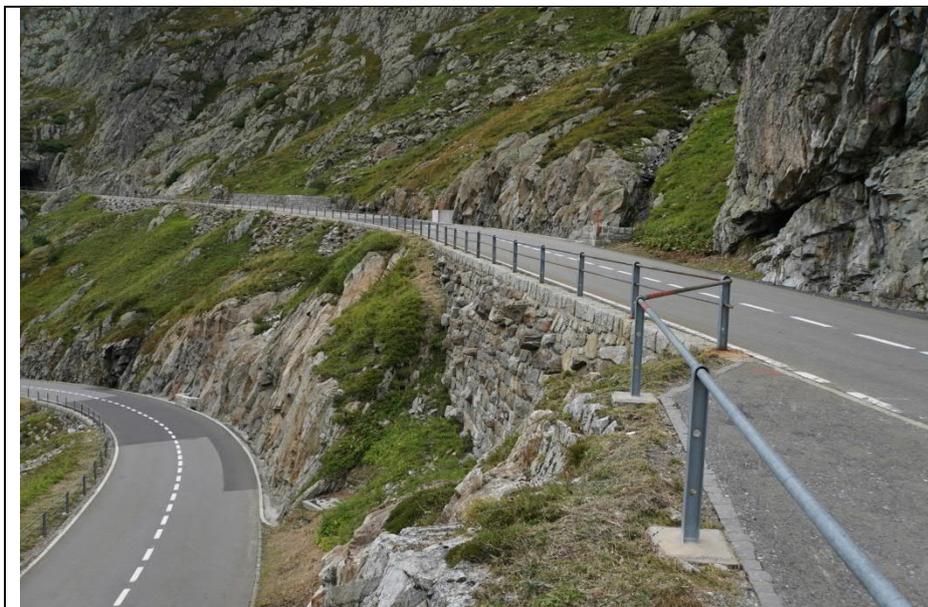
Unterhalb der Passhöhe, Ansicht Strassenseite.
Sustenpass (S26)

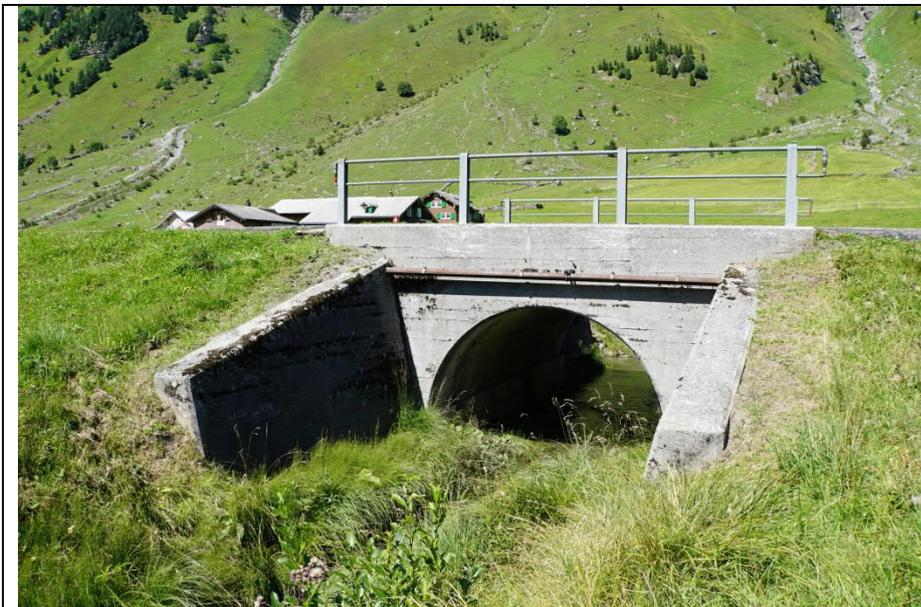
Bachdurchlass bei Hinterhütten, Ansicht Unterwasserseite.
Der Durchlass ist in Stahlbeton ausgeführt. Das Bauwerk gliedert sich als modernes Bauwerk gut in die Landschaft ein. Klausenpass (K21)

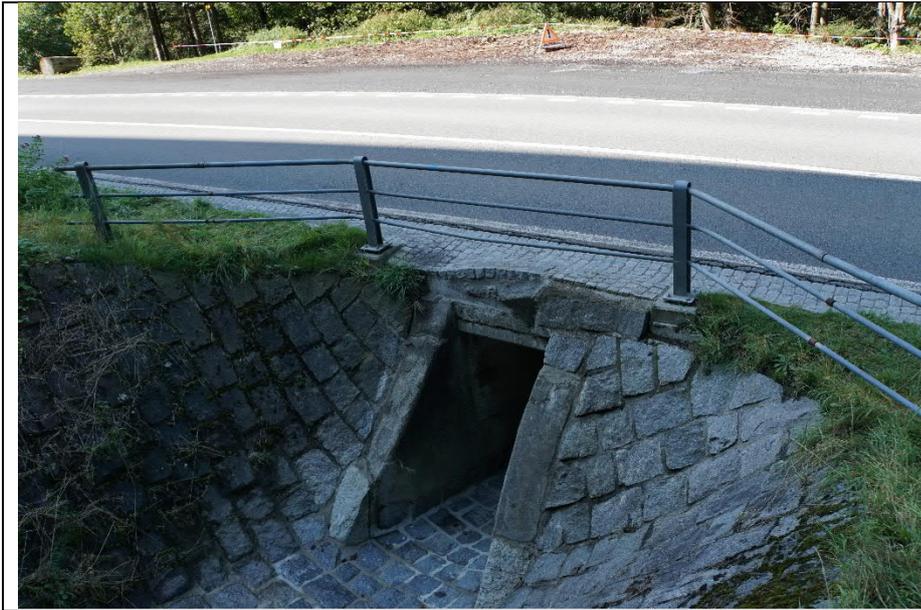
Bachdurchlass zwischen Gurtneilen und Dangel, Ansicht Oberwasserseite. Das Rahmenbauwerk ist oberwasserseitig sichtbar. Der Wasserlauf ist mit Quadersteinen ausgekleidet. Der Strassenabschluss erfolgt mit einem Eisenröhrengeländer. Amsteg-Göschenen (AG20)

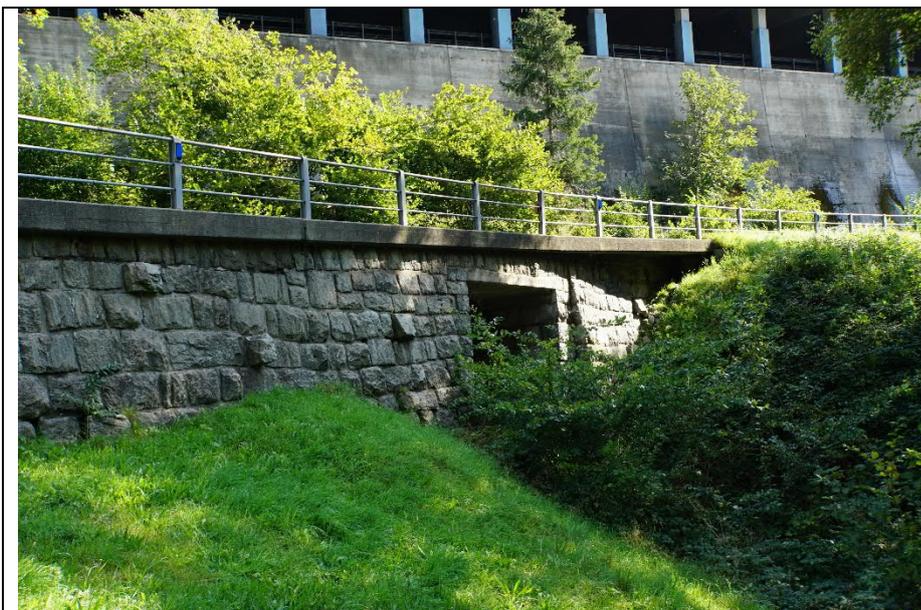
Bachdurchlass zwischen Gurtneilen und Pfaffensprung, Ansicht Unterwasserseite. Das Rahmenbauwerk ist unterwasserseitig sichtbar und in die angrenzenden Stützmauer integriert. Die Fahrbahn wurde mit einer Betonplatte teilweise verbreitert. Der Strassenabschluss erfolgt mit einem Eisenröhrengeländer. Amsteg-Göschenen (AG26)

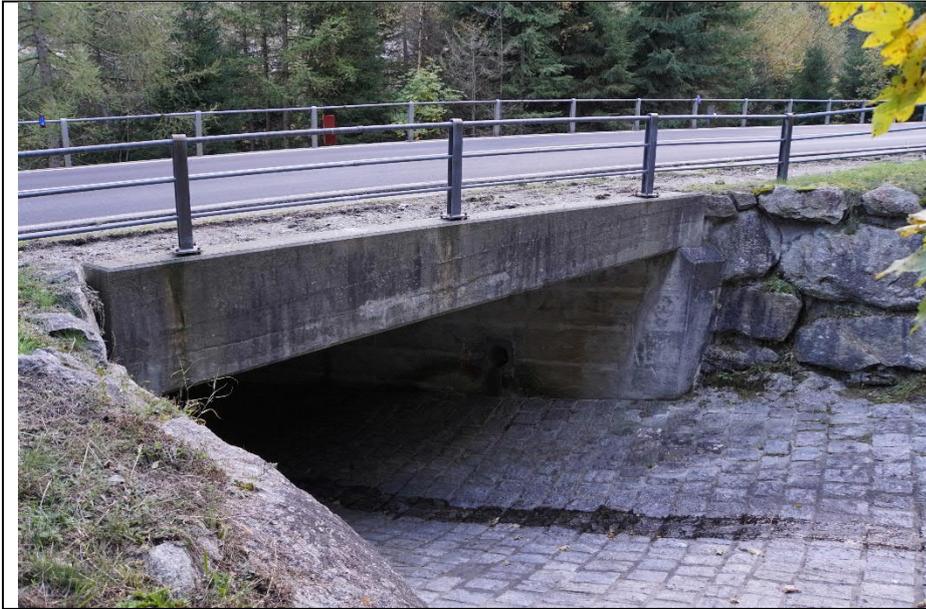
Bachdurchlass bei Göschenen, Ansicht Oberwasserseite
Das Plattenbauwerk ist oberwasserseitig sichtbar. Der Wasserlauf ist mit Quadersteinen ausgekleidet. Der Strassenabschluss erfolgt beidseitig mit einem Eisenröhrengeländer.
Amsteg-Göschenen (AG49)

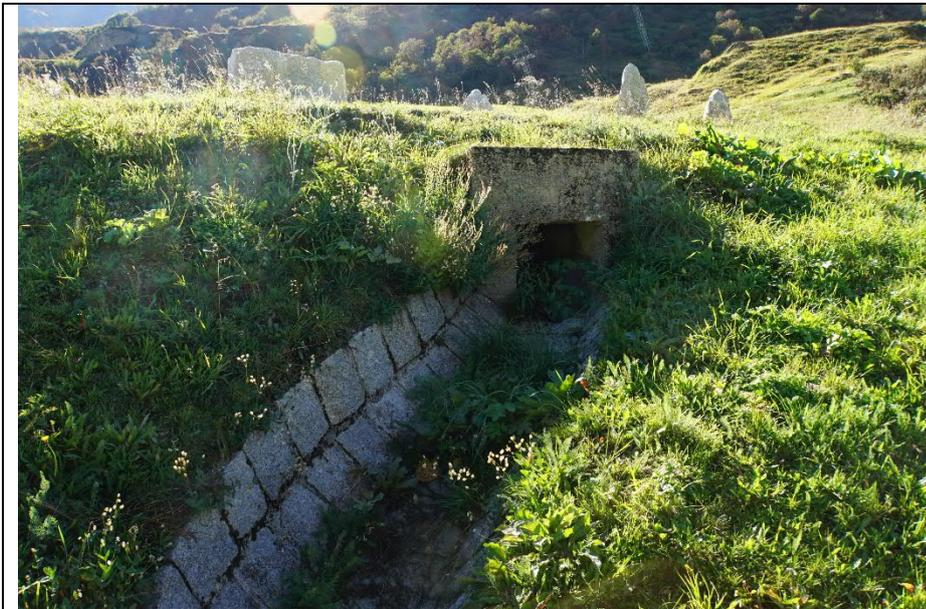
Kleiner Bachdurchlass bei Hospental, Ansicht Unterwasserseite
Der Durchlass ist auf Grund der Grösse und der Ausführung kaum sichtbar und verschmilzt mit dem angrenzenden Terrain. Der Wasserlauf ist ober- und unterwasserseitig mit Quadersteinen ausgekleidet. Der Strassenabschluss erfolgt mit Kolonnensteinen.
Urseren (U9)

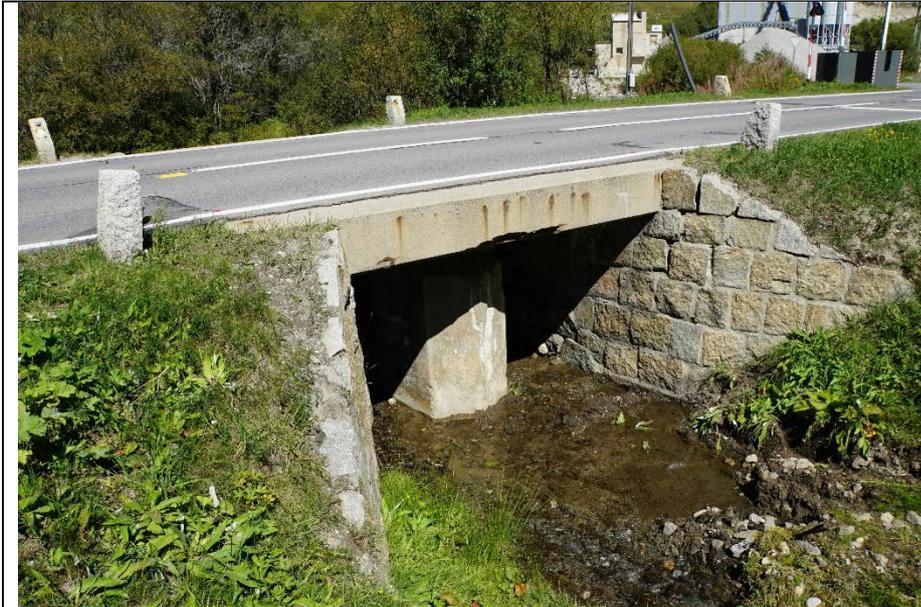
Bachdurchlass bei Zumdorf, Ansicht Oberwasserseite
Der Bachdurchlass hat mit Quadersteinen gemauerte Widerlager und eine Mittelabstützung aus Stahlbeton. Die Betonplatte ist oberwasserseitig sichtbar. Der Strassenabschluss erfolgt beidseitig mit einem Kolonnensteinen.
Urseren (U19)

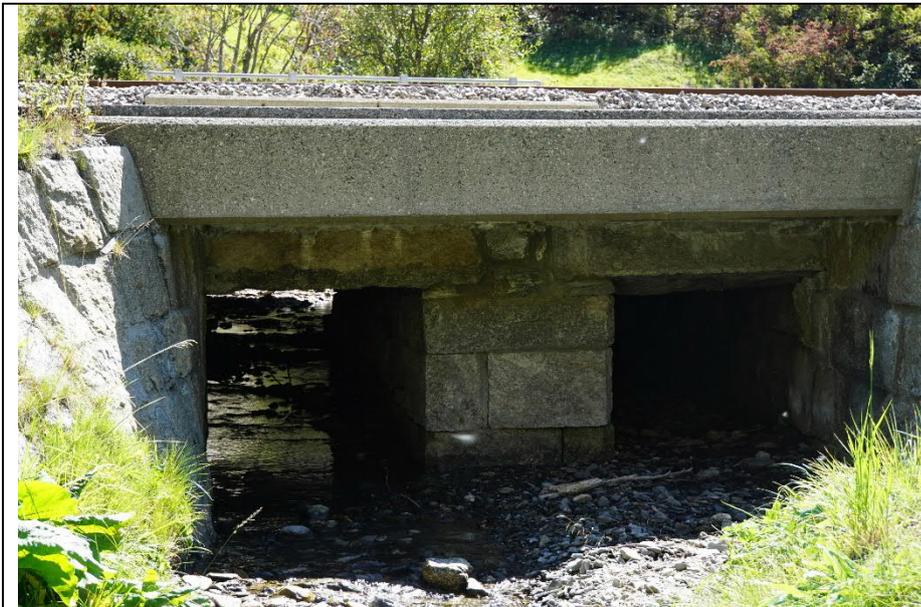
Bachdurchlass zwischen Zumdorf und Realp, Ansicht Unterwasserseite
Der Bachdurchlass hat mit Quadersteinen gemauerte Widerlager und eine Mittelabstützung aus Stahlbeton, mit Natursteinquadern verblendet. Die Betonplatte ist sichtbar.
Urseren (U21)

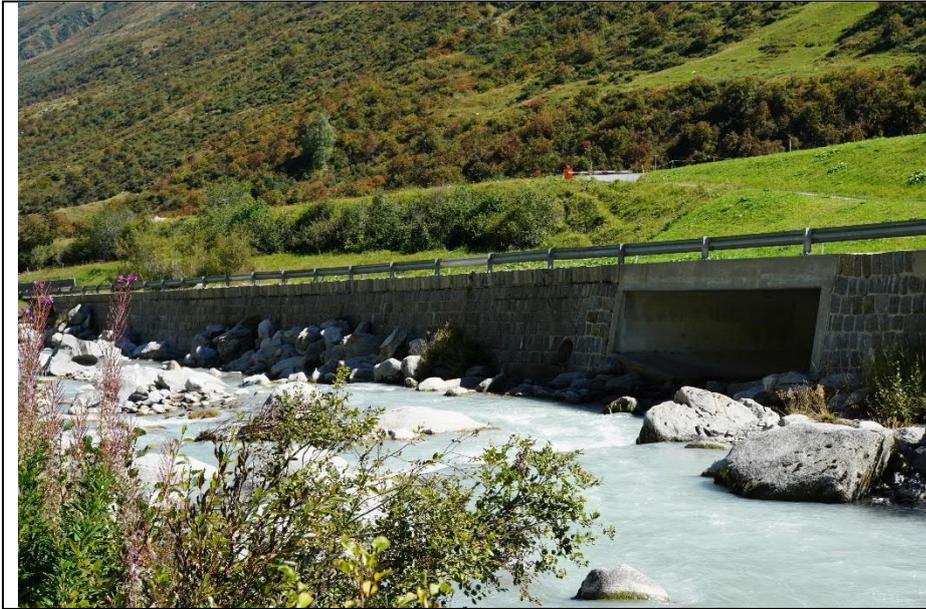
Bachdurchlass bei Realp, Ansicht Unterwasserseite. Das Rahmenbauwerk ist unterwasserseitig sichtbar und in die angrenzenden Stützmauer integriert. Der Strassenabschluss erfolgt mit einer Leitplanke. Urseren (U23)

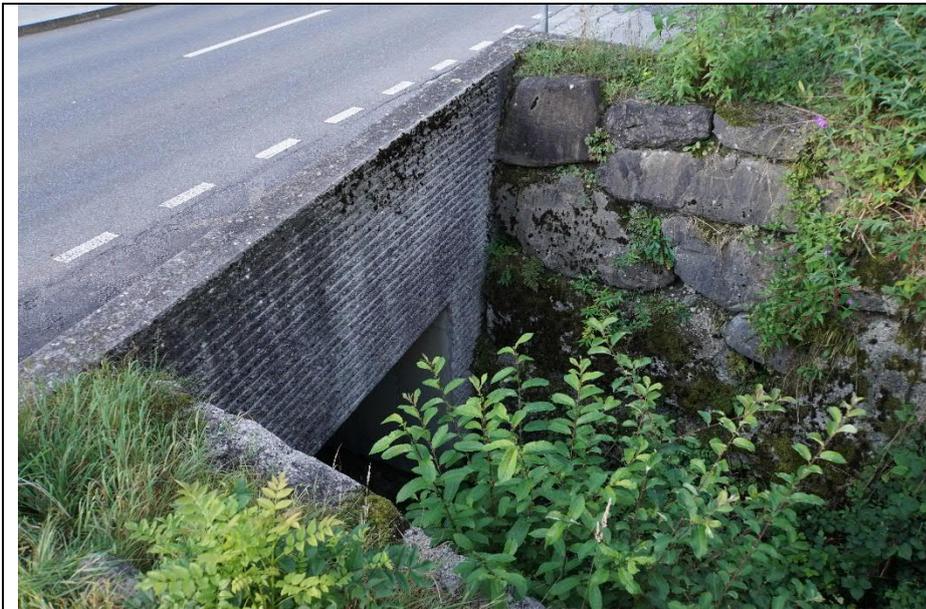
Bachdurchlass nach Bürglen, Ansicht Oberwasserseite. Das Rahmenbauwerk ist in die angrenzenden Stützmauer integriert. Der Strassenabschluss erfolgt oberwasserseitig mit einer strukturierten Brüstungsmauer und unterwasserseitig mit einem Eisenröhrgeländer. Klausenpass (K36)
