2.1.1 Brücken

Historische Ausführungen

Brücken aus Naturstein-Mauerwerk

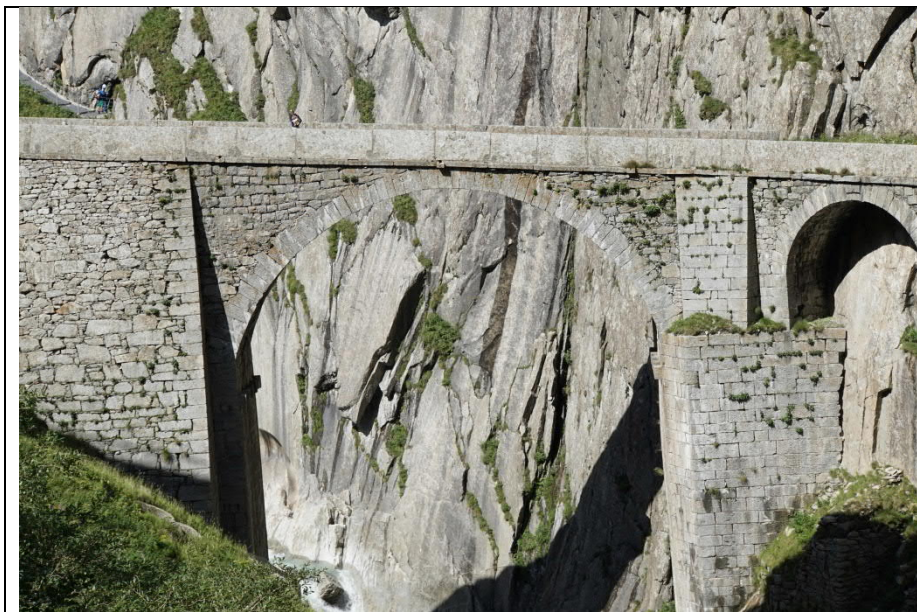
Zweite Teufelsbrücke, An- sicht unterwasserseitig. Die Brücke ist mit einem Keilsteinbogen und (im Unterschied zu den weite- ren Brücken entlang der Passstrasse trocken ge- mauerten) flächigen Stirn- wänden erstellt. Der Ab- schluss der Stirnwände er- folgt mit Gesimseplatten auf Fahrbahnhöhe und vertikalen Granitplatten. Zusammen mit dem aus- gestellten Widerlager ergibt dies die klassische Gliederung der Brücke aus der Bauzeit der Strasse. Gotthardpass (G10)

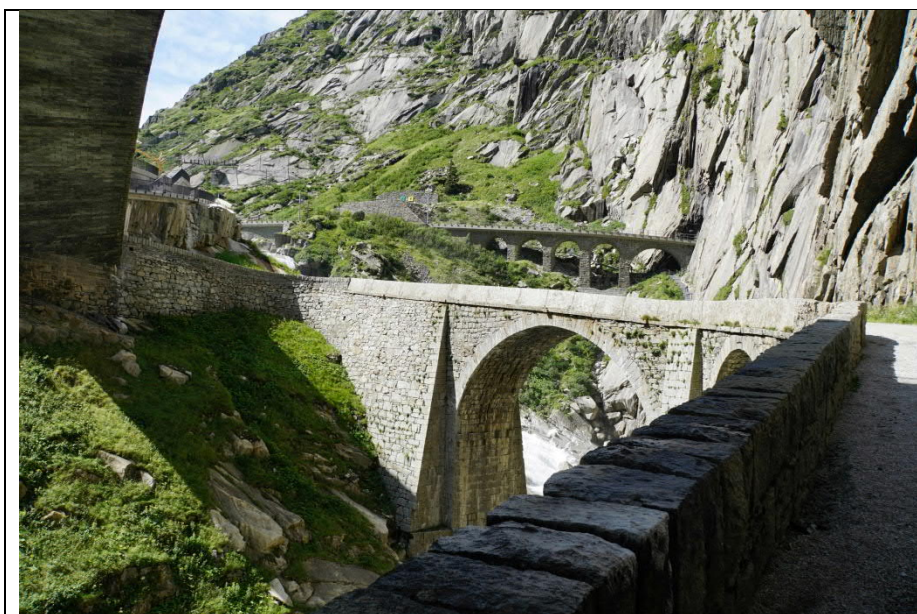
Zweite Teufelsbrücke, An- sicht unterwasserseitig. Die Zweite Teufelsbrücke befindet sich nicht mehr auf der heutigen Pass- strasse, sie dient jedoch als gutes Beispiel für die historische Brückenbau- weise. Gotthardpass (G11)

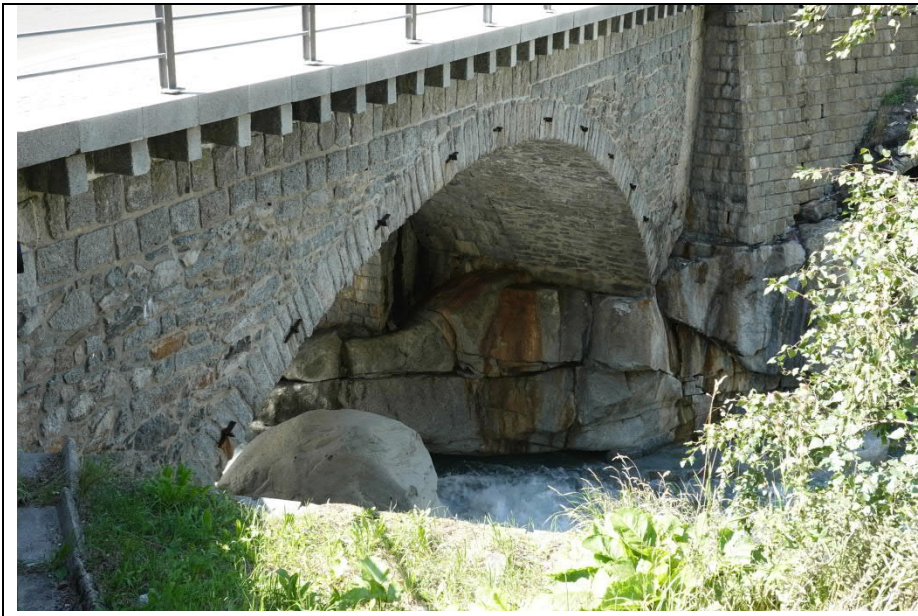
Schöllenenmättelbrücke bei Göschenen, Ansicht Unterwasserseite. Die Erweiterung und der Ausbau der Brücke sind deutlich erkennbar. Die oberen Mauerwerkslagen mit Quadermauerwerk unterscheiden sich deutlich von der darunterliegenden Ausführung des Bogens in Bruchsteinmauerwerk. Unterwasserseitig ist der historische Steinbogen mit seinen Mauerankern deutlich zu erkennen. Verbreiterung mit Gesimseplatten auf nahe beieinander gestellten Konsolen. Gotthardpass (G28)

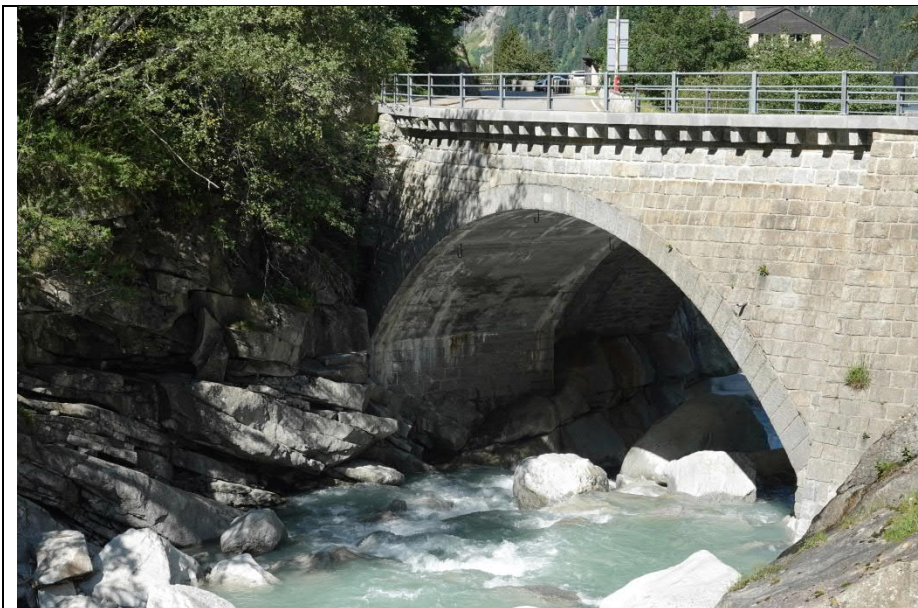
Schöllenenmättelbrücke bei Göschenen, Ansicht Oberwasserseite. Mit dem Ausbau der Strasse wurde die Brücke oberwasserseitig erweitert und das Betongewölbe mit Quadermauerwerk verblendet; die Mauerfläche ist dem Kurvenradius folgend gekrümmt. Die Verbreiterung der Fahrbahn erfolgte als Konsole aus geschnittenen Granitplatten. Die Brücke stellt eine gelungene Kombination dar von historischer mit moderner Bauweise dar. Gotthardpass (G28)

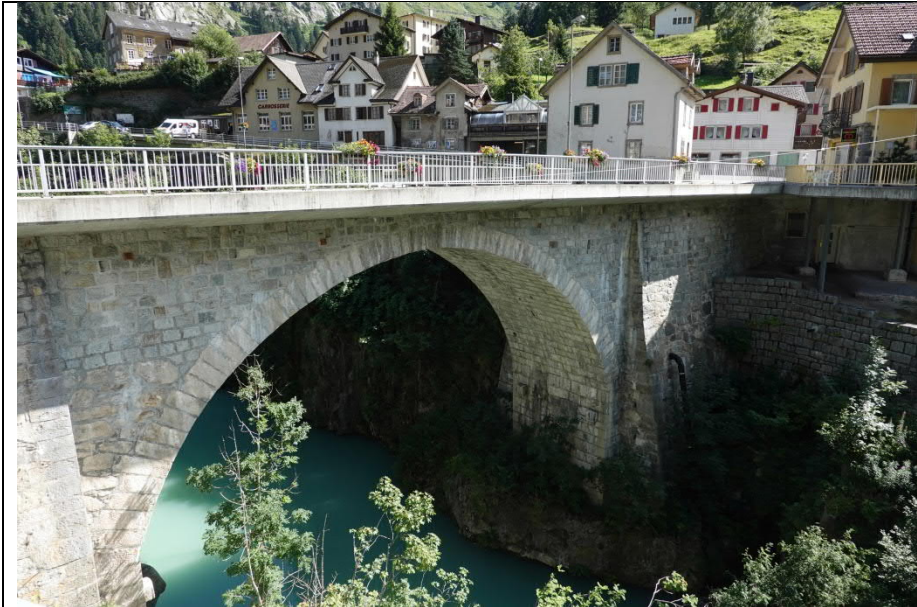
Steinbogenbrücke über die Reuss bei Göschenen, Ansicht oberwasserseitig. Die historische Steinbogenbrücke wurde mit einem modernen Betonüberbau verbreitert. Die starke Auskrägung der Fahrbahnplatte stellt den historischen Unterbau in den Schatten und das breite, ungliederte Betonband der Sichtfläche sowie der feine Vertikalraster des Geländers lassen die beiden Bauteile unverbunden erscheinen. Gotthardpass (G29)

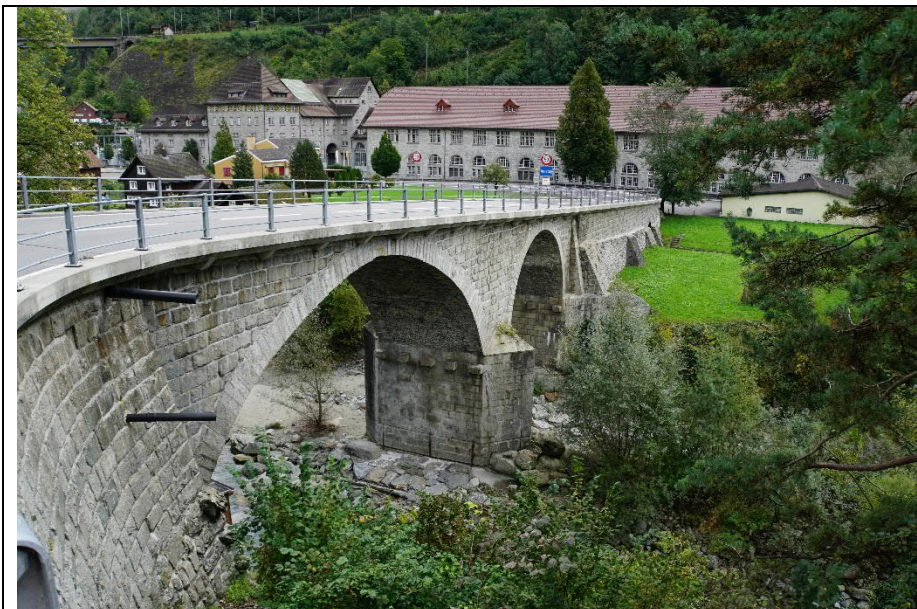
Plattibrücke über die Reuss bei Amsteg, Ansicht oberwasserseitig. Bei der Sanierung der Brücke wurde darauf geachtet, das historische Erscheinungsbild der Brücke möglichst beizubehalten. Die historische Steinbogenbrücke wurde mit einem modernen Betonüberbau verbreitert, die Einlenkerkurven wurden angepasst. An die Stelle der Brüstungsmauer trat ein Eisenröhrengeländer, wie bei den meisten verbreiterten Brücken der Gotthardstrasse. Amsteg-Göschenen (AG1)

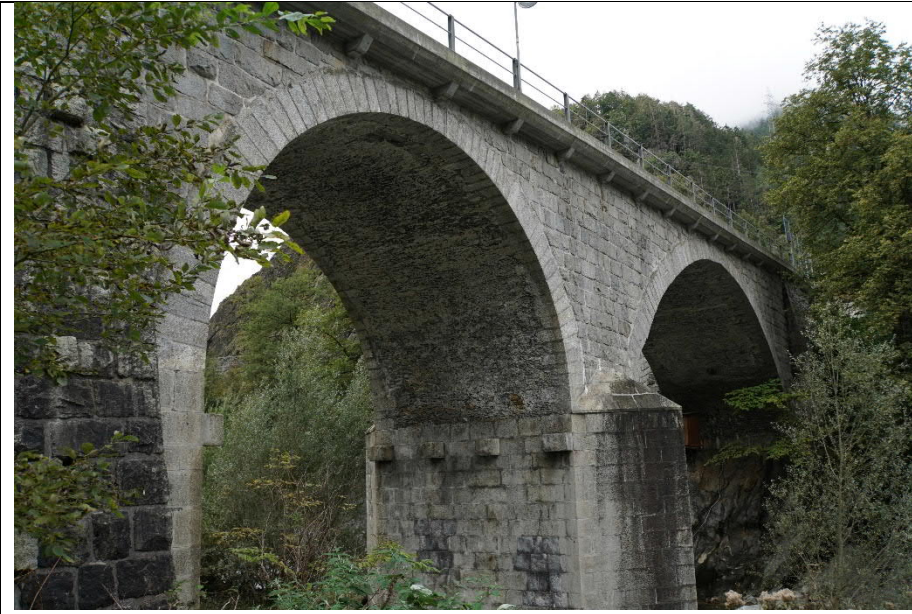
Plattbrücke über die Reuss bei Amsteg, Detail Bogen und Brückenabschluss.

Die Gewölbe der Brücke wurden mit relativ kleinen plattenförmigen Steinen erstellt, alle Sichtflächen dagegen aus Quadermauerwerk.

Die Betonkonsolen unter der Fahrbahnplatte haben keine statische Funktion und dienen ausschliesslich der Wahrung des historischen Erscheinungsbildes. Sie sind allerdings zu klein dimensioniert und haben zu grosse Abstände, um überzeugend zu wirken.

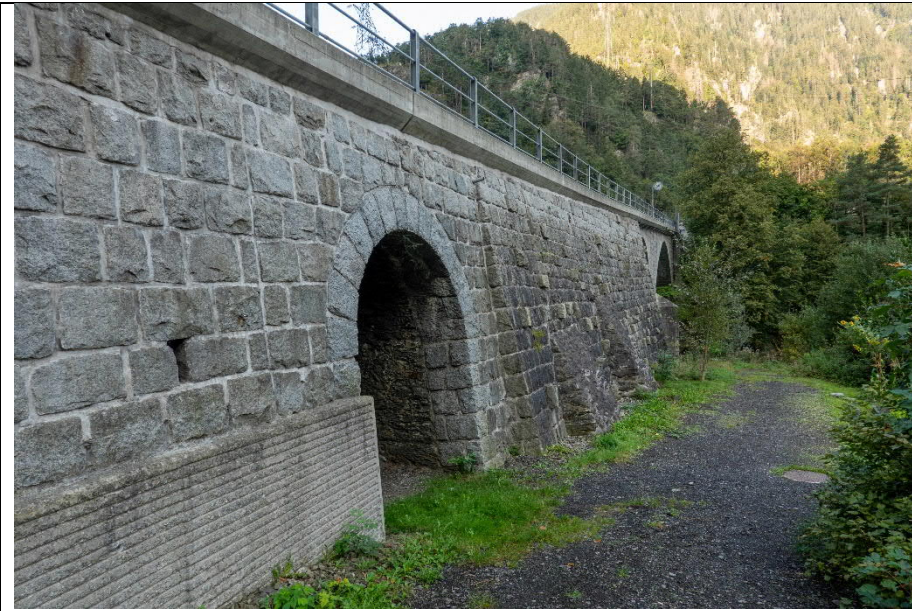
Plattbrücke über die Reuss bei Amsteg, Detail Vorlanddamm.

Im Unterschied zu den klassischen, vorgemauerten Strebepfeilern (im Hintergrund, vgl. auch erstes Bild) fügt sich die Mauerverstärkung aus profiliertem Beton nach Urner Modell schlecht in das Natursteinmauerwerk ein und überlagert sichtbare Strukturen. Am durchlaufenden Rand der Fahrbahnplatte wird im Hintergrund sichtbar, dass die Konsolen zu schwach dimensioniert sind, um zur Geltung zu kommen.

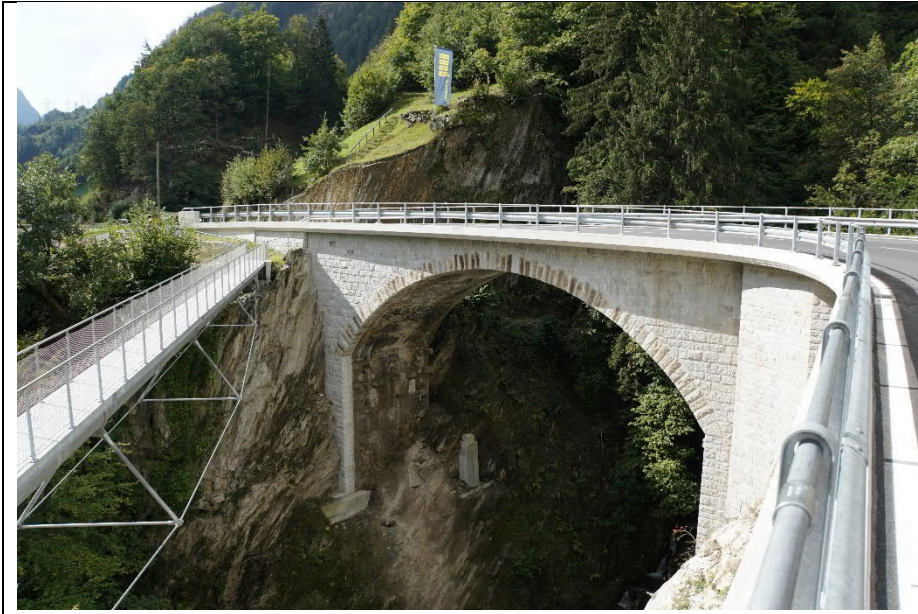
Intschialpbachbrücke über den Intschialpbach bei Intschi, Ansicht unterwasserseitig.
 Die historische Steinbogenbrücke ist aus Schiefersteinen gebaut, die an Ort gewonnen wurden. Die Brücke wurde mit einem modernen Betonüberbau verbreitert. Das historische Eisenröhrengeländer wurde durch eine Leitplanke ersetzt, wobei auf einen möglichst grossen Abstand zwischen den Pfosten geachtet wurde, um das Erscheinungsbild nicht zu stören.
 Amsteg-Göschenen (AG11)

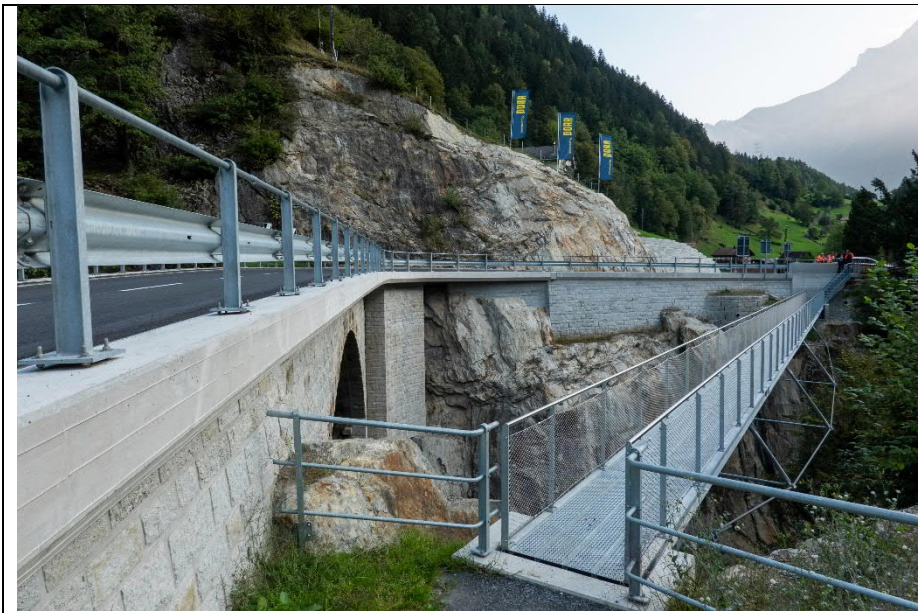
Intschialpbachbrücke über den Intschialpbach bei Intschi, Ansicht unterwasserseitig.
 Vorbildlich durchgestaltete Verbindung von ursprünglicher Brücke, Verstärkungen, Felsoberflächen, neuer, gefaster Fahrbahnplatte und Geländer mit Leitplanke, resp. von Fels, Natursteinmauerwerk, Beton- und Stahlbauteilen (inkl. Fussgängersteg). So wie hier, sollten ältere Naturstein-Mauerflächen nicht mit Sichtbetonflächen kombiniert werden.
 Amsteg-Göschenen (AG11)

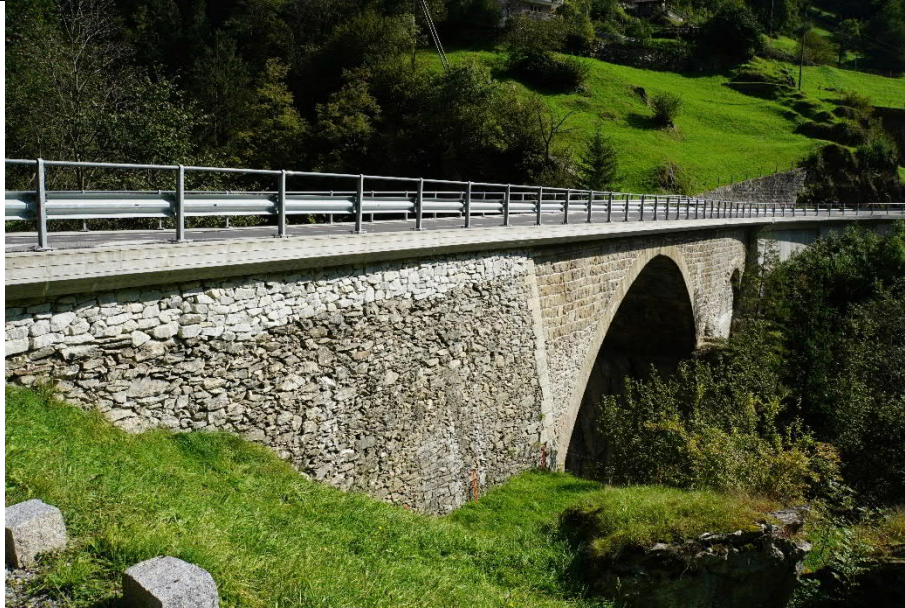
Meitschligenbrücke über die Reuss bei Meitschligen, Ansicht oberwasserseitig.
 Widerlager aus Lesesteinen, Brückenbogen aus Quadersteinen. Die Brücke wurde mit einem modernen Betonüberbau verbreitert. Ungünstig wirken sich die Abweichung von Brücken- und Fahrbahnachse und die starke Auskrümmung der durchlaufenden Fahrbahnplatte aus; Unter- und Oberbau sind visuell unverbunden. Bei der Leitplanke wurde auf einen möglichst grossen Abstand zwischen den Pfosten geachtet.
 Amsteg-Göschenen (AG17)

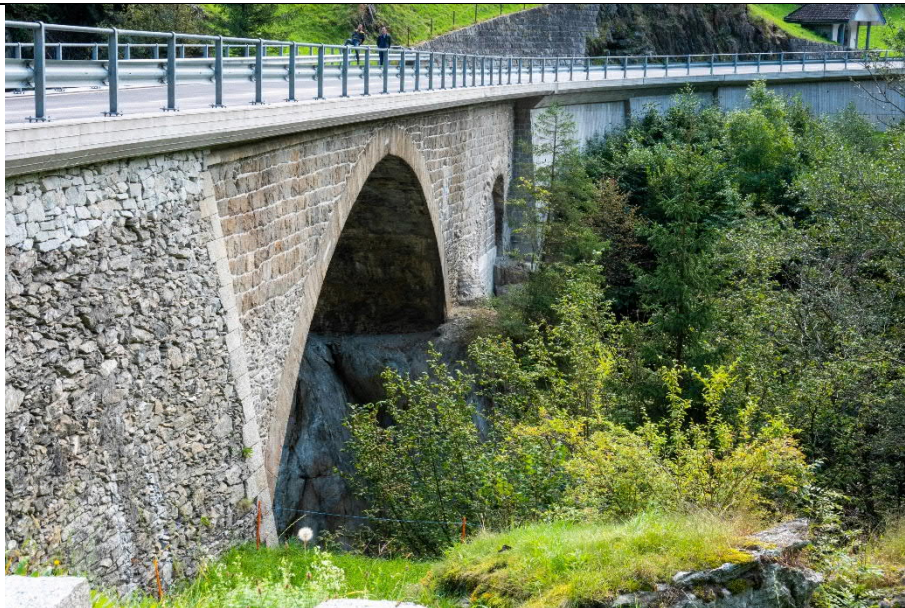
Meitschligenbrücke über die Reuss bei Meitschligen, Ansicht oberwasserseitig.
 Widerlager aus Lesesteinen, Brückenbogen aus Quadersteinen. Gut sichtbar ist die Abweichung der Fahrbahnachse. Zusammen mit der Anpassung des Kurvenradius hat sie die unharmonisch gestaffelten rechtsufrigen Stützmauern bedingt, deren Anzug nicht mit jenem des linksufrigen Widerlagers übereinstimmt. Ausserdem Beton-Flickwerk im Spargewölbe. Insgesamt erscheint der historische Unterbau gestalterisch nicht in die additiv zusammengestückte Brücke integriert.
 Amsteg-Göschenen (AG17)

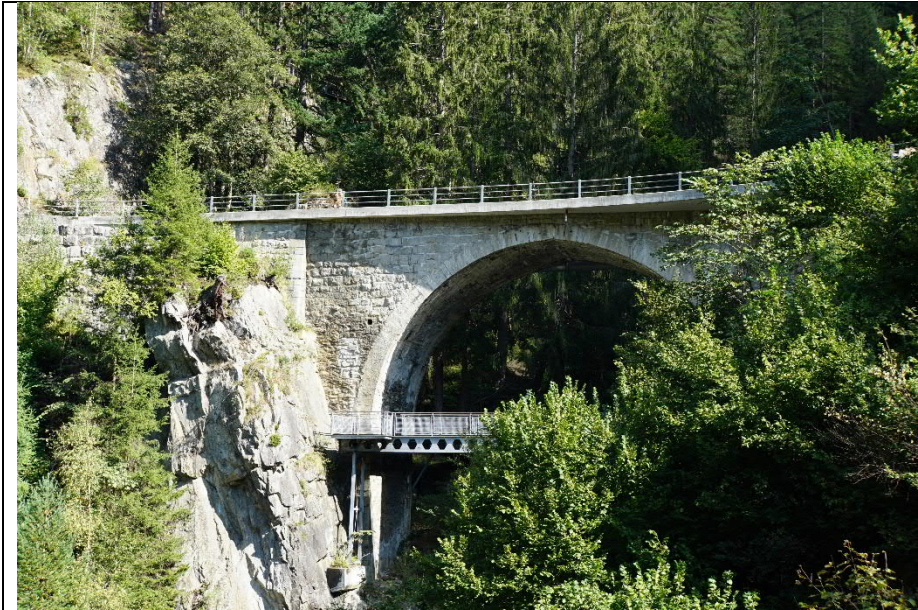
Steinbogenbrücke über den Fellibach, Ansicht unterwasserseitig.
Die historische Steinbogenbrücke wurde mit einem modernen Betonüberbau verbreitert. Das beidseitige Eisenröhrengeländer wurde beibehalten. Eine schlichte, aber hier vertretbare Ausführung. Etwas ungünstig wirkt die Abweichung von Brücken- und Fahrbahnachse.
Amsteg-Göschenen (AG18)

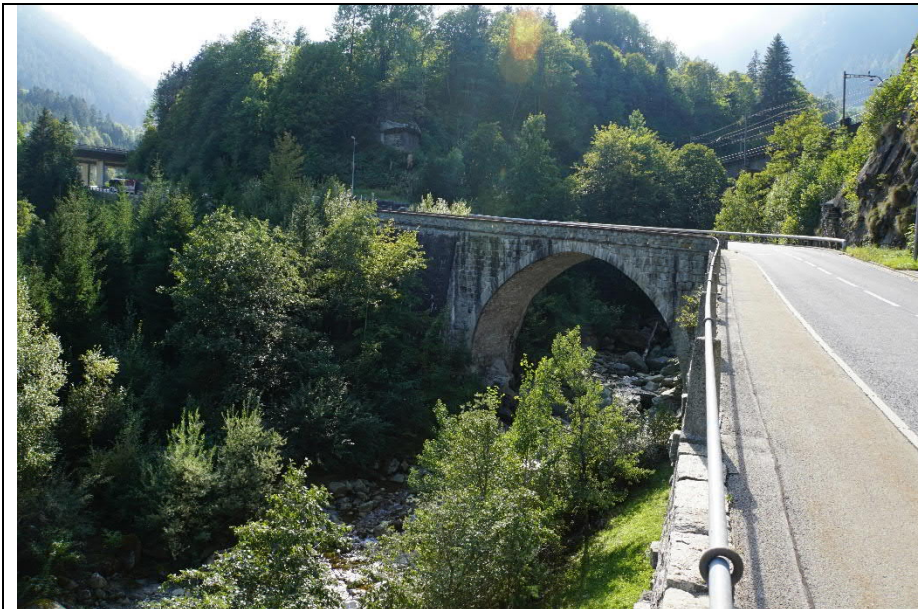
Mühlebrücke über die Meienreuss bei Wasen, Ansicht unterwasserseitig.
Die historische Steinbogenbrücke wurde bei einem Unwetter im Jahr 1987 zerstört und im Jahr 1991 nach alten Plänen wiederaufgebaut.
Die Brücke wird beidseitig von einer gemauerten Brüstung begrenzt. Die Brücke stellt ein gelungenes Beispiel für den Wiederaufbau eines historischen Bauwerks dar.
Amsteg-Göschenen (AG32)

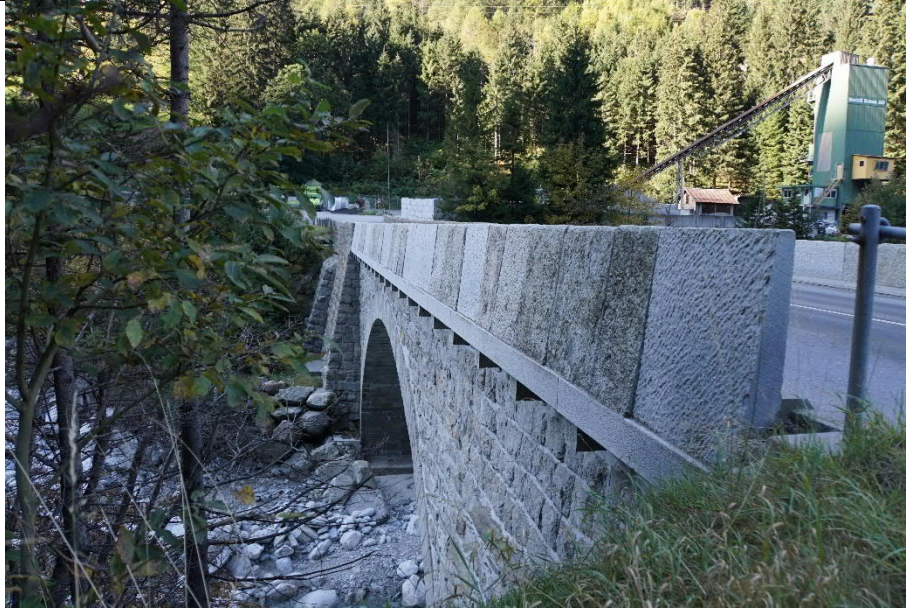
Schönibridge über die Reuss bei Göschenen, Ansicht oberwasserseitig. Das Brückengewölbe besteht etwa je zur Hälfte aus einem älteren und einem jüngeren Steinbogen. Die Fahrbahn wird beidseitig von einzementierten Brüstungen aus aufgestellten Gneisplatten begrenzt. Die Verbreiterung der Fahrbahn erfolgte mit Konsolen und auskragenden, gesägten Granitplatten - eine gelungene Anwendung einer historischen Verbreiterungsmethode. Amsteg-Göschenen (AG51)

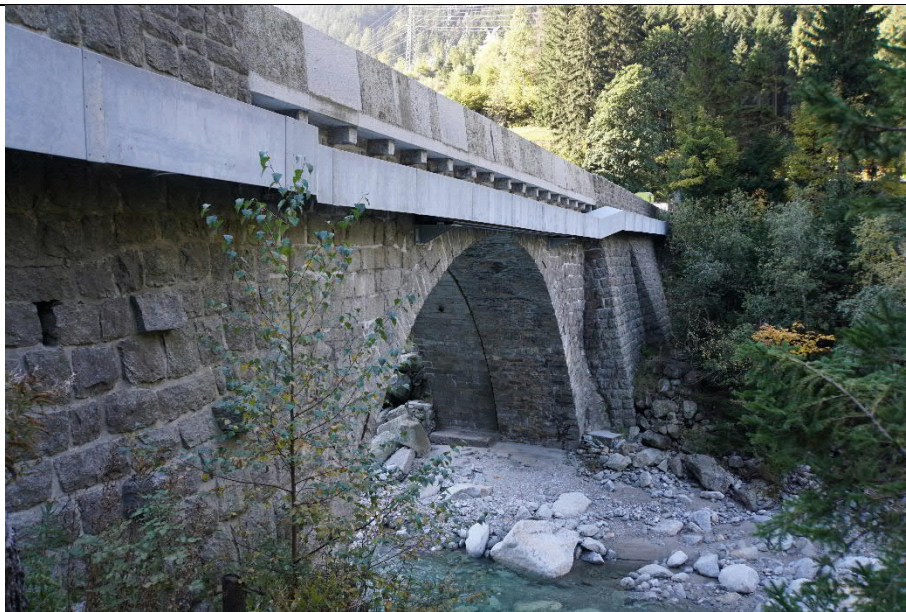
Schönibridge über die Reuss bei Göschenen, Ansicht unterwasserseitig. Der unterwasserseitige Werkleitungskanal verunstaltet den Brückenbogen. Bei Umbauten sollten Werkleitungen möglichst im Brückenkörper oder von der Brücke getrennt verlegt werden. Deutlich sichtbar sind die beiden Gewölbebögen. Amsteg-Göschenen (AG51)

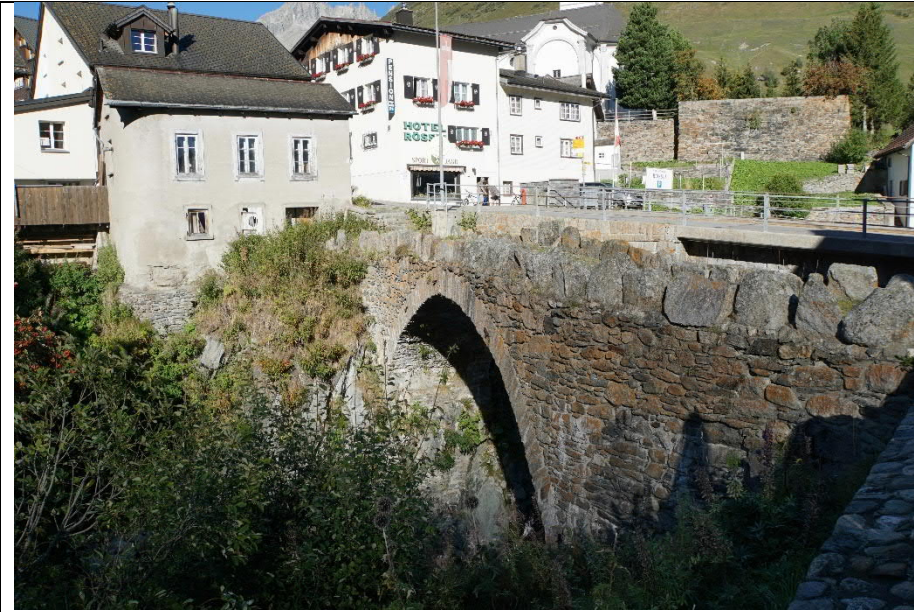
Die alte Gotthardreussbrücke in Hospental, Ansicht oberwasserseitig. Die Saumpfadbrücke ist eine steinerne Bogenbrücke, wobei der Brückenbogen unregelmässig gerundet ist. Die Oberfläche ist gekiest und mit einem groben Katzenkopfpflaster besetzt. Hochkant gestellte Randplatten und grosse Steine bilden beidseitig eine Brüstung. Die Widerlager sind in Trockenmauerwerk erstellt. Die Gotthardreussbrücke in Hospental gehört zu den ältesten Brücken im Tal.
 Urseren (U3)

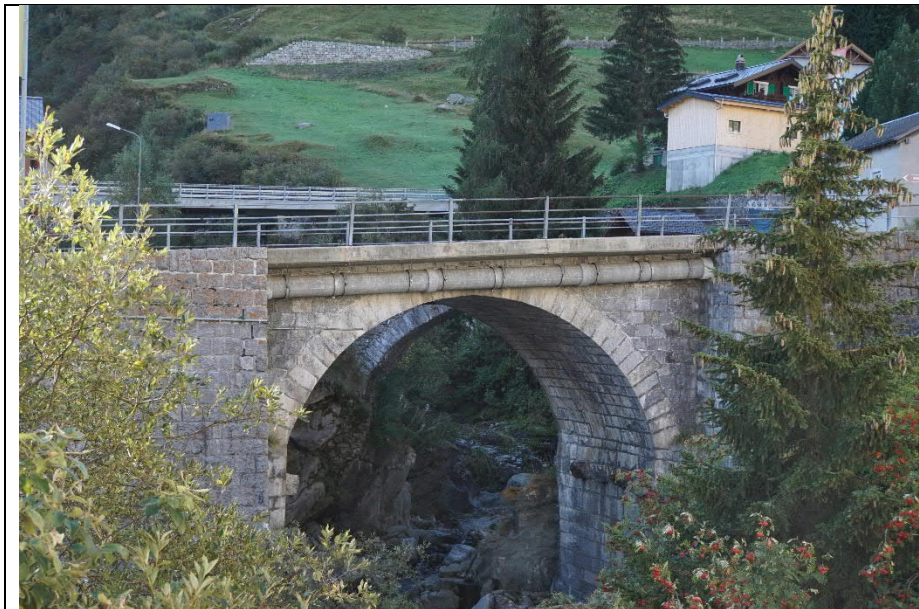
Die Gotthardreussbrücke in Hospental, Ansicht unterwasserseitig. Die historische Steinbogenbrücke wurde mit einem jüngeren Betonüberbau verbreitert, der den Bogen beidseitig wenig überragt, eine akzeptable Lösung, weil die vorspringenden Widerlager zusammen mit dem Brückenbogen auch die Fahrbahnplatte einfassen. Beidseitige Werkleitungen verunstaltet den Brückenbogen; sie sollten entfernt werden.
 Urseren (U4)

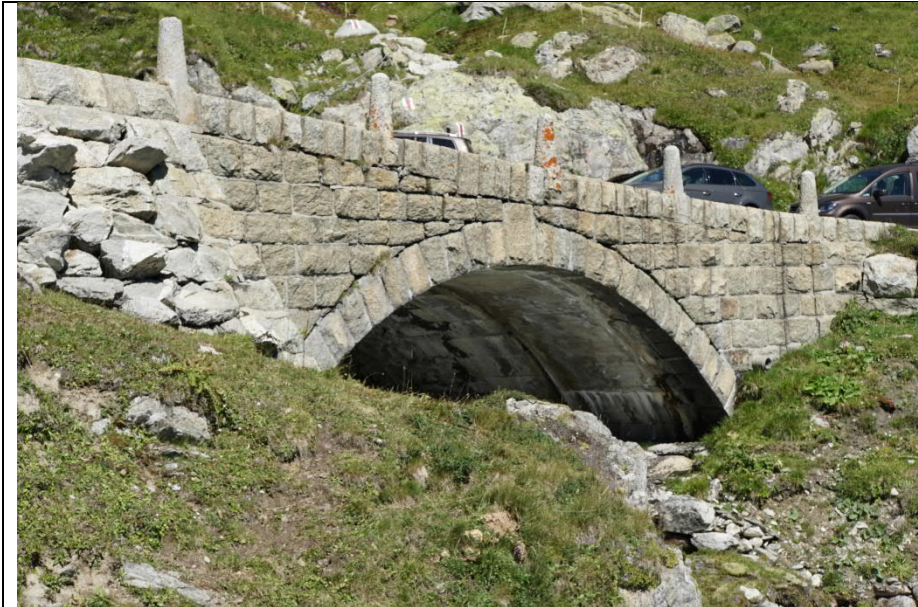
Siedelenbachbrücke zwischen Passhöhe und Tiefenbach, Ansicht unterwasserseitig.
Der Bogen der Brücke ist deutlich flacher (Segmentbogen) als bei den Brücken am Gotthardpass. Die Brücke wurde auf der Unterwasserseite erweitert, die Ansicht wiederhergestellt. Bei historischen Brücken mit geringer Höhe und Spannweite genügten Kolonnensteine als Leitsystem.
Furkapass (F30b)

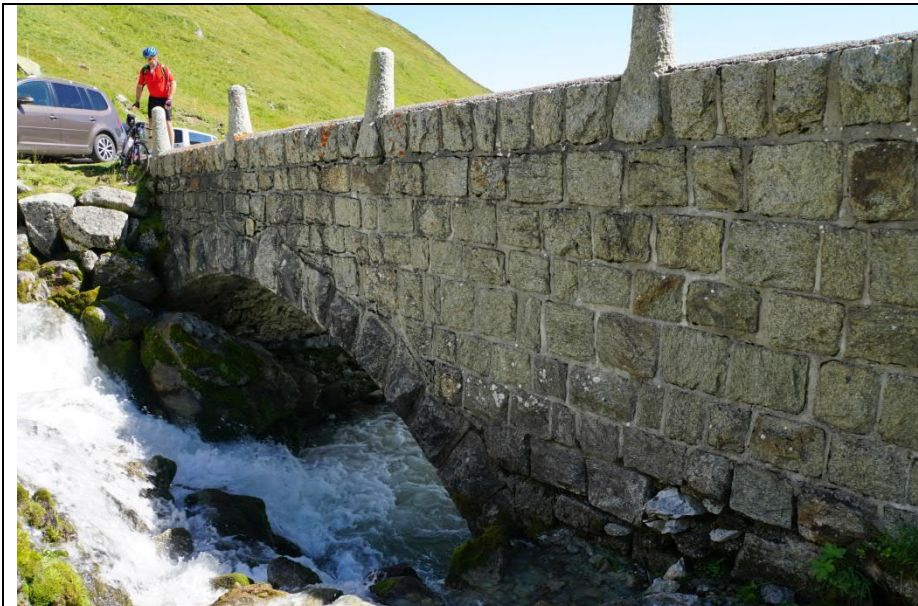
Siedelenbachbrücke zwischen Passhöhe und Tiefenbach, Ansicht oberwasserseitig.
Die Kolonnensteine sind in den Stirnwänden eingemauert.
Furkapass (F30b)

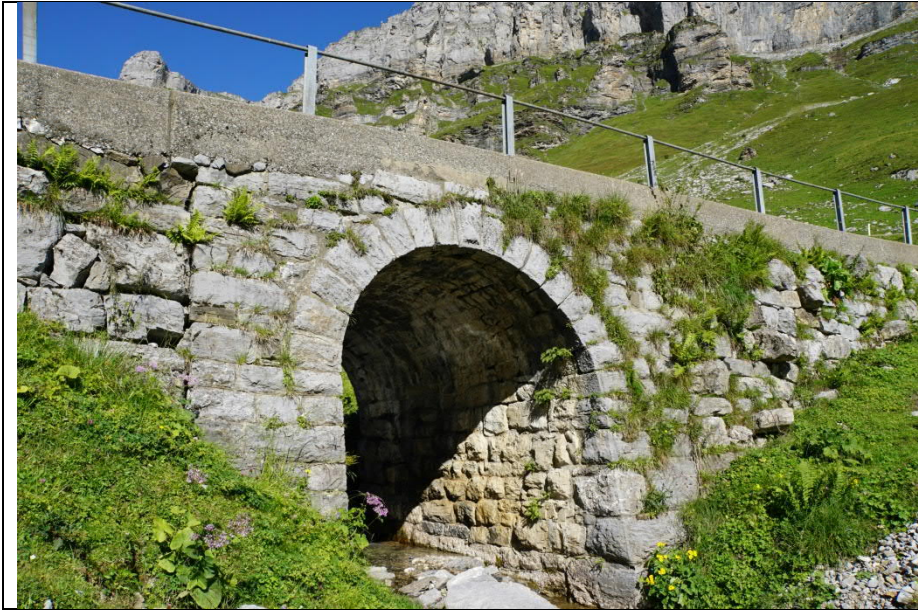
Brücke über den Siwbodenbach oberhalb von Vorfrutt. Ansicht unterwasserseitig.
Der nachträglich erstellte Betonriegel beeinträchtigt das historische Erscheinungsbild stark. Er bildet im Unterschied zum lebhaften Mauerwerk ein glattes, ungegliedertes Band und wurde ohne klar begrenzte Unterkante aufgegossen. Auch das Stahlrohrgeländer entspricht nicht den historischen Vorbildern.
Klausenpass (K2a)

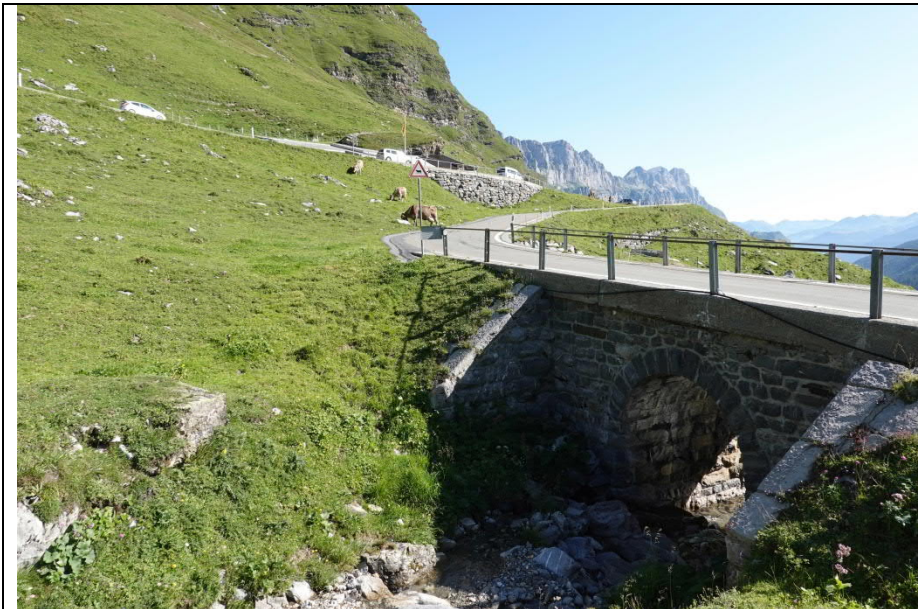
Brücke über Siwbodenbach oberhalb von Vorfrutt. Ansicht oberwasserseitig
Klausenpass (K2a)

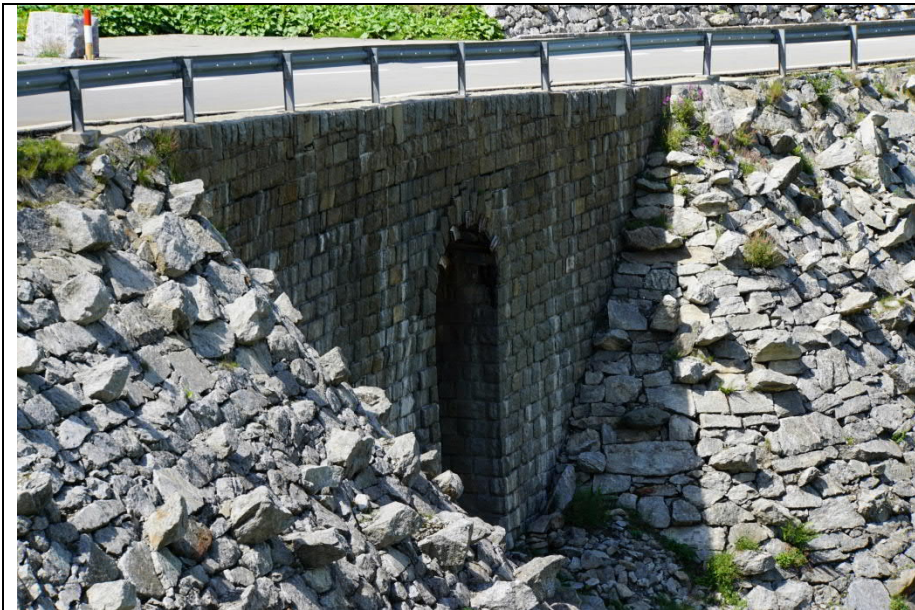
Brücke unterhalb vom Brüggloch, Ansicht Unterwasserseite
Die Beeinträchtigung durch die gemörtelten Reparaturstellen sind zwar gering aber dennoch auffällige Fremdelemente.
Gotthardpass (G19)

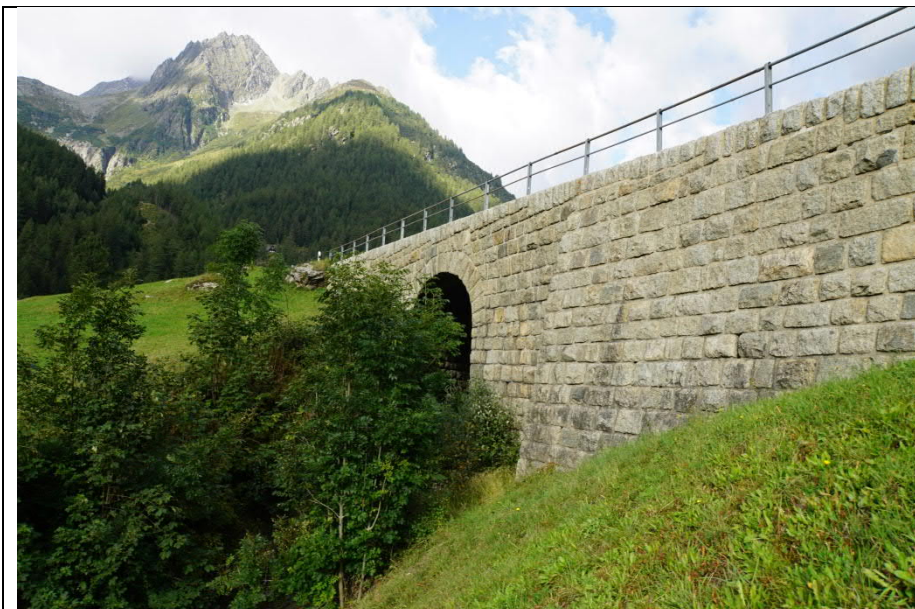
Brücke unterhalb vom Meiendörfli, Ansicht Unterwasserseite.
Vollständig intakte Kleinbrücke der Sustenpassstrasse mit ausgestellten Widerlagern und durchlaufender Rollschicht als Mauerabschluss.
Sustenpass (S3)

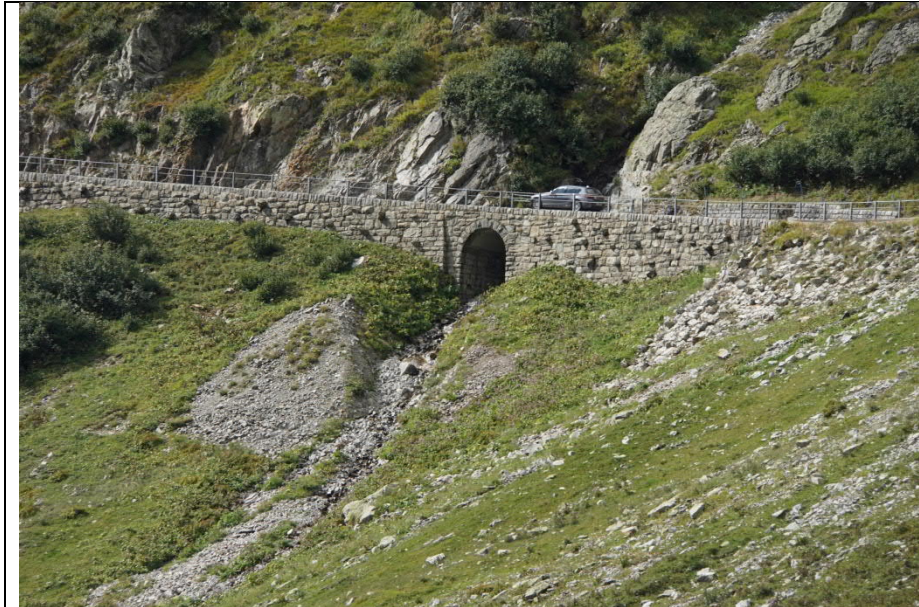
Brücke oberhalb vom Sustenbrüggli, Ansicht Unterwasserseite.
Intakte Kleinbrücke, das Mauerwerk ist hier gegliedert mit den pittoresken «Useluegi»-Steinen.
Sustenpass (S17)

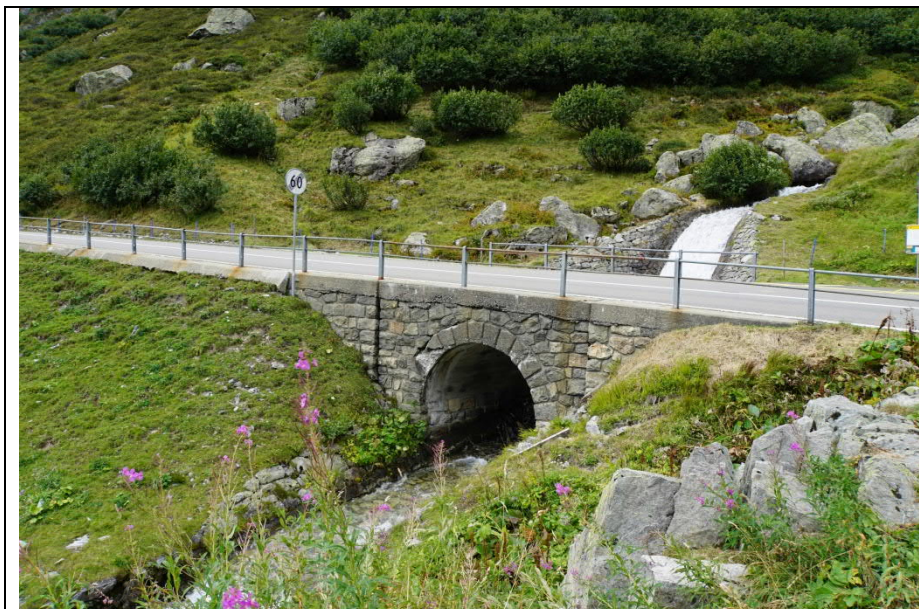
Brücke beim Sustenbrüggli, Ansicht Unterwasserseite
Das Betongewölbe ist bei dieser Brücke nicht verblendet, sondern mit Scheinfugen gegliedert. Der schlecht abgegrenzte Betonriegel stört das historische Erscheinungsbild der Brücke, zu der in diesem Fall auch ein sorgfältig gepflasterter Einlauf gehört. Bei der Sustenstrasse sollte bei Reparaturen unbedingt immer die Rollschicht wiederhergestellt werden.
Sustenpass (S31a)

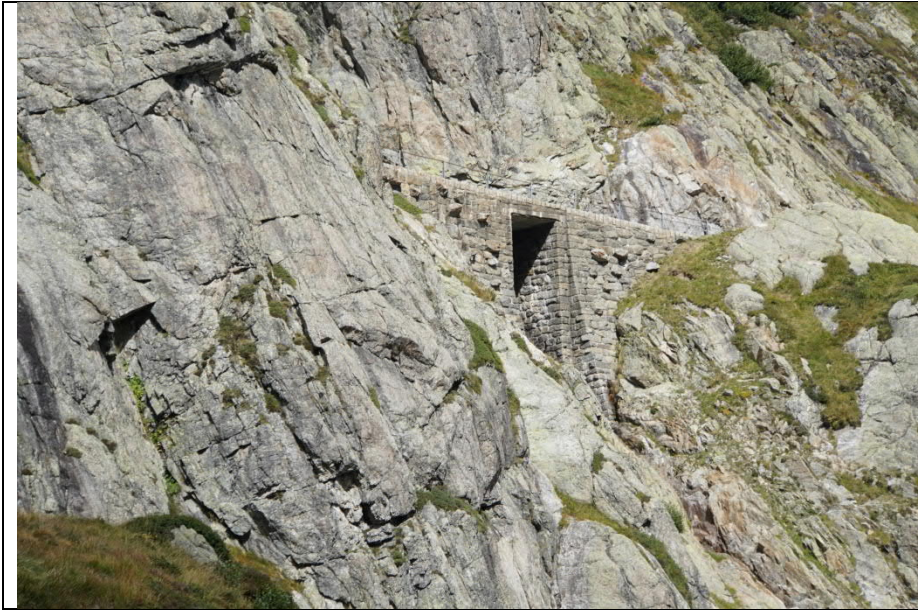
Brücke unterhalb der Passhöhe, Ansicht Unterwasserseite.
Anstelle eines Betongewölbe besitzt dieser Durchlass eine Betonplatte. Die Betonplatte ist mit Quadersteinen verblendet. Der gut durchgestaltete Durchlass bildet so einen schmalen Rahmen, der in die vorspringenden Widerlager eingebunden ist. Auch hier läuft die Rollschicht durch. Sustenpass (S20b)

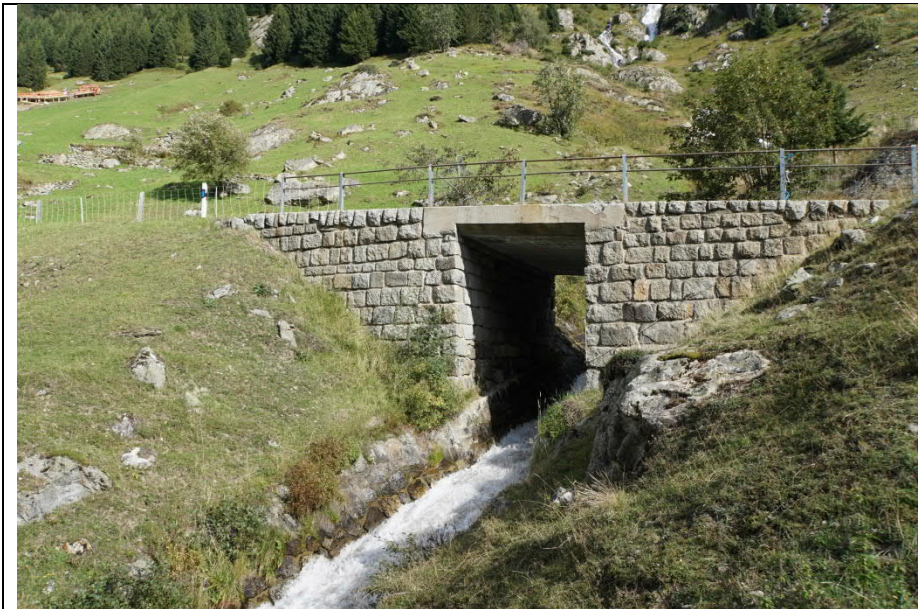
Brücke oberhalb vom Meien, Ansicht Unterwasserseite
In diesem Fall wurde die (wahrscheinlich originale) Betonplatte sichtbar belassen, aber präzise in das Mauerwerk eingefügt. Sustenpass (S10)

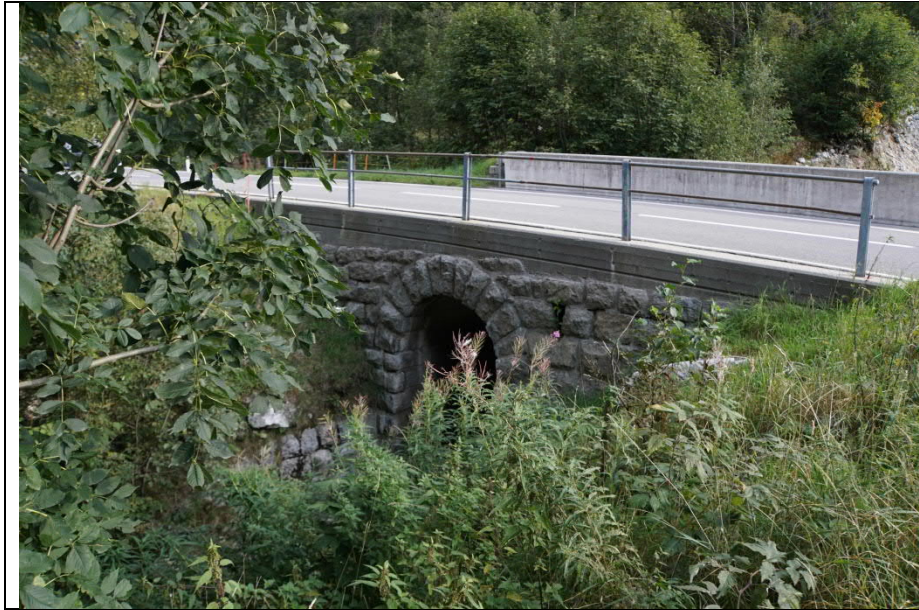
Brücke beim Husen, Ansicht Unterwasserseite
Der unterwasserseitige Betonriegel sowie die oberwasserseitigen Beton Brüstungsmauer stören das historische Erscheinungsbild der Brücke. Immerhin hat man sich hier bemüht, den Kordon auch unten visuell abzugrenzen. Rustikales Buckelquadermauerwerk und glatte betonflächen vertragen sich aber schlecht.
Sustenpass (S2)

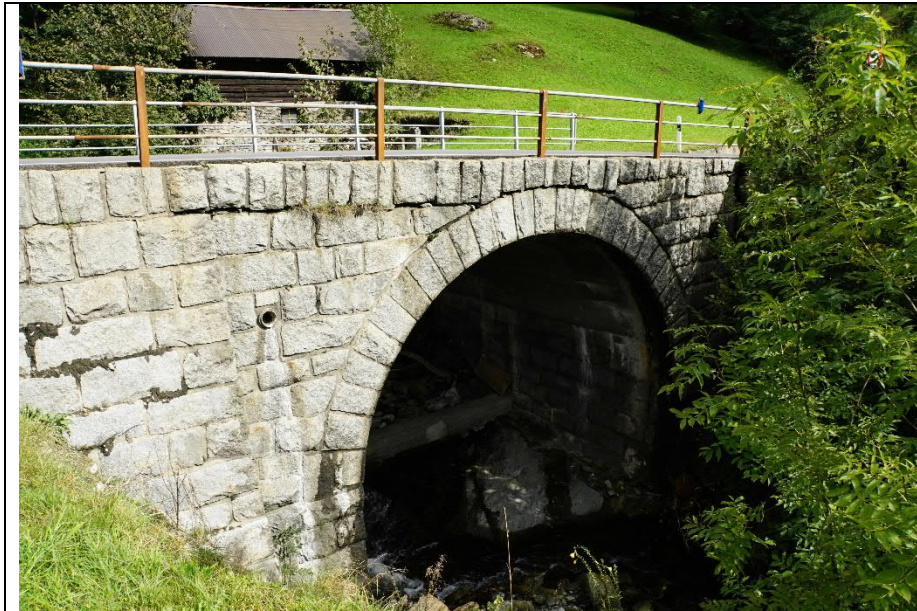
Brücke östlich von Intschi, Ansicht Unterwasserseite. Die Bogenbrücke besteht aus einem Betongewölbe mit Steinverblendung. Gotthardpass (AG7)

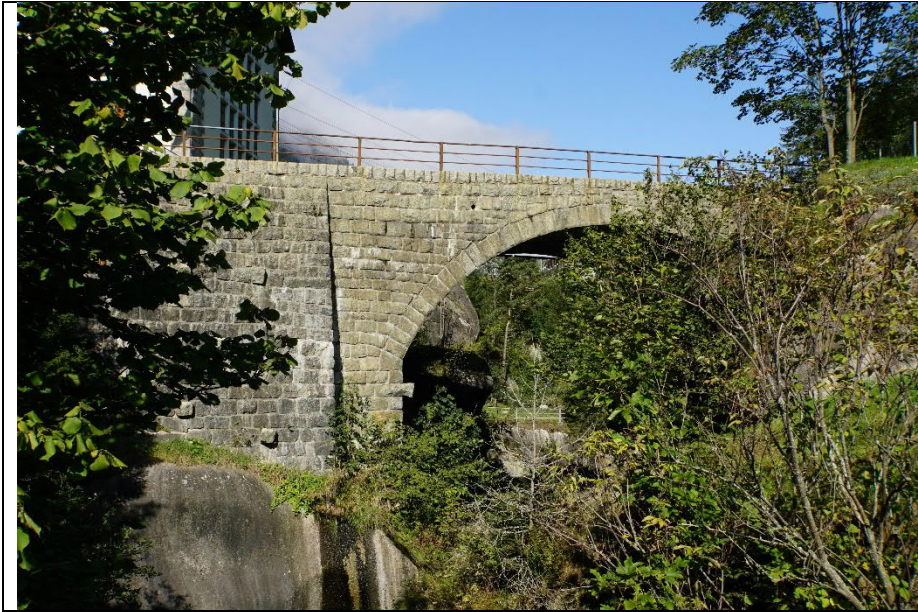
Pfaffensprungbrücke über die Reuss, Ansicht oberwasserseitig.
Die Bogenbrücke besteht aus einem Betongewölbe mit Steinverblendung und beidseitigen Eisenröhrengeländern.
Amsteg-Göschenen (AG28)

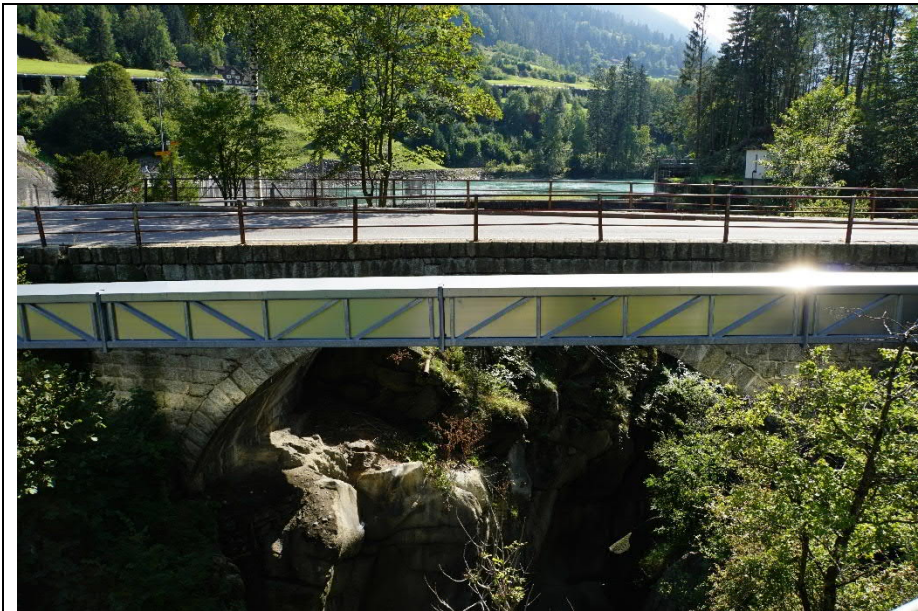
Pfaffensprungbrücke über die Reuss, Ansicht unterwasserseitig.
Die neben der Brücke eingebaute Stahlbrücke für die Abwasserleitung stellt ein auffälliges Fremdelement zwischen den historischen Bauwerken Kraftwerk und Brücke dar.
Amsteg-Göschenen (AG28)

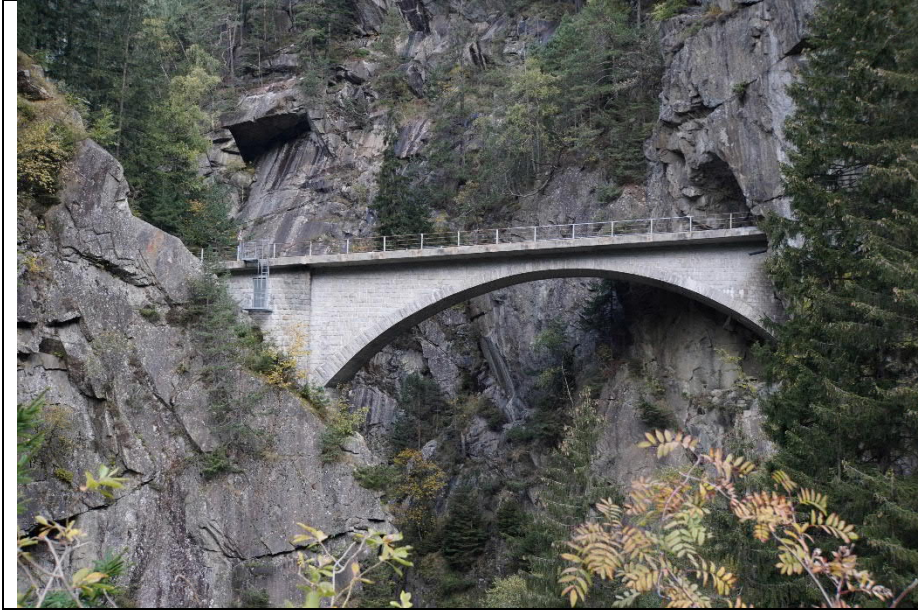
Brücke über die Meienreuss bei Mätteli oberhalb von Wasen, Ansicht unterwasserseitig. Die Proportionen dieser nicht ohne weiteres einsehbaren Brücke über die Schlucht der Meienreuss verraten einen schlanken Beton-Kastenträger mit deutlich auskragender Fahrbahnplatte, der aber ähnlich wie später bei der Teufelsbrücke mit einem feingliedrigen Mauerwerk verkleidet wurde, um ihn gut in die Felswände einzugliedern.
Sustenpass (S41)

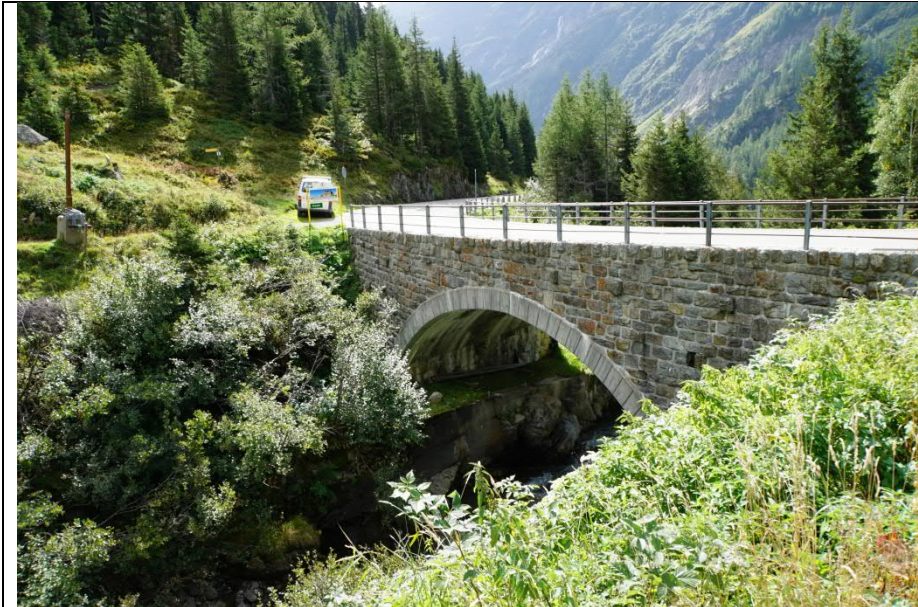
Brücke Fleischboden, Ansicht oberwasserseitig. Die Brücke hat einen deutlich flacheren Bogen (Segmentbogen) als die Brücken unterhalb der Passhöhe (Silberberg). Der Betonbogen ist nicht verblendet, sondern durch Scheinfugen gegliedert, und deutlich sichtbar. Die Krümmung des Brückenkörpers folgt dem Kurvenradius. Sustenpass (S14)

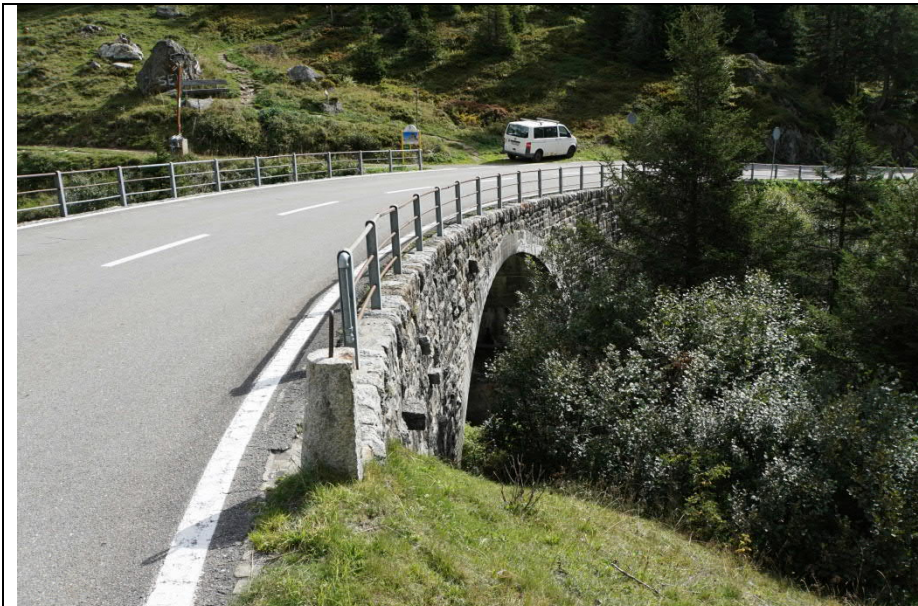
Brücke Fleischboden, Ansicht unterwasserseitig. Sustenpass (S14)
