2.1.1 Brücken

Historische Ausführungen

Brücken aus Naturstein-Mauerwerk

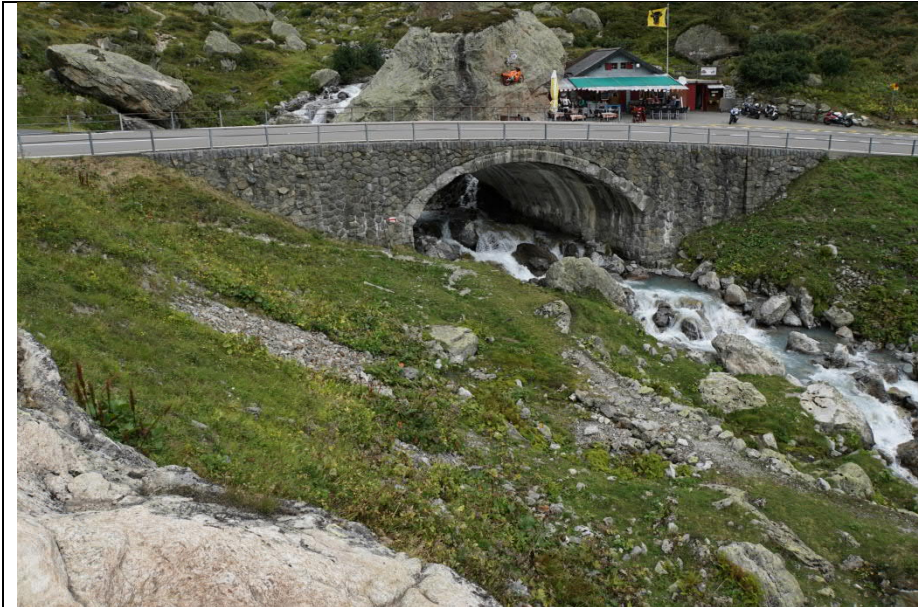
Brücke Sustenbruggli, Ansicht unterwasserseitig. Die Brücke hat einen deutlich flacheren Bogen als die Brücken unterhalb der Passhöhe (Silberberg). Der Betonbogen ist nicht verblendet, sondern mit Scheinfugen gegliedert, und deutlich sichtbar. Auch hier folgt die Krümmung des Brückenkörpers dem Kurvenverlauf. Sustenpass (31a)

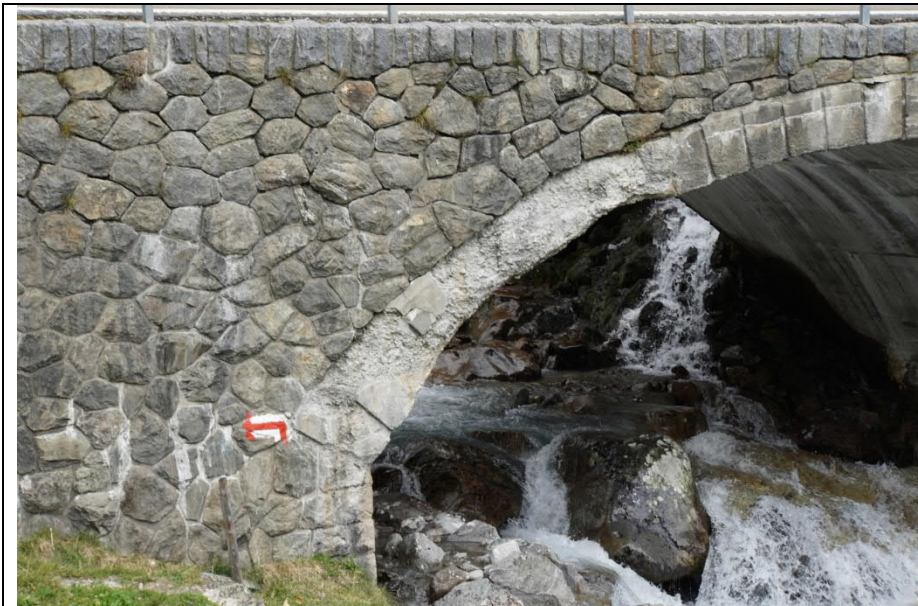
Brücke Sustenbruggli, Ansicht unterwasserseitig. Die Brücke hat einen deutlich flacheren Bogen als die Brücken unterhalb der Passhöhe (Silberberg). Der Betonbogen ist nicht verblendet, sondern mit Scheinfugen gegliedert und deutlich sichtbar. Das Mauerwerk der Stirnseiten ist ein sorgfältig gefügtes Polygonalmauerwerk, in das die unteren Enden der Steine der Rollschicht hineingreifen. In diesem Detail zeigt sich beispielhaft, wie an der Sustenstrasse alle Bauelemente durchgestaltet und aufeinander abgestimmt wurden. Auch neuere Reparaturen sollten sich an diesem Anspruch orientieren. Sustenpass (31a)

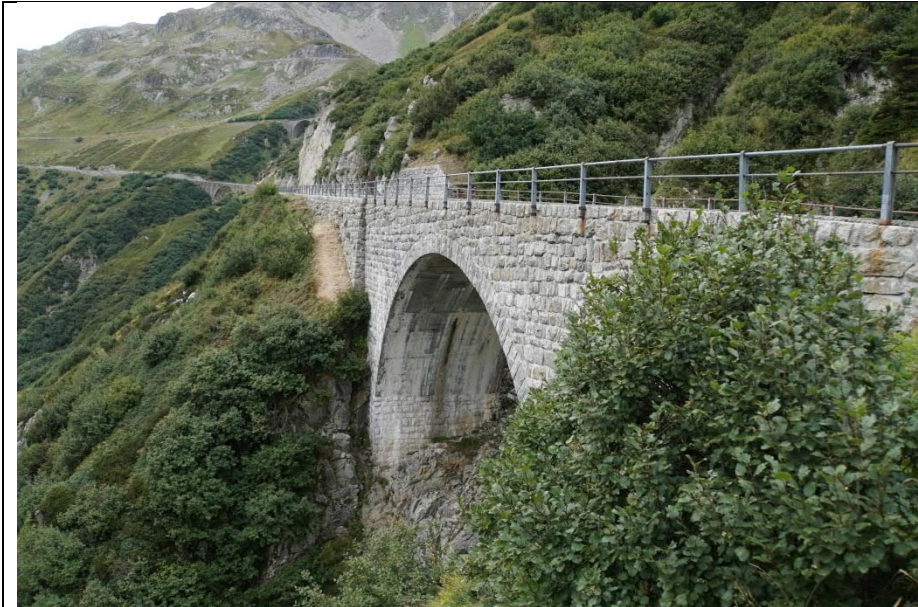
Unterste Bogenbrücke unterhalb des Silberbergs, Ansicht unterwasserseitig. Ungestört erhaltene, originale Brücke der Sustenstrasse. Sustenpass (S28)

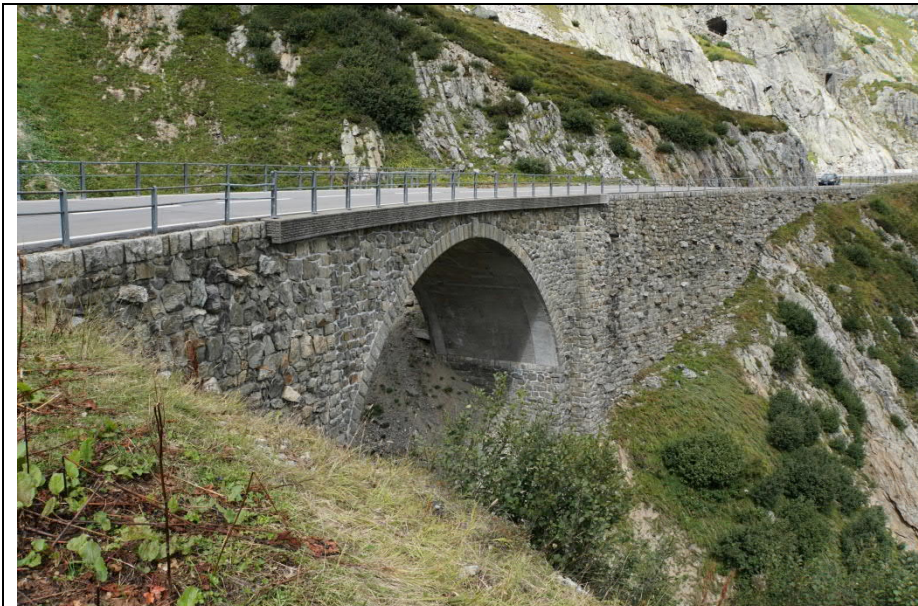
Oberste Bogenbrücke unterhalb des Silberbergs, Ansicht unterwasserseitig. Der über die Mauerfläche auskragende Betonkordon beeinträchtigt das historische Erscheinungsbild stark; sein Schattenwurf wird in der Wirkung noch durch die ungünstige dunkle Oberflächenstruktur nach «Urner Lösung» verstärkt. Sustenpass (S20a)

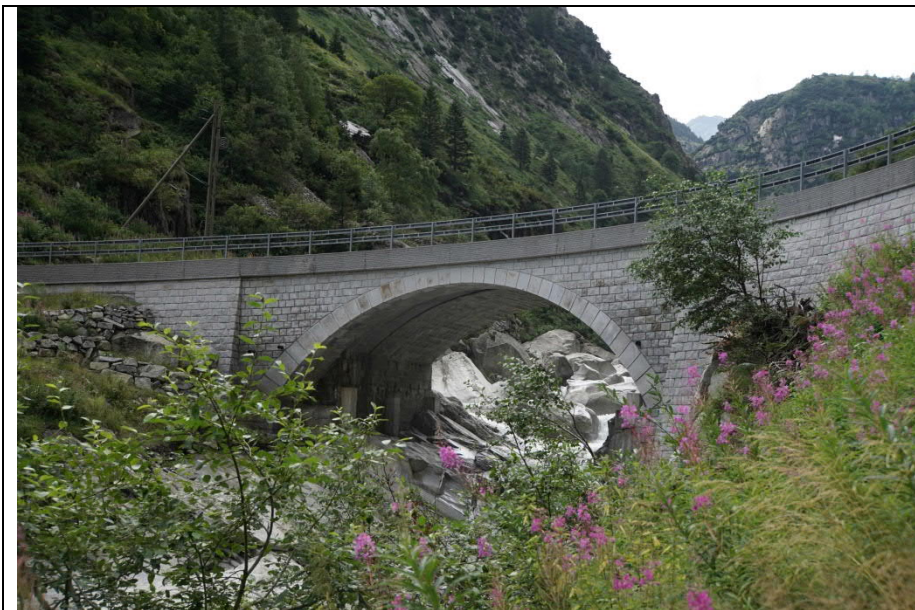
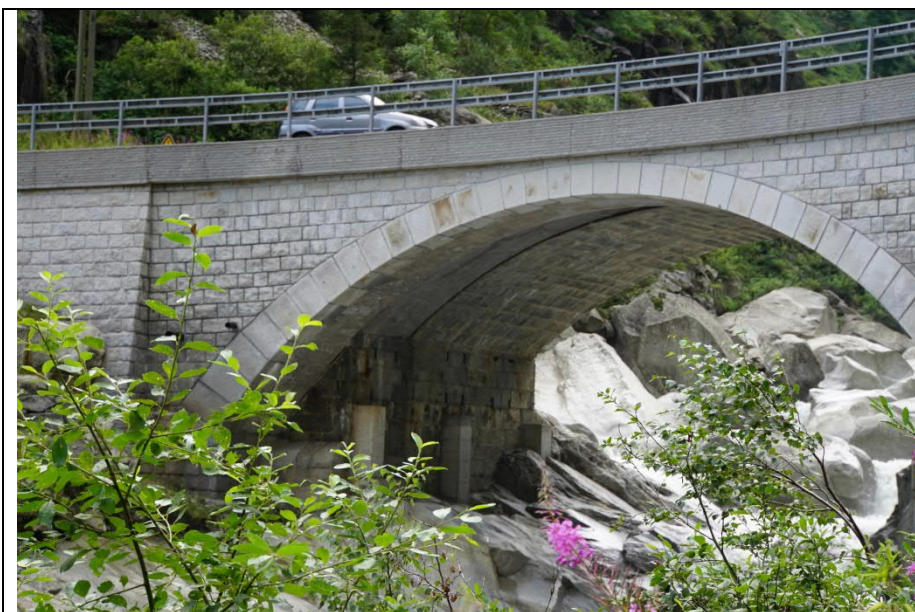
Spränggibrücke, Ansicht unterwasserseitig. Gotthardpass (G4)

Ursprünglich wurde die Spränggibrücke als gemauerte Quadersteinbrücke rechtwinklig zum Flussbett erbaut. Im Rahmen der Sanierung und des Ausbaus der Nationalstrasse wurde die Brücke mit einem Betonbogen unterstromseitig erweitert, dessen Krümmung im Grundriss der Kurveninnenseite folgt. Die Stirnwände wurden mit Quadersteinen, analog der angrenzenden Stützmauern, verblendet, der Abschluss erfolgt mit einem durchgehenden Betonkordon und aufgesetzter Leitplanke. Die historische Bausubstanz wird kaum mehr wahrgenommen. Das moderne Aussehen der Brücke sowie die einheitliche Gestaltung mit den anschliessenden Kunstbauten führen zu einer guten Einpassung in die von Kunstbauten geprägte Landschaft und zu einem homogenen Erscheinungsbild. Durch die aufgeraute Stirnfläche des Kordons wird die Bänderwirkung in diesem Fall günstig reduziert.

Wichtig ist in diesem Fall, dass die verschiedenen Bauelemente gestalterisch aufeinander abgestimmt wurden, sodass sich ein günstiges, homogenes Gesamtbild ergibt.

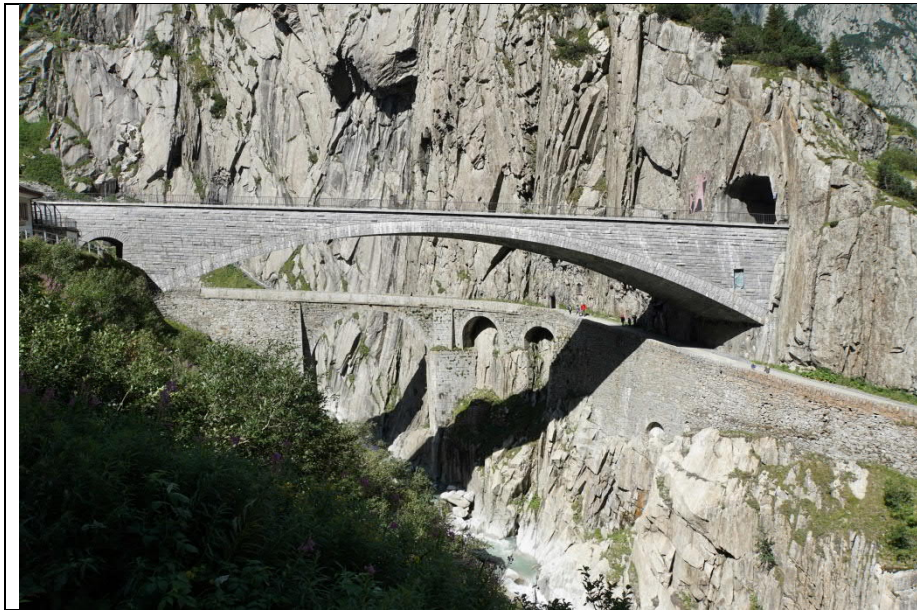
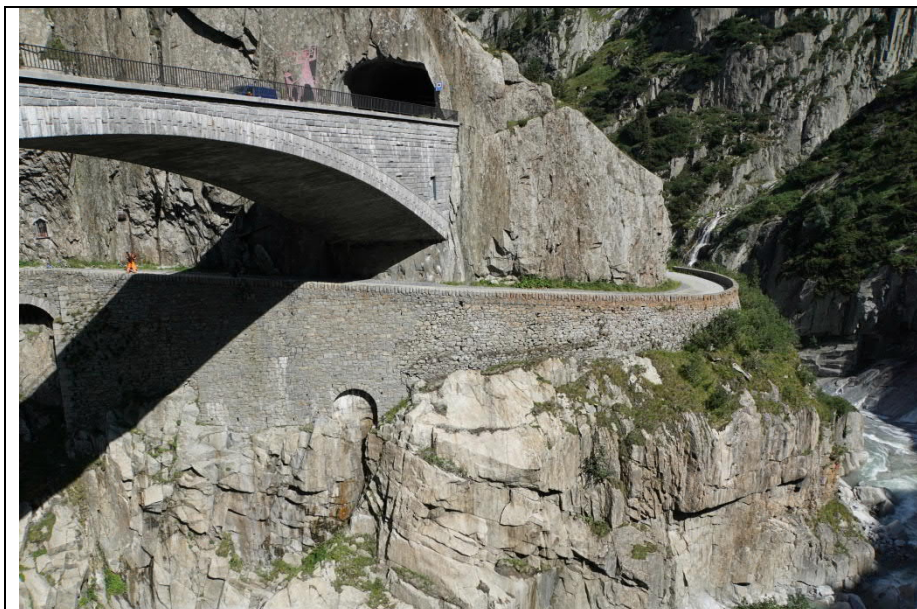
Neue Teufelsbrücke, Ansicht unterwasserseitig Gotthardpass (G10)

Die dritte Teufelsbrücke wurde im Jahr 1955 eröffnet. Die Brücke gliedert sich als modernes Bauwerk gut in die Landschaft ein und hebt sich von den historischen Bauwerken ab. Die leicht auskragende Brückenplatte wie auch das feine Staketengeländer führen zu einem schlanken Erscheinungsbild.

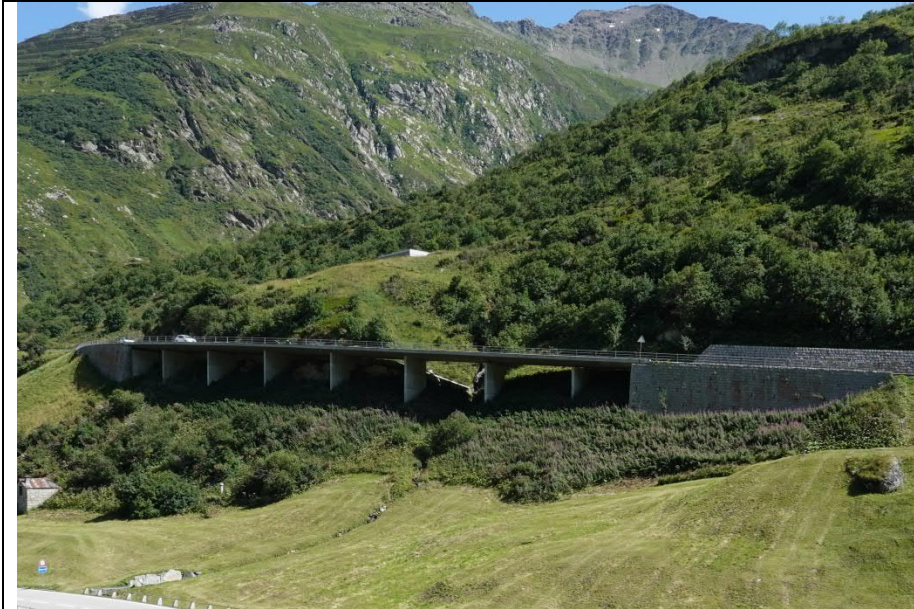
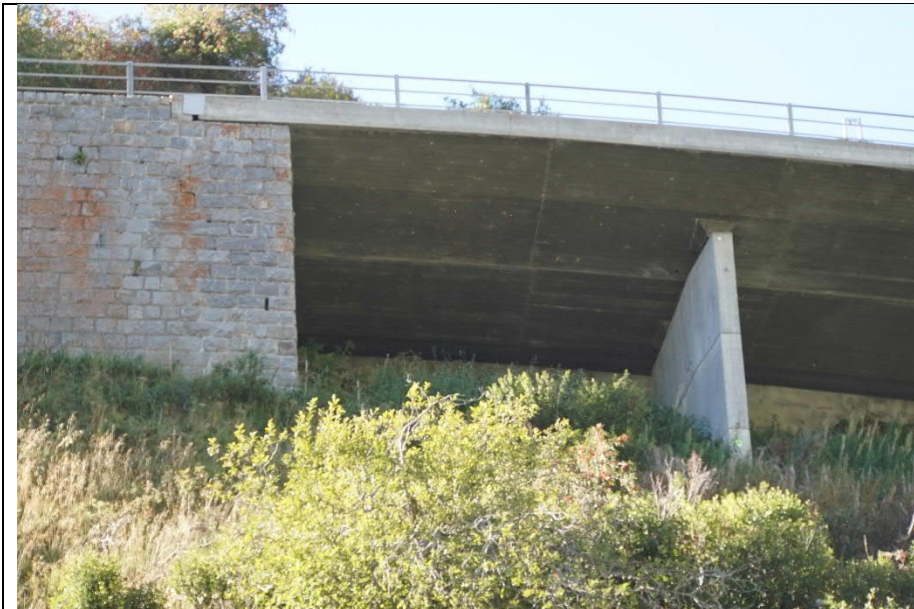
Ansicht talseitig
Gotthardpass (G27)

Die Brücke oberhalb von Hospental unterscheidet sich als Balkenbrücke mit Scheibenpfeilern in der Erscheinung deutlich von den Brücken in der Schöllenen. Die Widerlager der Brücke sind mit Quadersteinen gebaut und ausgefugt. Die Fahrbahn wird beidseitig mit einem Eisenröhrengeländer begrenzt. Durch die schlanke Ausführung der Brückenplatte und der Pfeiler gliedert sich die Brücke als modernes Bauwerk gut in die Landschaft ein.

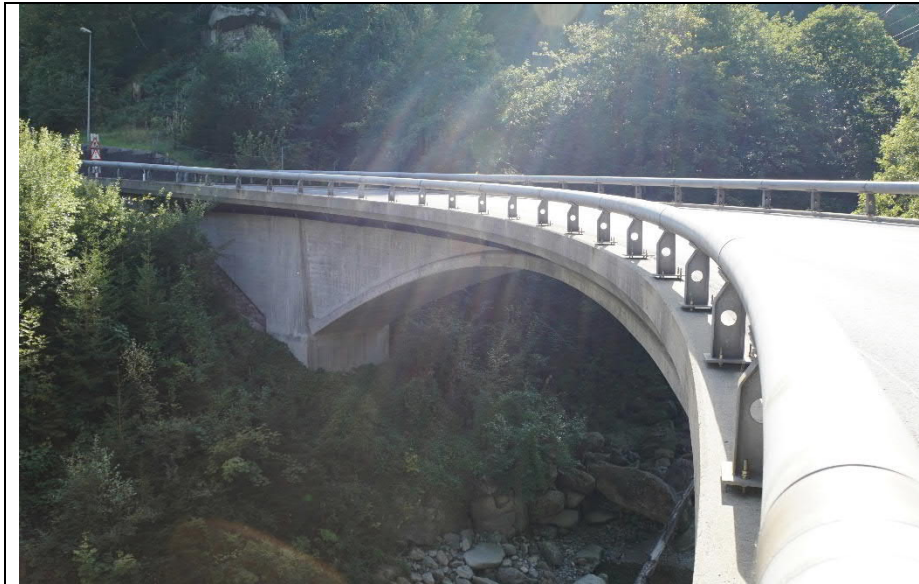
Die historische Mühlebrücke wurde bei einem Unwetter im Jahr 1987 zerstört. Im Rahmen der Unwettersanierungen im Reusstal 1991 wurde die Linienführung der Kantonsstrasse angepasst und neben der historischen Mühlebrücke wurde eine moderne Bogenbrücke in Massivbauweise erstellt. Die Brücke wird beidseitig mit einem massiven Stahlrohr und Stahlpfosten abgeschlossen. Die historische Brücke wird heute ausschliesslich durch den Langsamverkehr genutzt.

Neue Mühlebrücke über die Meienreuss bei Wasen, Ansicht unterwasserseitig. Die neue Brücke hebt sich als modernes Bauwerk klar von den historischen Brücken ab. Amsteg-Göschenen (AG33)

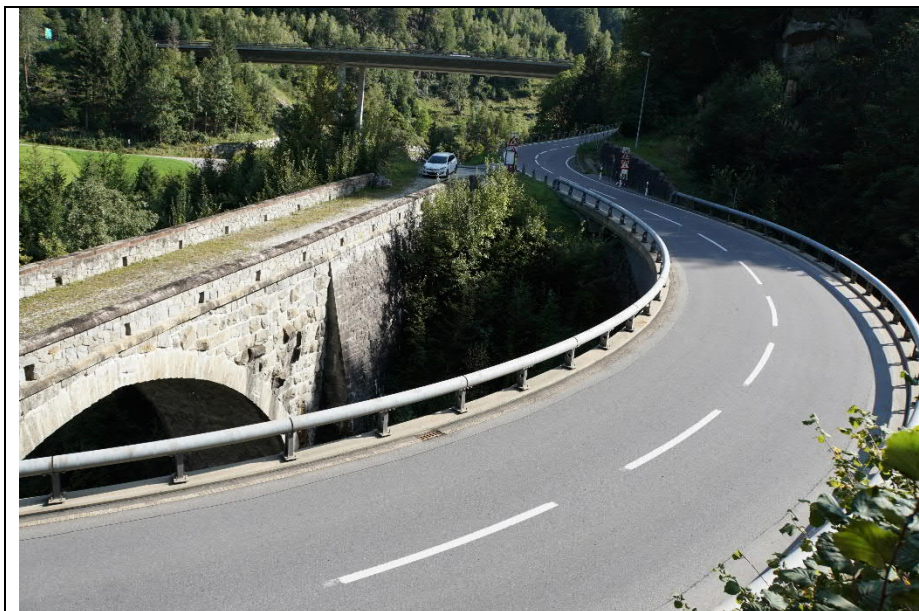
Beide Mühlebrücken über die Meienreuss bei Wasen, Übersicht. Vorne die neue und in der Bogensehne die historische Mühlebrücke. Amsteg-Göschenen (AG33)

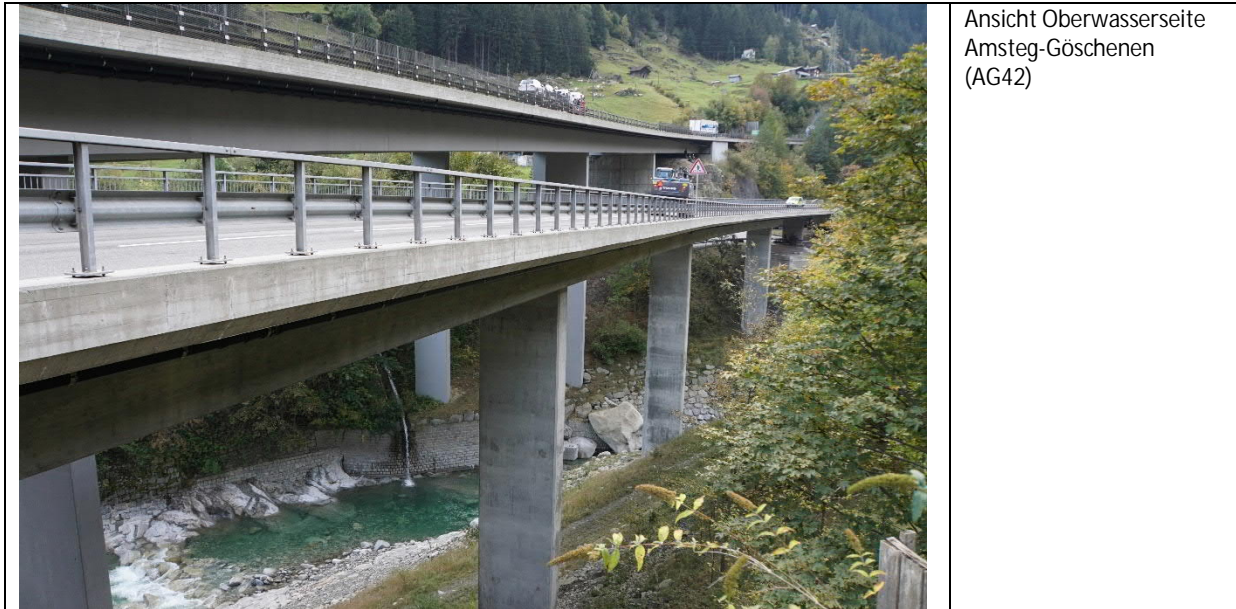
Brücke bei Wattigen

Vor Wattigen quert die Kantonsstrasse die Reuss über eine moderne mehrfeldrige Stahlbetonbrücke. Die seitliche Begrenzung der Brücke wird von einer Betonkonsole mit Leitplanke gebildet. Die Brücke liegt neben einer Nationalstrassenbrücke und befindet sich in einem Abschnitt ohne historische Substanz.

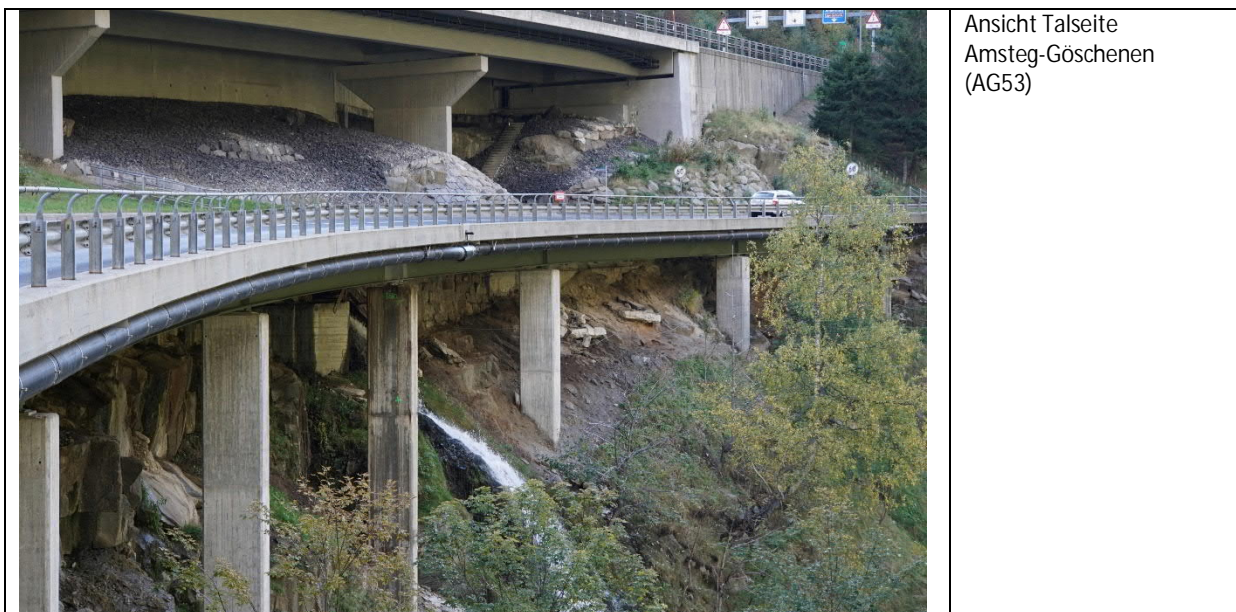
Lehnviadukt bei Wattignen

Zwischen Wattigen und Göschenen führt die Kantonsstrasse unterhalb der Nationalstrasse über ein mehrfeldriges Lehnviadukt. Das Lehnviadukt wurde als Stahl-Betonverbund-Brücke ausgeführt. Die seitliche Begrenzung der Brücke erfolgt mit einer Betonkonsole und einer Leitplanke. Die Brücke befindet sich in einem Abschnitt ohne historische Substanz.

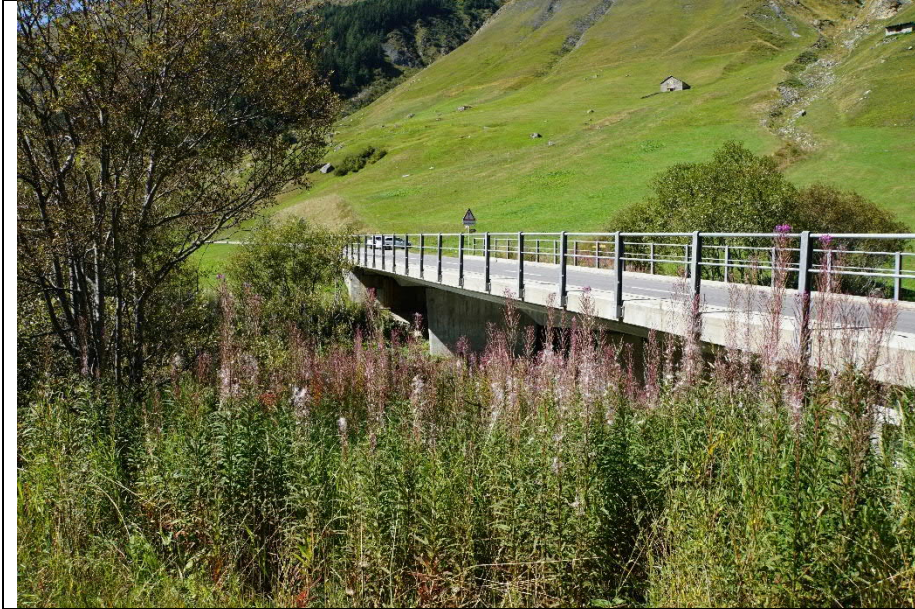
Brücke vor Realp

Die schlanke mehrfeldrige Stahlbetonbrücke überspannt die Furkareuss vor Realp. Die Fahrbahn wird beidseitig mit einem Eisenröhrengeländer begrenzt. Durch die schlanke Ausführung der Brückenplatte und der Pfeiler gliedert sich die Brücke als modernes Bauwerk gut in die Landschaft ein.

Ansicht Oberwasserseite
Urseren (U24)

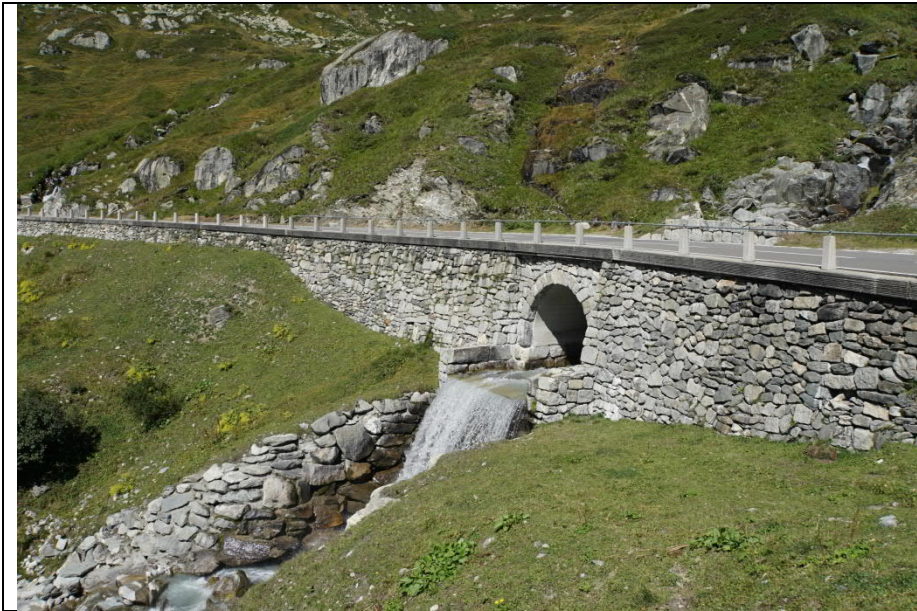
Tiefenbachbrücke, Ansicht unterwasserseitig Furkapass (F26)

Die Brücke überquert den Tiefenbach im Anschluss an das Hotel. Die Brücken besitzt ein verblendetes Betongewölbe, die Stirnwände sind in Mauerwerk mit Bruchsteinen ausgeführt, die Fugen sind nicht ausgemörtelt, der seitliche Fahrbahnabschluss erfolgt mit einem Betonkordon mit Betonkollonnensteinen und einem durchgehenden Geländerrohr. Alle Elemente sind in den Entwurf einbezogen und einheitlich über einen längeren Abschnitt durchgeführt worden. Die Brücke passt sich dadurch als modernes Element gut in die Landschaft ein und hebt sich von den historischen Bauwerken ab. Durch die aufgeraute Stirnfläche des Kordons wird die Bänderwirkung reduziert.

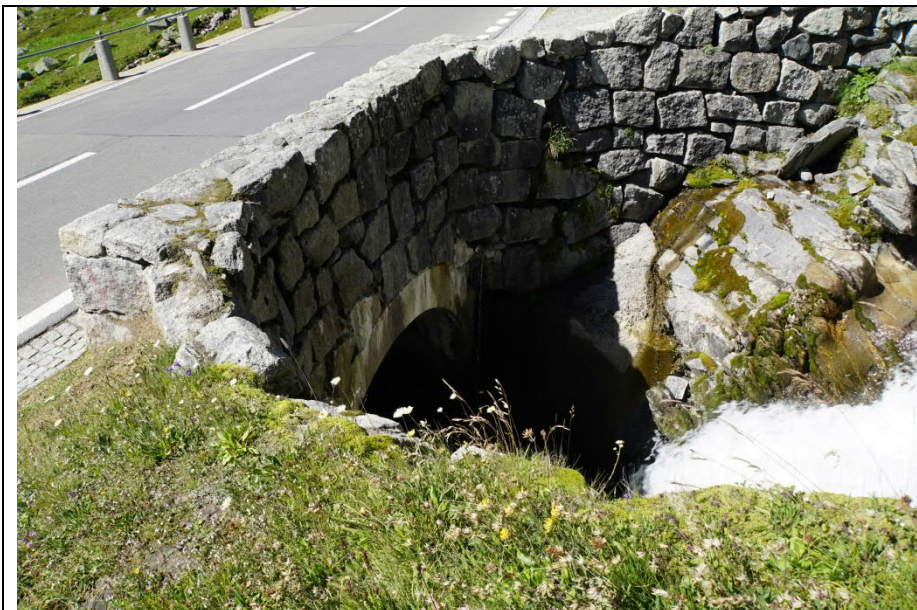
Tiefenbachbrücke Ansicht oberwasserseitig
Die Brüstungsmauern sind entlang der Strasse als Natursteinmauerwerk und seitlich als Trockenmauerwerk ausgeführt.
Furkapass (F26)

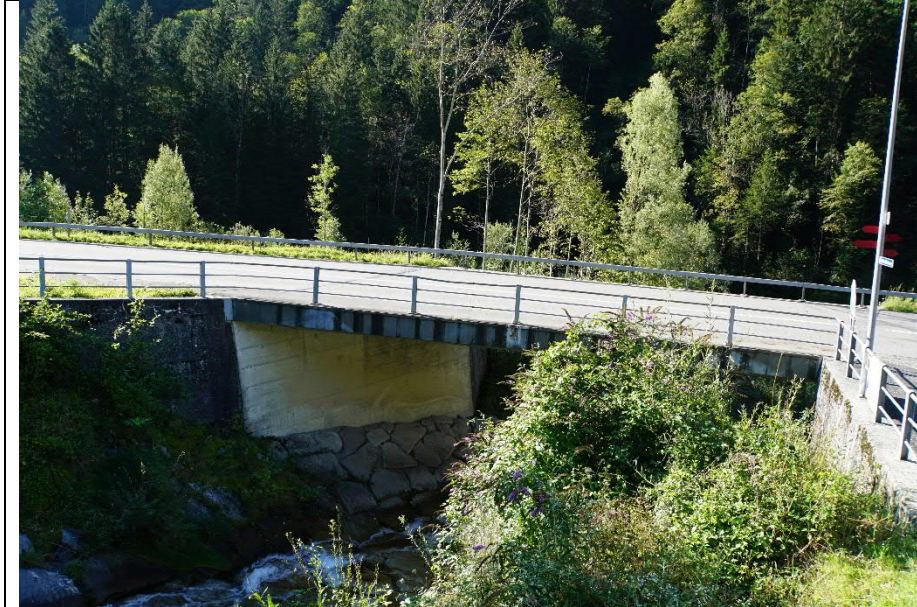
Brücke bei Winterschwand Ansicht oberwasserseitig
Klausenpass (K39)

Bei Winterschwand wird der Gangbach mit einer moderne Stahlbeton Rahmenbrücke überquert. Die Fahrbahn wird oberwasserseitig durch ein Eisenröhrengeländer und unterwasserseitig durch eine Leitplanke begrenzt. Die unterschiedlichen Abschlüsse führen zu einem heterogenen Strassenraum.

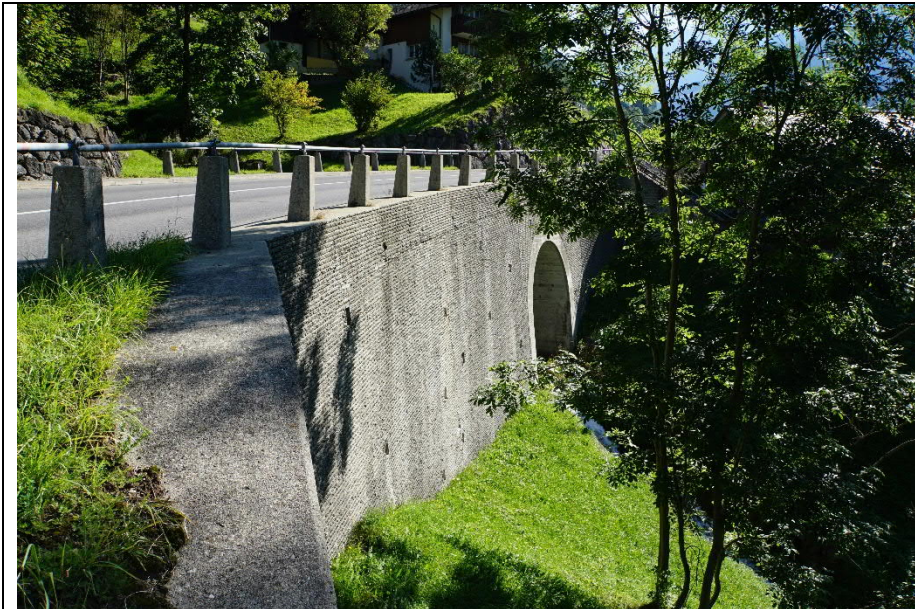
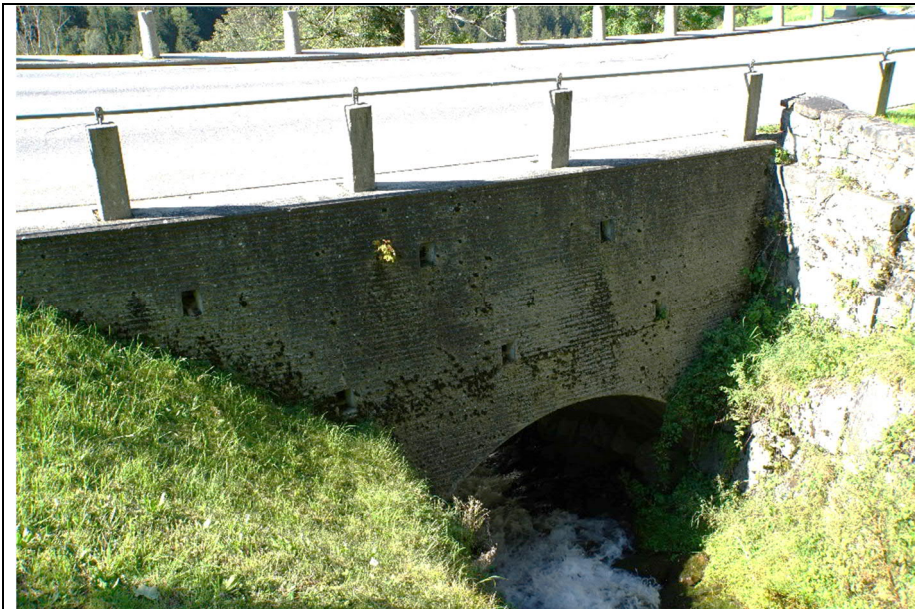
Brücke bei Rüti Ansicht
unterwasserseitig
Klausenpass (K51)

Bei Rüti wird das Mühlebächli mit einer modernen Stahlbeton Bogenbrücke überquert. Die Fahrbahn wird beidseitig durch Betonkolonnensteine, welche mit einer Eisenröhre verbunden sind, begrenzt. Die einheitliche Gestaltung entspricht der durchgehenden Strassengestaltung der Klausenstrasse unterhalb Spirigen.

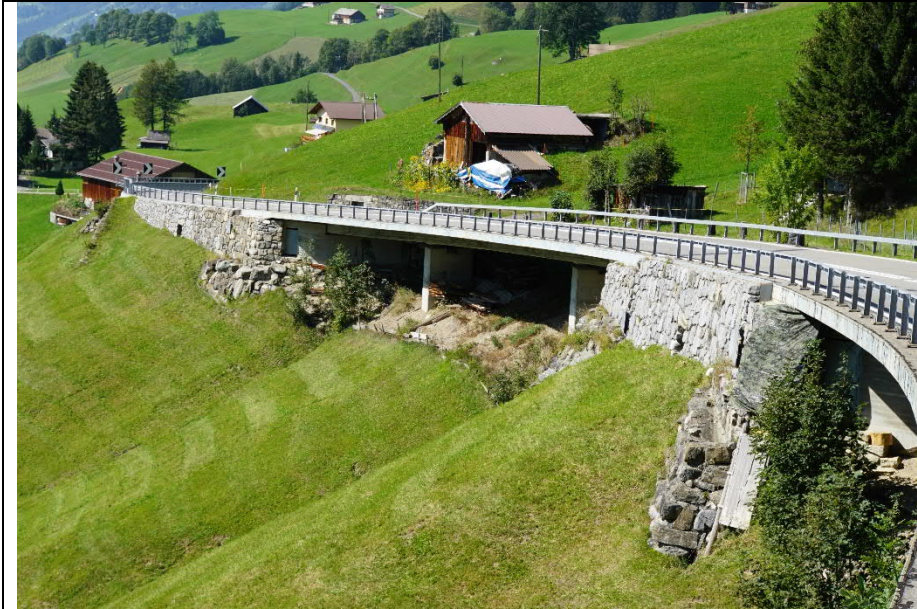
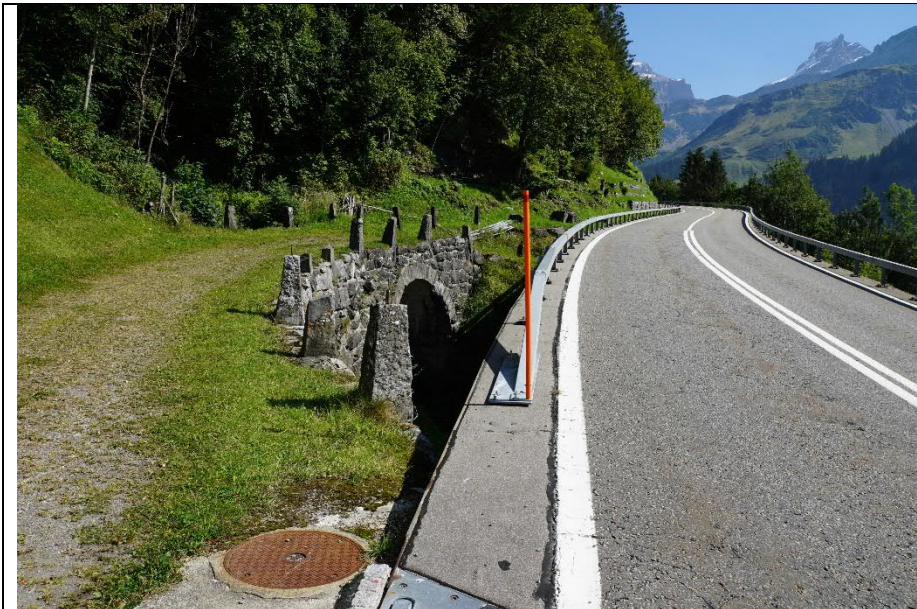
Lehnviadukt bei Ritzen,
Ansicht talseitig
Klausenpass (K76)

Bei Ritzen führt die Kantonsstrasse über eine Abfolge von Lehnviadukten. Die Viadukte sind als schlanke Stahlbetonkonstruktionen ausgeführt, welche auf mehrere schlanke Scheibenpfeiler abgestützt sind. Die Widerlager sind mit Blocksteinmauern verkleidet. Als seitliche Begrenzung der Brücke dient eine Leitplanke. Teilweise sind neben der modernen Strasse abschnittsweise noch historische Bauwerke (Kolonnensteine, Bachdurchlass und Stützbauwerke) vorhanden.

Lehnviadukt bei Ritzen
Strassenraum, mit den
bergseitig noch vorhande-
nen historischen Bauwer-
ken.
Klausenpass (K76)

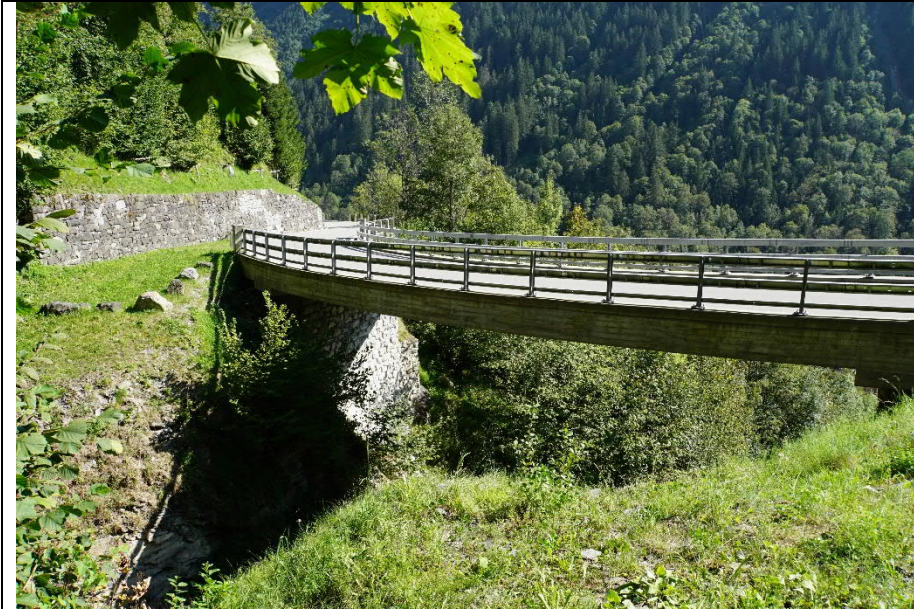
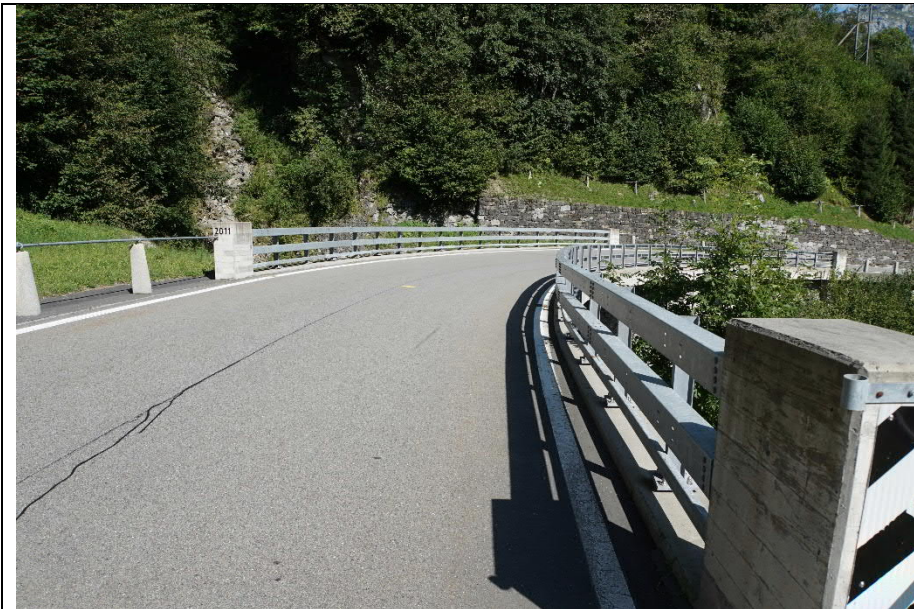
Brücke bei Weidli, Ansicht oberwasserseitig Klausenpass (K81)

Die Brücke bei Weidli ist als schlanke Stahlbetonkonstruktion ausgeführt. Die Widerlager sind mit Quadersteinen verblendet. Auf der Brücke wird die Fahrbahn mit einer Leitplanke abgeschlossen. Vor und nach der Brücke wird die Fahrbahn mit Betonkolonnensteinen, welche mit einer Eisenröhre verbunden sind, abgegrenzt. Die Brücke befindet sich in einem modernisierten Abschnitt ohne historische Substanz.

Brücke bei Weidli, Strassenraum. Die Abgrenzung der Brücke ist anhand der Änderung des Strassenanschlusses ist klar erkennbar. Klausenpass (K81)

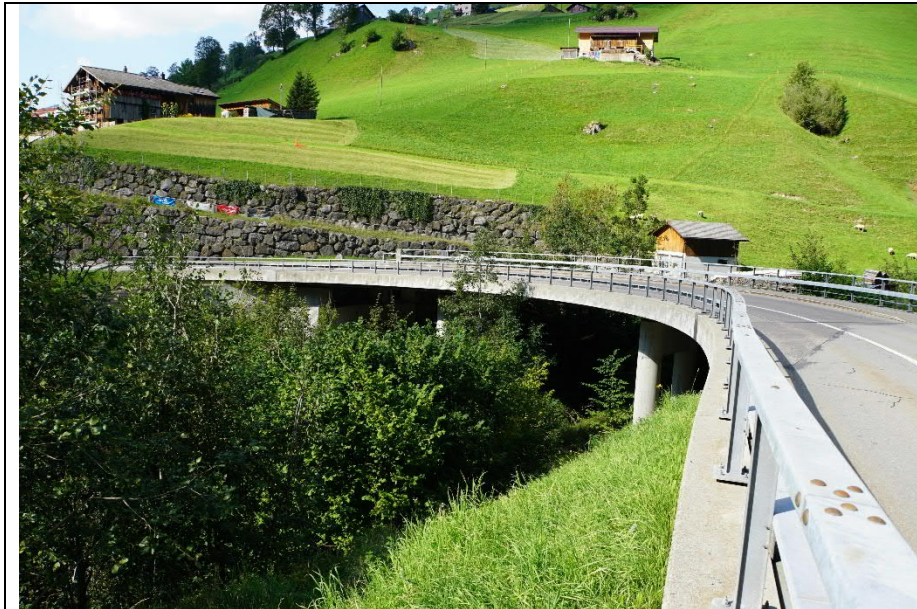
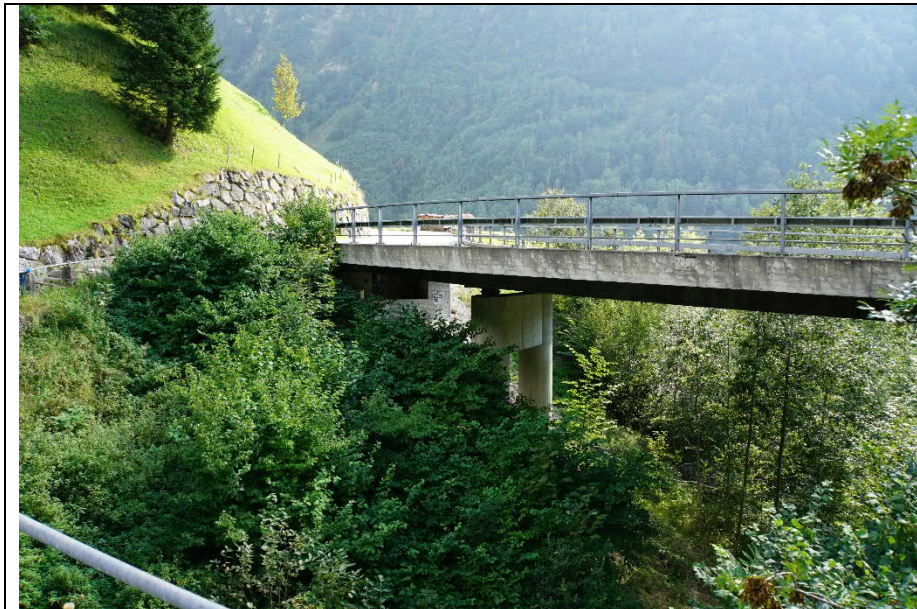
Brücke Ansicht Unterwasserseite
Klausenpass (K84)

Die Brücke über den Grenzbach ist als schlanke Stahlbetonkonstruktion ausgeführt. Die Widerlager sind ebenfalls in Stahlbeton ausgeführt. Auf der Brücke wird die Fahrbahn beidseitig mit einer Leitplanke abgeschlossen. Die Brücke befindet sich in einem modernisierten Abschnitt ohne historische Substanz.
